flora- en faunaonderzoek

# *Klooster Bethanië, Venlo*

Aanleg parkeervoorzieningen

| Status | Eindrapport |

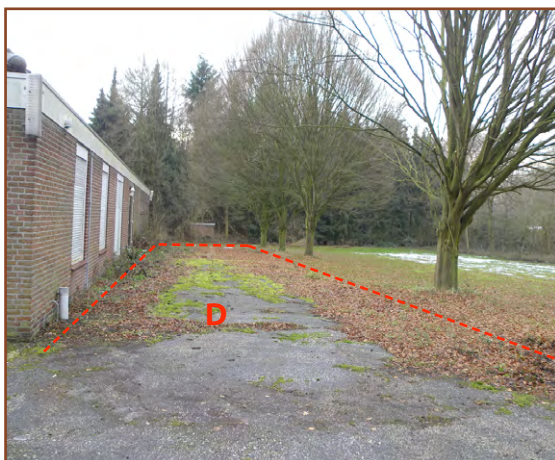
Afb. 1.1 Aanduiding van de voorgenomen parkeerlocatie.

De begroeiing op het asfalt bestaat uit zeer algemene en nitrofiële soorten. Vooral Grote brandnetel, Robertskruid en Stinkende gouwe komen in grote aantallen voor, naast algemene mossorten (zie afbeelding 1.1). Daarnaast is Look-zonder-look, Hondsdraf, Dagkoekoeksbloem en Gestreepte witbol aangetroffen. Asfaltbanen met veel achterstallig onderhoud zijn overgroeid

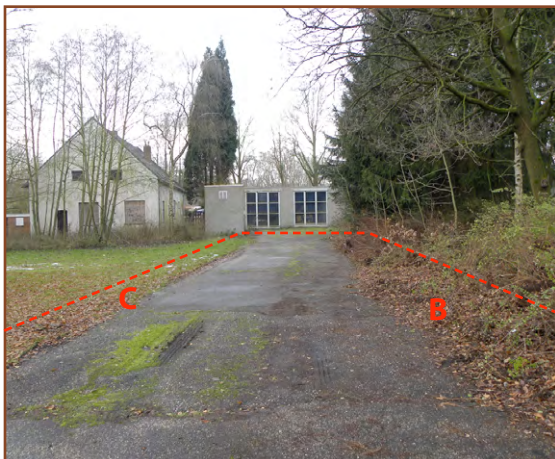
Afb. 1.3 Aanduiding van de voorgenomen parkeerlocatie.

met opslag van Gewone esdoorn, Boswilg, Ruwe berk en een enkele Robinia (zie afbeelding 1.3). Dergelijke zeer algemene, weinig kritische begroeiingen zijn onder te brengen bij de Klasse van de nitrofiële zomen en algemene graslanden en zijn algemeen in dergelijke overgroeide parken en tuinen. In sommige gevallen is het asfalt geheel begroeid met mossen, met zeer algemene soorten (zie afbeelding 1.4). De strook met beplanting direct naast het asfalt is grotendeels onbegroeid of bestaat eveneens uit algemene en nitrofiële soorten. Het bos is van jonge leeftijd en er heeft zich geen kenmerkende bosvegetatie ontwikkeld. Het is uit te sluiten dat de begroeiingen beschermde of bedreigde planten herbergen, met inbegrip van soorten die hun leefgebied in de stedelijke omgeving hebben waaronder glaskruiden of muurvarens.

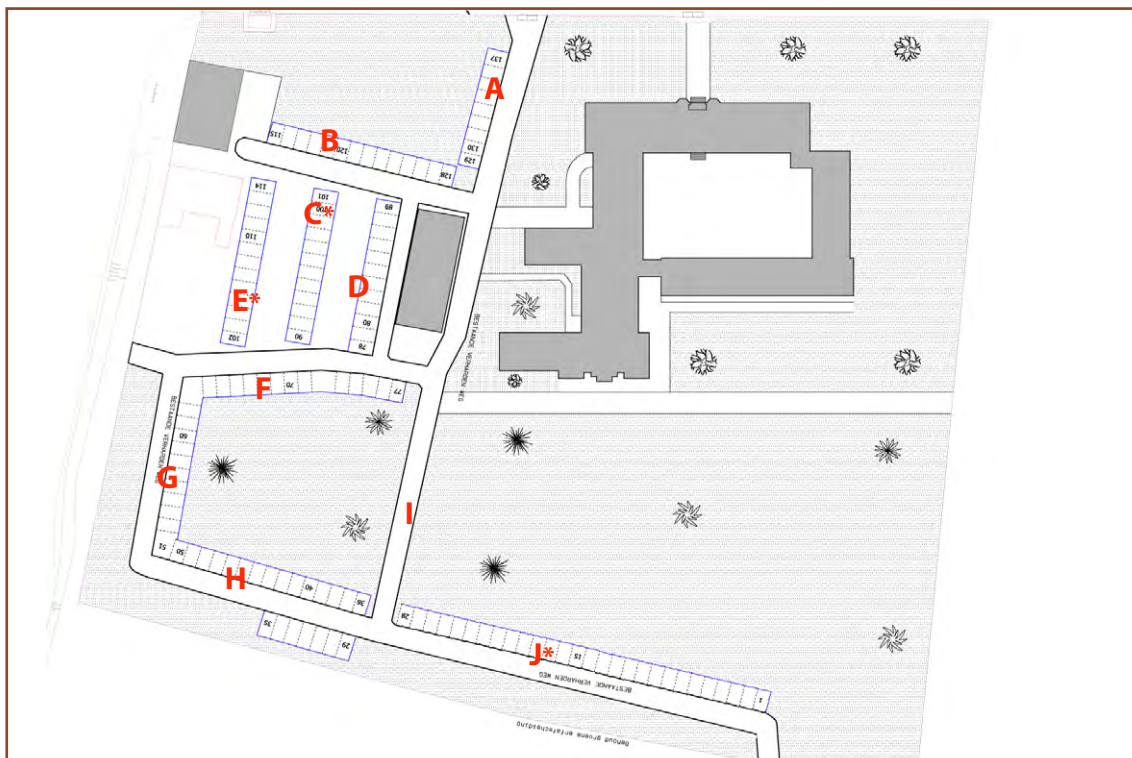
Afb. 1.5 Ontwerpplan met 135 parkeerplaatsen (blauwe belijning). De letters A t/m J geven de locaties aan van de uitwerkingen uit hoofdstuk 2; \* = gewijzigd in 2013, 2014. Bron van de kaart: R&C BouwConsultancy, Architectenbureau Van

De toekomstige parkeervoorzieningen zijn gepositioneerd óp de voormalige asfaltverhardingen van het complex. Deze asfaltverhardingen zijn in slechte staat en de schuren geven vestigingsmogelijkheden voor planten en dieren. Sommige delen zijn daardoor vrij sterk overwoekerd, andere delen zijn goed in takt. Alle asfaltstroken van de voorgenomen ingreep zijn geïnventariseerd. Het voornemen om de parkeervoorziening op het asfalt uit te voeren heeft tot gevolg dat nauwelijks grondwerk nodig is. Veelal volstaat het verwijderen van blad, takken en vegetatie op het asfalt. De boombeplanting blijft in stand, maar wordt opgekroond. Deze werkzaamheden zijn beoordeeld bij het terreinonderzoek (zie tabel 2.1). Voor de volledigheid is niet alleen de asfaltverharding onderzocht, maar tevens de aangrenzende strook beplanting of langsstaande bomen, waarbij rekening is gehouden van mogelijke beïnvloeding. In 2013 en 2014 zijn enkele wijzigingen opgetreden in de locaties van de parkeervakken. In de onderstaande tabel staan deze een asteriks aangegeven. De wijzigingen liggen binnen de in 2012 geïnventariseerde stroken.

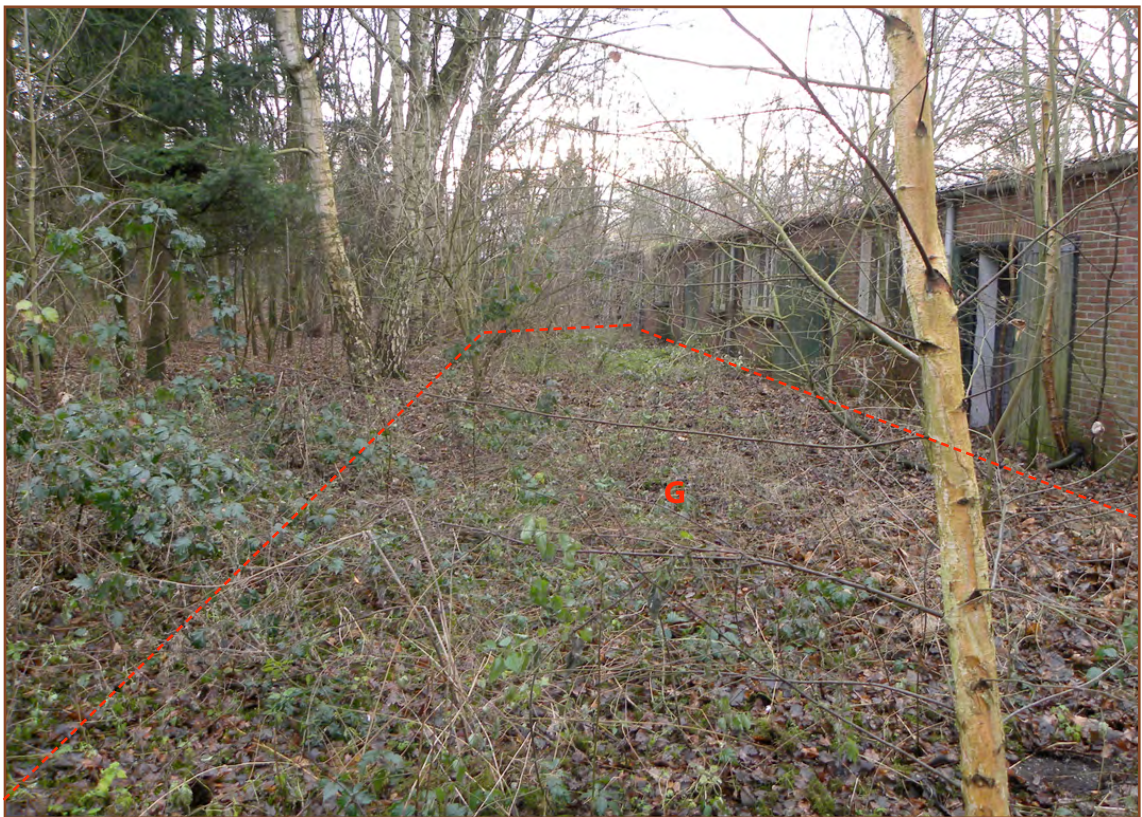
| <b>Nr.</b> | <b>Ingereep</b> | <b>Huidige inrichting</b> | <b>Werkzaamheden</b> | <b>Ff-wetsoorten</b> |
|---|---|---|---|---|
| G | aanleg parkeerstrook | asfalt, sterk overgroeid | verwijderen vegetatielaag (bosvorming)<br>opslag bosplantsoen verwijderen<br>opkronen berkenrij | geen<br>geen<br>geen vaste verbl. |

Afb. 2.1 Aanduiding van de voorgenomen parkeerlocatie. Voorbeeld van een sterk overgroeide asfaltverharding (G).

- De aanleg van de parkeervoorzieningen dienen buiten het broedseizoen van de algemeen voorkomende broedvogels te worden uitgevoerd. Dit betekent dat er wordt geadviseerd géén uitvoer tussen *half maart* en *half juli* plaats te laten vinden, omdat verstoring in die periode moeilijk kan worden uitgesloten. Dit geldt met name voor de volgende werkzaamheden:

- snoeien en verwijderen houtige opslag
  - opkronen boombeplanting
  - verwijderen bomen/beplantingsvakken langs het asfalt.
- Er dient geen verlichting of anderzijds versturende voorzieningen aangebracht te worden. Is dit wel het geval dan dient vooraf aanvullend onderzoek te worden gedaan naar het effect op foerageergebied en vliegroutes van vleermuizen.
