# Ruimtelijke onderbouwing 'Uitbreiding bedrijf LJ Costerstraat 39 te Venlo'

Rapportnummer BRO: 211X08385.088829\_2  
NL.IMRO.0983.OV201707LJCOSTER39-VA01

**Historisch bodemonderzoek L.J. Costerstraat 39 te Venlo, kenmerk:  
2316.001, 11 augustus 2016**

**Verkennend bodemonderzoek L.J. Costerstraat 39, Venlo, kenmerk:  
2316.002, 21 oktober 2016**

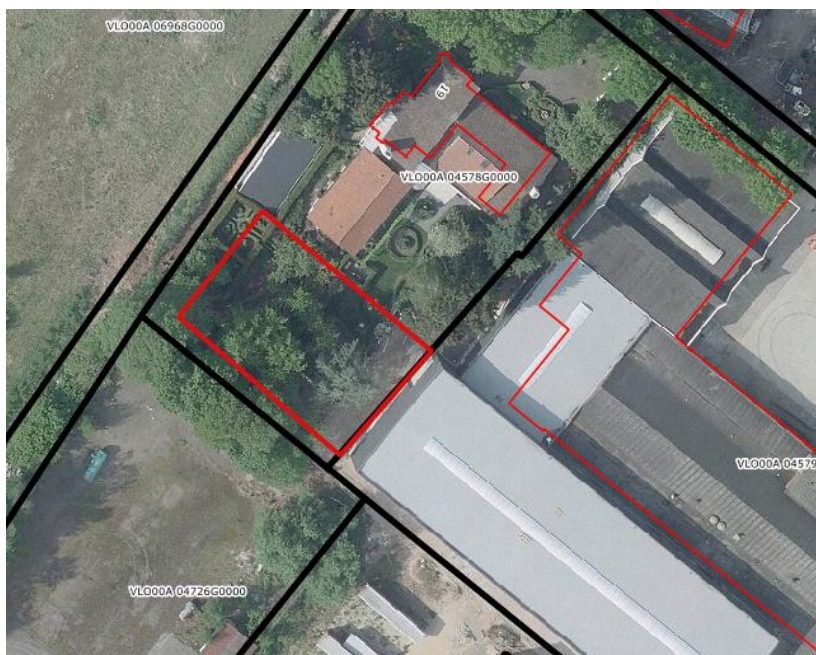
De onderzoekslocatie zelf is gelegen achter de huidige bedrijfshal van Lintrailers. Het zuidoostelijke deel van de locatie is verhard met klinkers. Onder de klinkers is een puinverharding aanwezig (circa 80 cm). Deze puin is circa een jaar geleden aangebracht door Tax VOF. Het puin is afkomstig van voormalige bebouwing op de locatie en is ter plaatse gebroken en toegepast. Op basis van het gegeven dat dit puin een jaar geleden is toegepast, mag verwacht worden dat de asbestconcentraties aan de huidige wet- en regelgeving voldoen. Het overige deel van de locatie is deels bebouwd met een schuurtje (hout) en verder in gebruik als tuin, behorende bij de woning Simon Stevinstraat 19. De locatie is op onderstaande luchtfoto weergegeven.

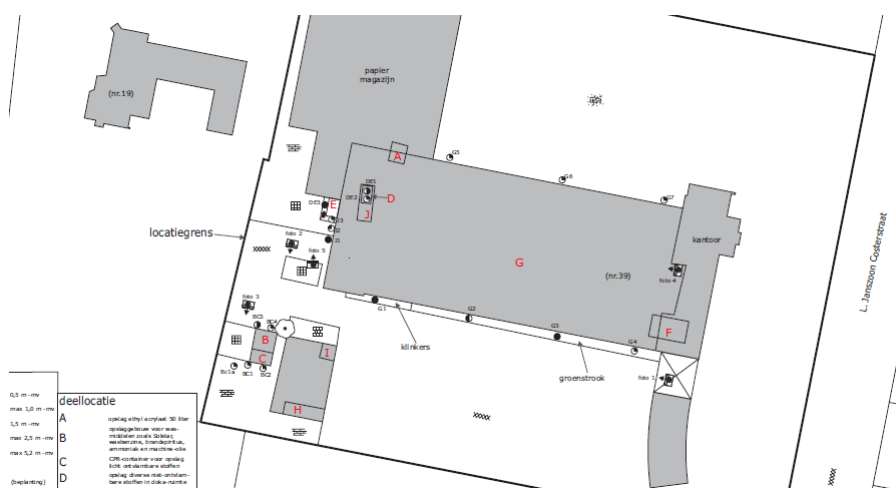
*Econsultancy, oriënterend bodemonderzoek, rapport 09041287.01, d.d. 14 december 2009*

Zintuiglijk zijn destijds zwakke tot matige bijmengingen waargenomen met baksteen, puin, kolengruis en houtskool. Plaatselijk zijn destijds matige verontreinigingen aangetroffen met koper en lood en verder lichte verontreinigingen met zware metalen, PCB's en/of PAK. De bijbehorende locatieschets is hieronder weergegeven.

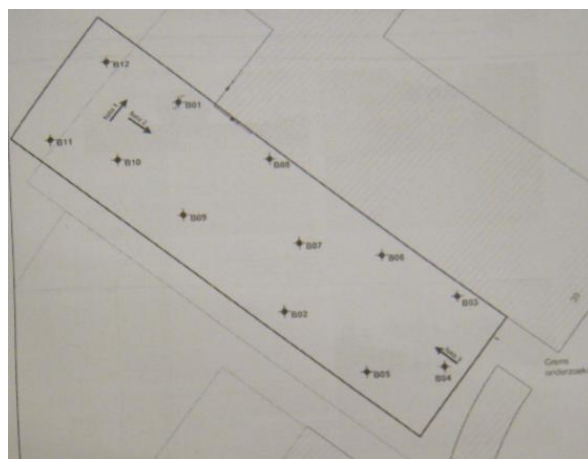
*Inpijn-Blokpoel, verkennend bodemonderzoek, rapport 14P000940, d.d. 20 augustus 2014*

Het onderzoek (circa 2.050 m<sup>2</sup>) is uitgevoerd in het kader van de bouw van een nieuwe bedrijfsloods ter plaatse. De bovengrond bleek destijds licht verontreinigd met zware metalen, PCB's en PAK. De (puinhoudende) ondergrond bleek destijds plaatselijk licht tot sterk verontreinigd met PCB's en zink, licht tot matig verontreinigd met lood en licht verontreinigd met zware metalen. In het grondwater is destijds een lichte bariumverontreiniging geconstateerd.

Vervolgens is een BUS-melding door Lintrailers (de heer P.P.M. Linsen) ingediend bij het bevoegd gezag het aanbrengen van een duurzame verhardingslaag ter plaatse van de geplande nieuwbouw.

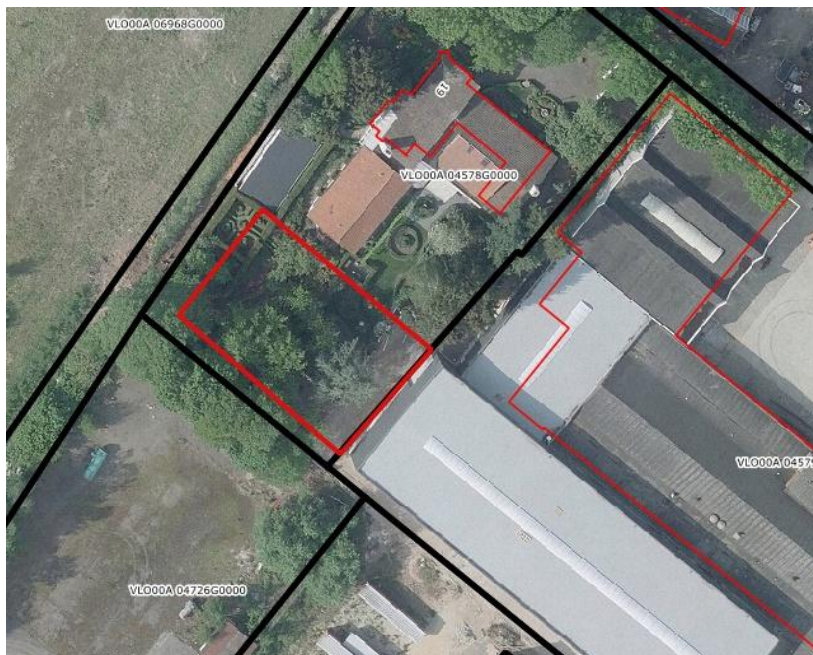
De onderzoekslocatie is gelegen achter de huidige bedrijfshal van Lintrailers. Het zuidoostelijke deel van de locatie is verhard met klinkers. Onder de klinkers is een puinverharding aanwezig (circa 80 cm). Deze puin is circa een jaar geleden aangebracht door Tax VOF. Het puin is afkomstig van voormalige bebouwing op de locatie en is ter plaatse gebroken en toegepast. Op basis van het gegeven dat dit puin een jaar geleden is toegepast, mag verwacht worden dat de asbestconcentraties aan de huidige wet- en regelgeving voldoen. Het overige deel van de locatie is deels bebouwd met een schuurtje (hout) en verder in gebruik als tuin, behorende bij de woning Simon Stevinstraat 19. De locatie is op onderstaande luchtfoto weergegeven.
