VERKENNEND BODEMONDERZOEK

DE HORSTWEG 100

TE HOUT-BLERICK

| <b>Rapportnummer</b> | 10031.001 |

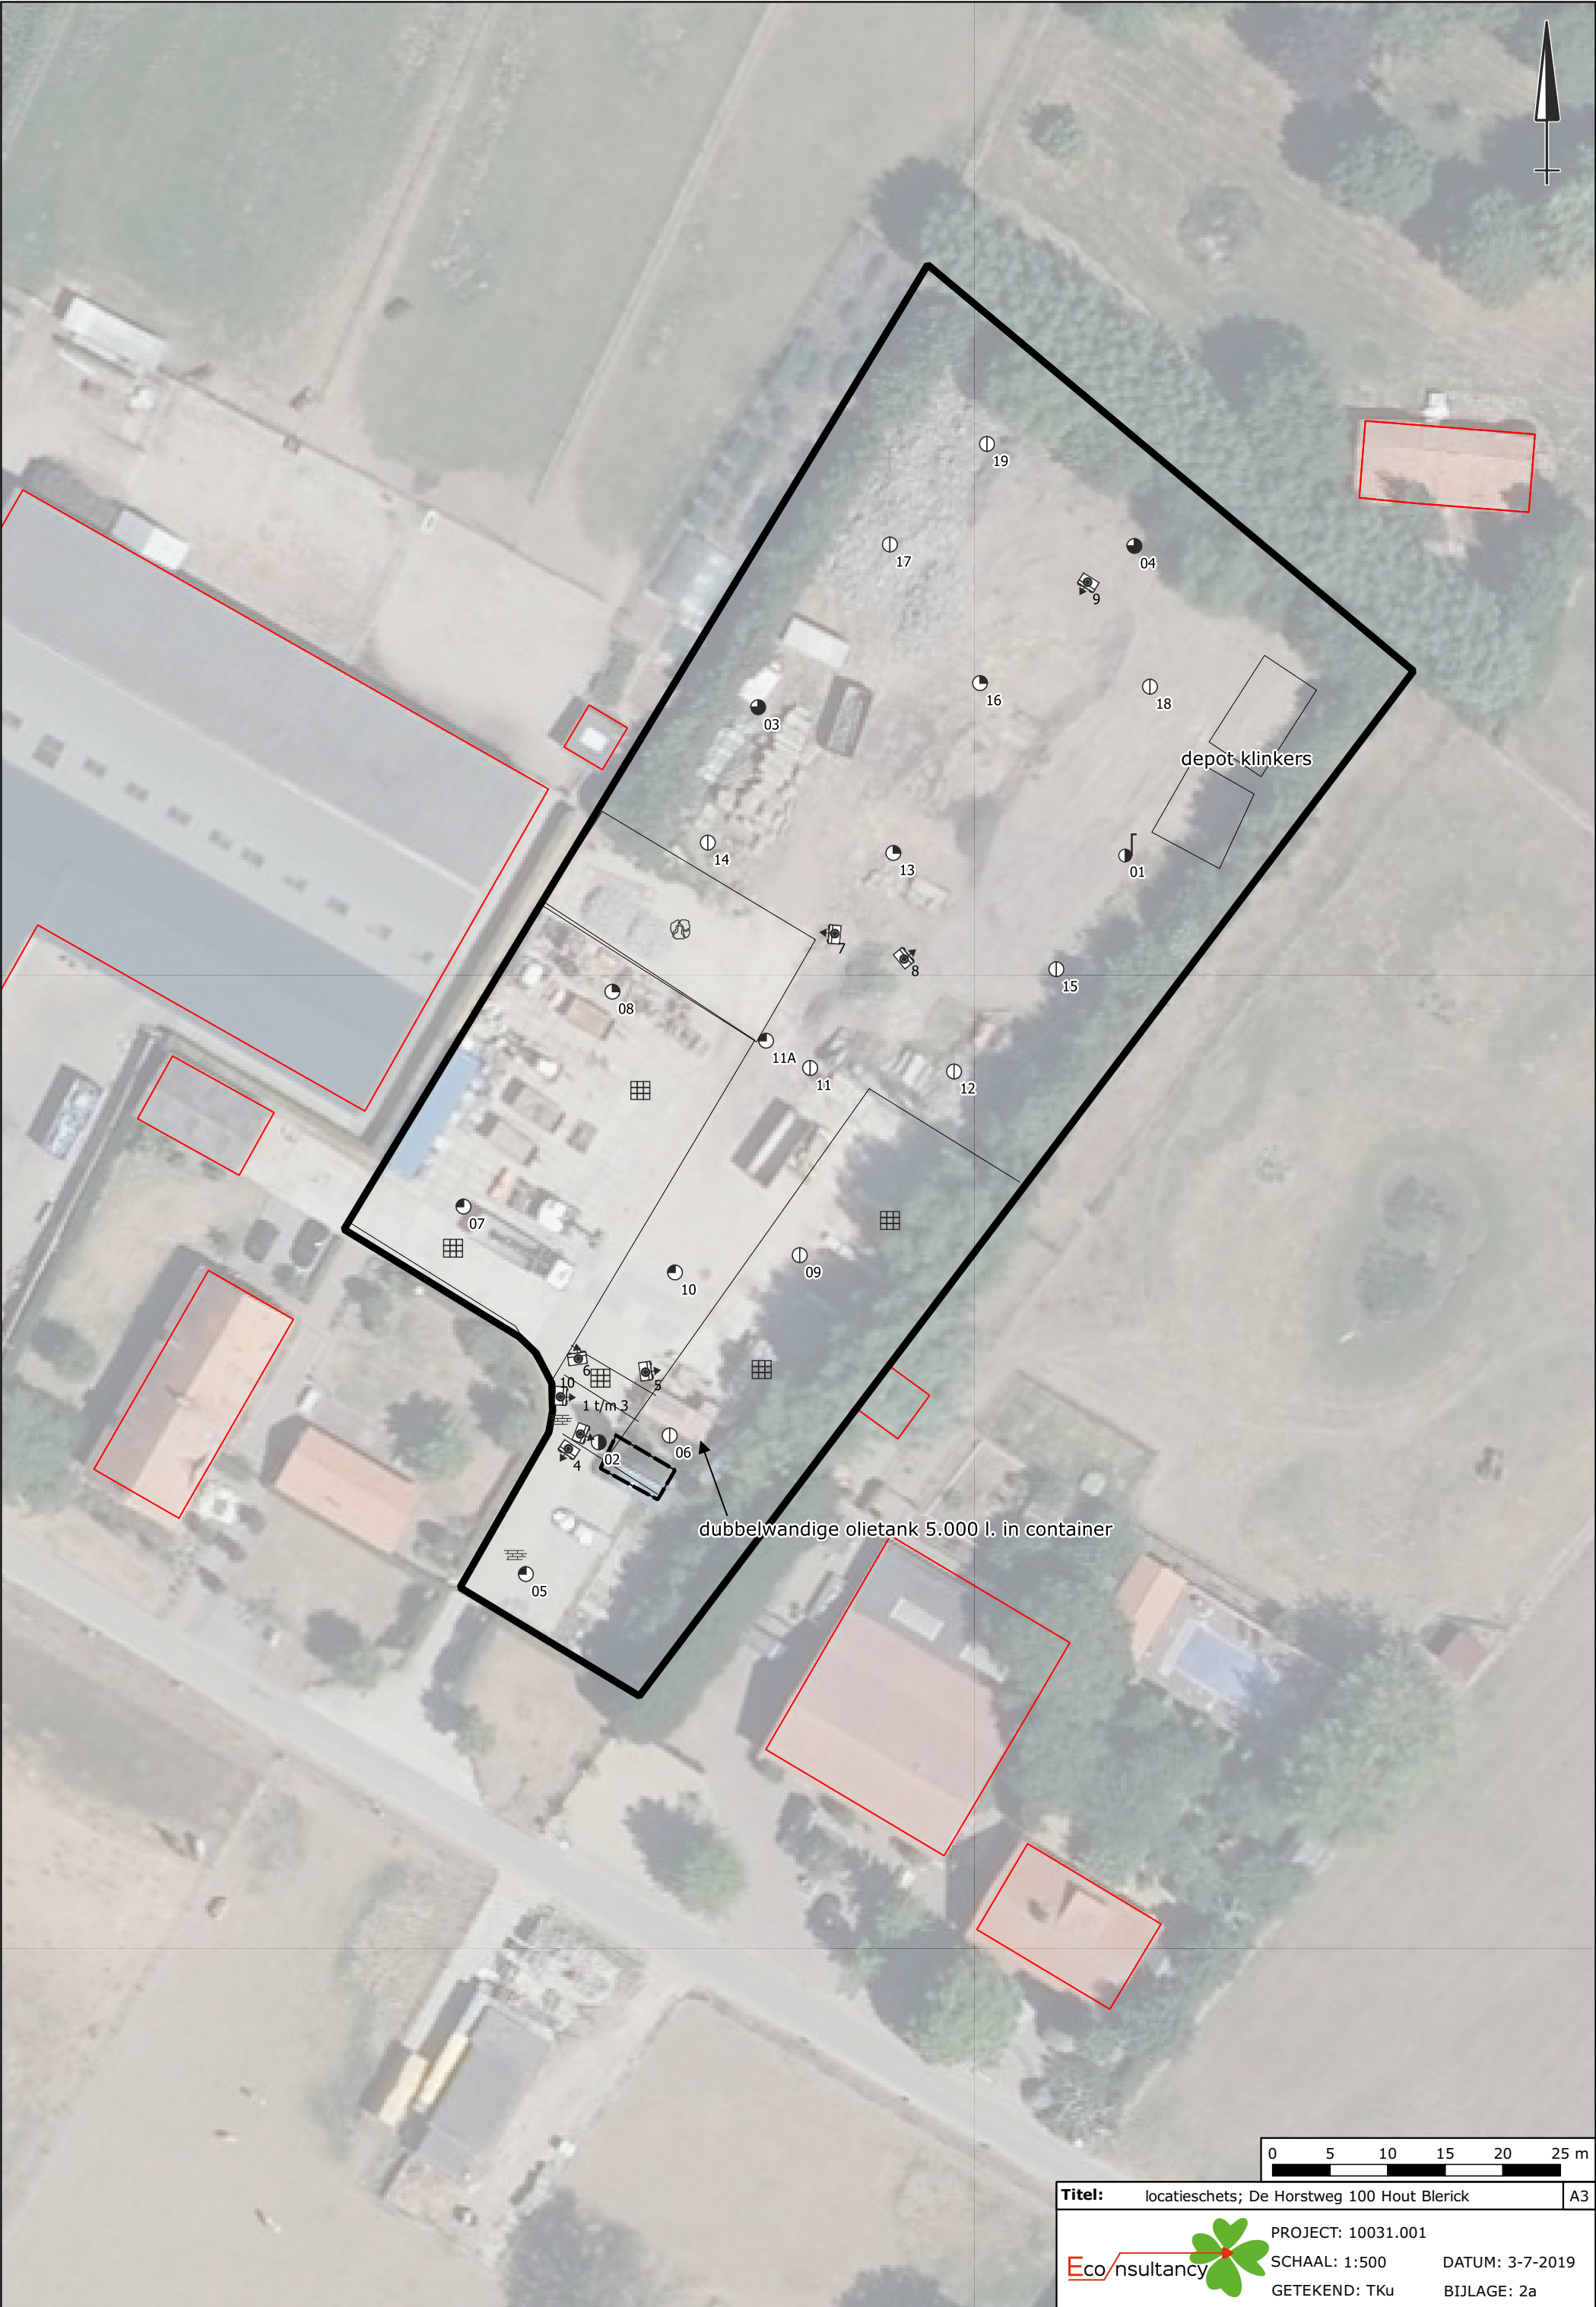
In bijlage 2a is de huidige situatie op een locatieschets weergegeven. Bijlage 2b bevat enkele foto's van de onderzoekslocatie.
