# Rapportage verkennend bodemonderzoek en onderzoek asbest in bodem

Straelseweg 193 te Venlo

| <b>Rapportnummer</b> | 9658.001 |
| <b>Datum</b> | 8 augustus 2019 |

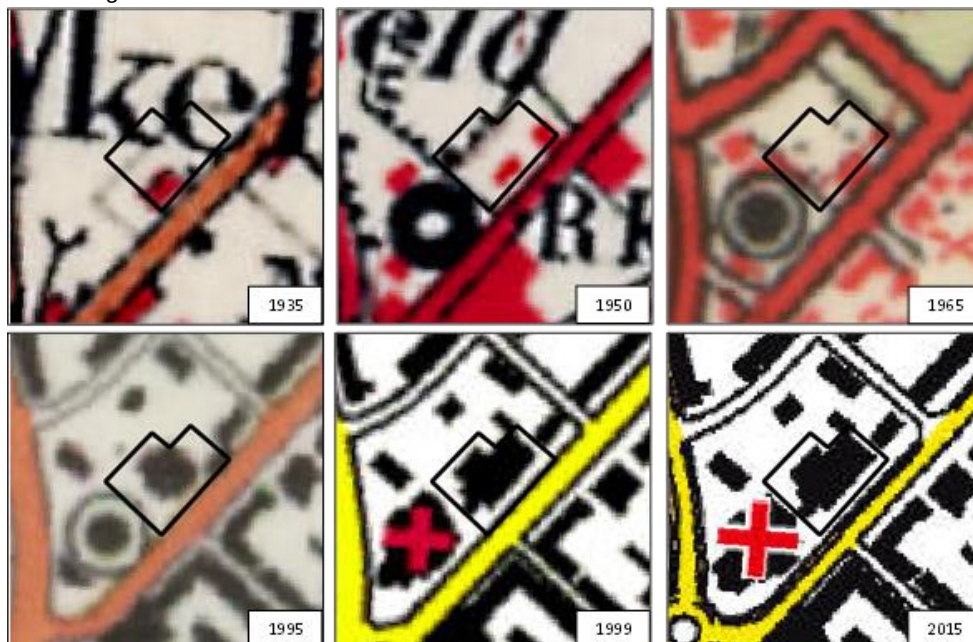
Afbeelding 1. Uitsnede historisch kaartmateriaal.

Volgens historisch kaartmateriaal (afbeelding 1) uit de periode 1815 - 1899 blijkt, dat de locatie aan de Straelseweg nog onbebouwd was. Vanaf 1900 is er op basis van historisch kaartmateriaal bebouwing te zien. Op het daarnaast gelegen perceel is in de periode van 1921 - 1926 een kerk (Heilig Hart van Jezus) gebouwd. De voormalige bebouwing op de locatie is waarschijnlijk rond 1970 verwijderd, waarna er in 1972 een enkelvloers zorgcentrum is gerealiseerd. In 1999 is de bebouwing van het zorgcentrum uitgebreid. De onderzoekslocatie is sindsdien niet wezenlijk veranderd.
