Projectgebonden Risicoanalyse

Conventionele Explosieven

Eindhoveneweg-Veilingstraat

Datum: 1 december 2020 - Kenmerk: 2020-B-166-PRA-01

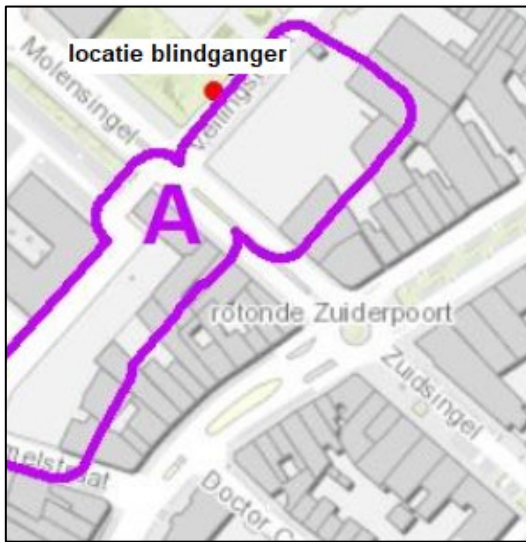
Afbeelding 4: locatie blindganger 2016 (bron: Expload)

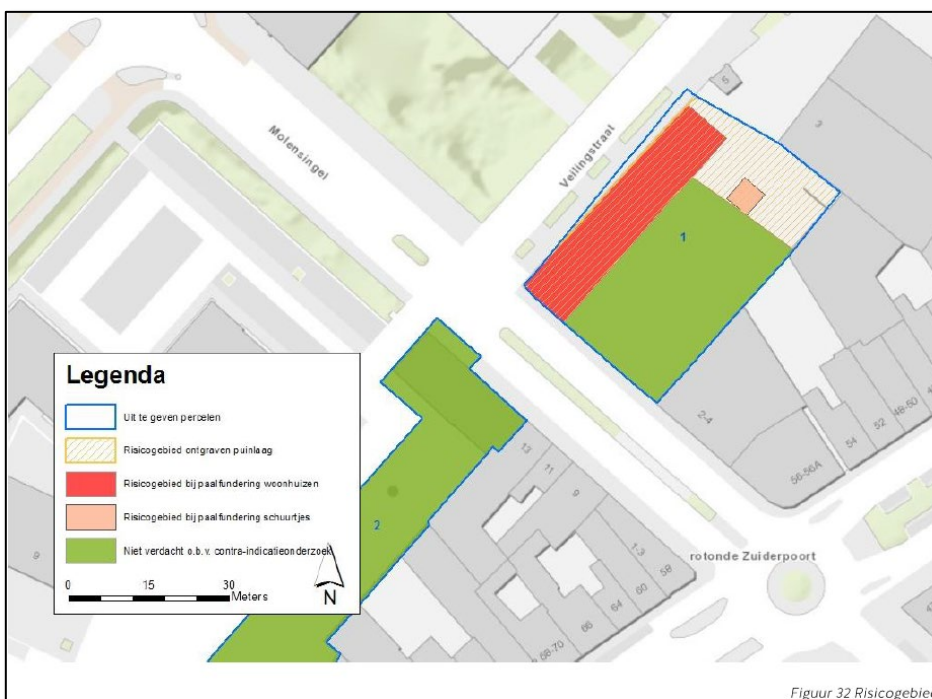
Afbeelding 6: CE Riscogebied (bron: Expload)

Voor het direct ten zuidwesten gelegen terrein naast het onderzoeksgebied van deze PRA, te weten de hoek Molensingel – Veilingstraat is recent een aanvullend onderzoek en projectgebonden risicoanalyse <sup>5</sup> uitgevoerd door Expload (zie afbeelding 6 hieronder). Hieronder zijn de uitkomsten wat dat gebied ('perceel 1 binnen onderzoeksgebied A' in het rapport) betreft samengevat. De overige percelen liggen te ver buiten het onderzoeksgebied van deze PRA.

Binnen onderzoeksgebied A (zie afbeelding 6 hieronder) wordt in het aanvullend onderzoek en projectgebonden risicoanalyse <sup>6</sup> vermeld dat er geen CE-opsporingswerkzaamheden zijn uitgevoerd. Wel is in 2012 de nieuwbouwlocatie van het nieuwe Stads kantoor aan de Hanzeplaats 1 onderzocht en vrijgegeven van CE. Tijdens dit opsporingsonderzoek zijn geen CE aangetroffen.

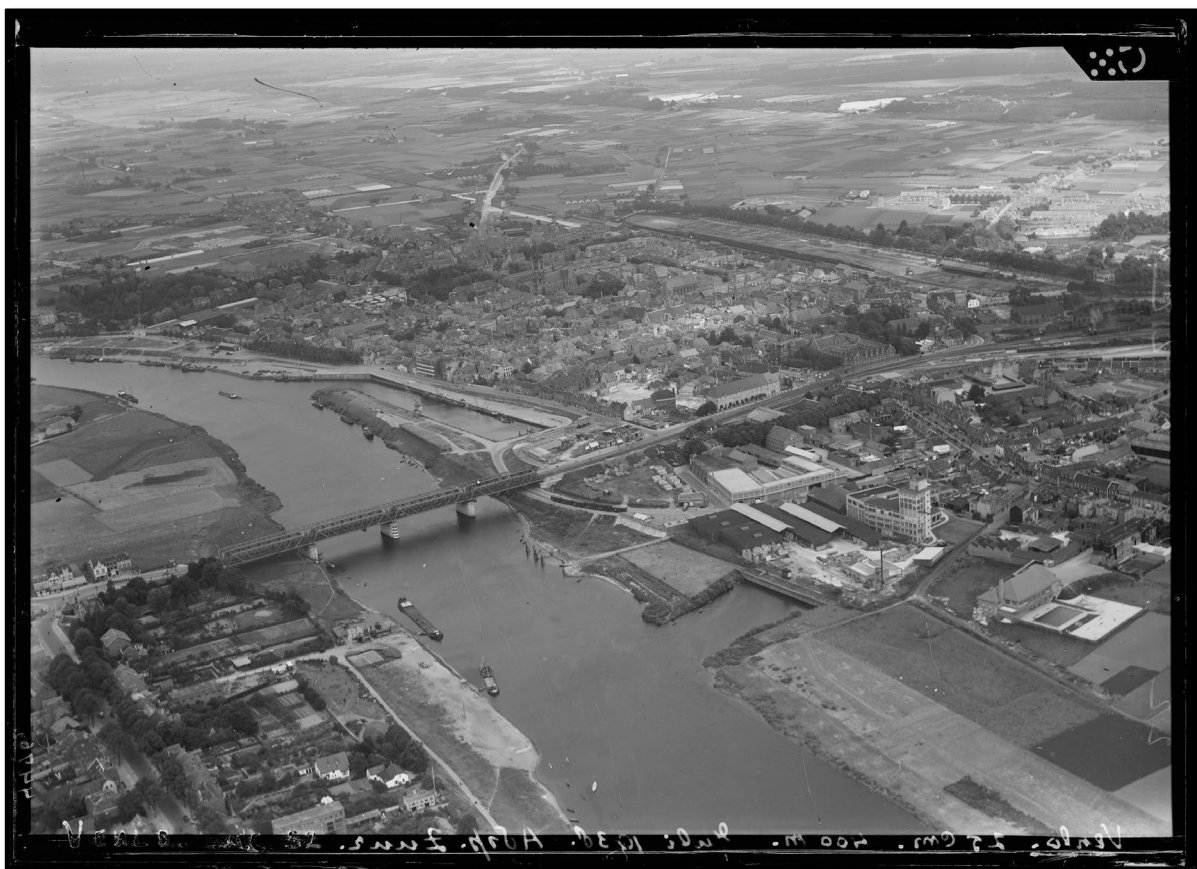
Afbeelding 8: Vooroorlogse luchtfoto met bebouwing rond het onderzoeksgebied PRA Veilingstraat - Eindhovenseweg

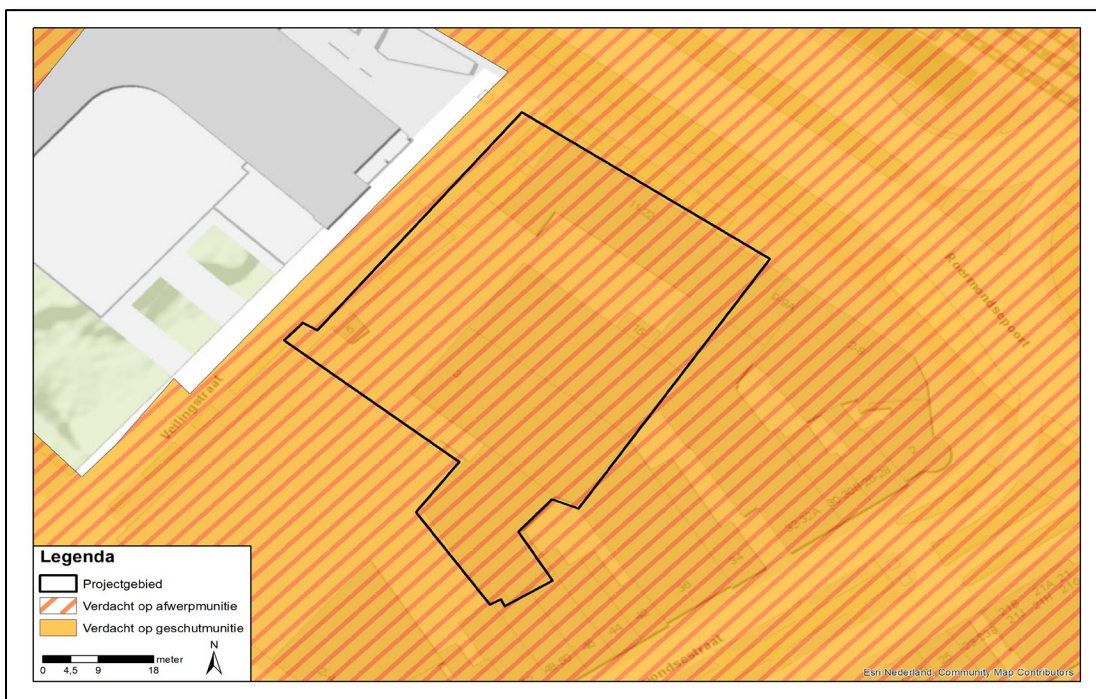
Afbeelding 9: verdachte gebieden binnen het onderzoeksgebied 'Eindhovenseweg-Veilingstraat Venlo' (bron: vooronderzoek)

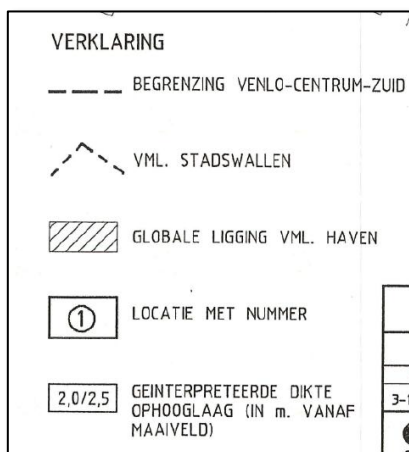
Abbeelding 17: uitsnede ophooglagen met legenda betreffende het onderzoeksgebied 'Eindhovenseweg-  
Veilingstraat Venlo'

In onderstaande afbeelding is een uitsnede van de ophooglaag betreffende (een deel van) het onderzoeksgebied (locaties 2 en 3) getoond.

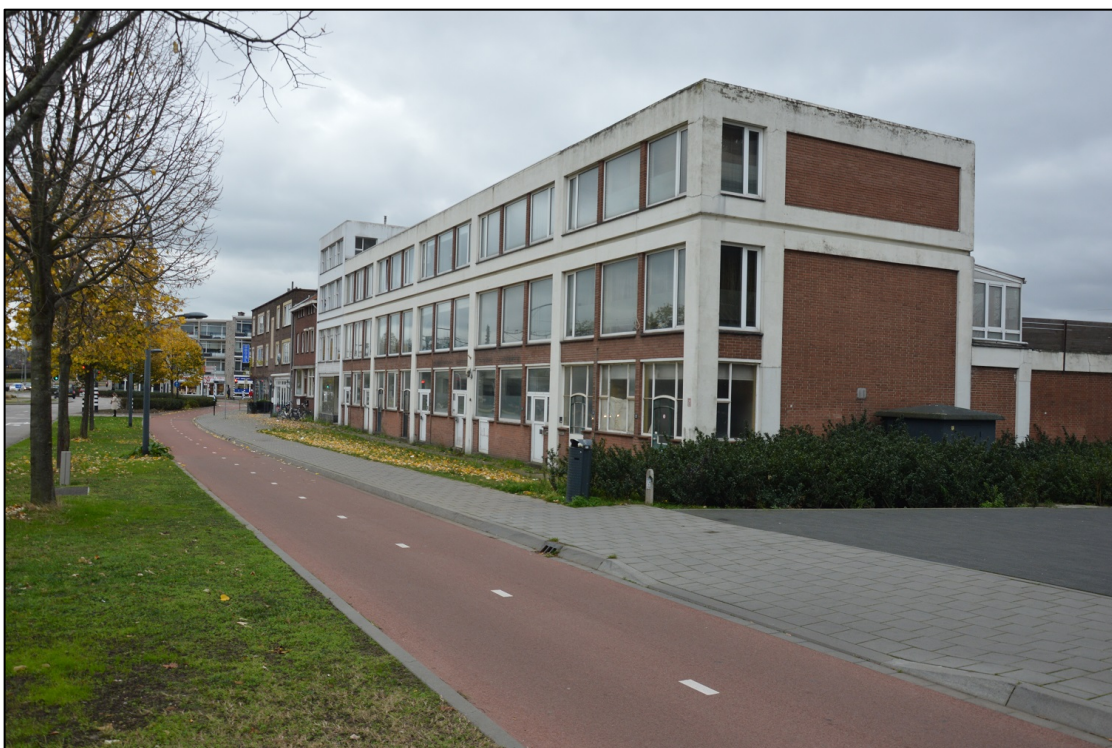
Afbeelding 24: foto met zicht op het te slopen gebouw op de hoek Eindhovenseweg-Veilingstraat

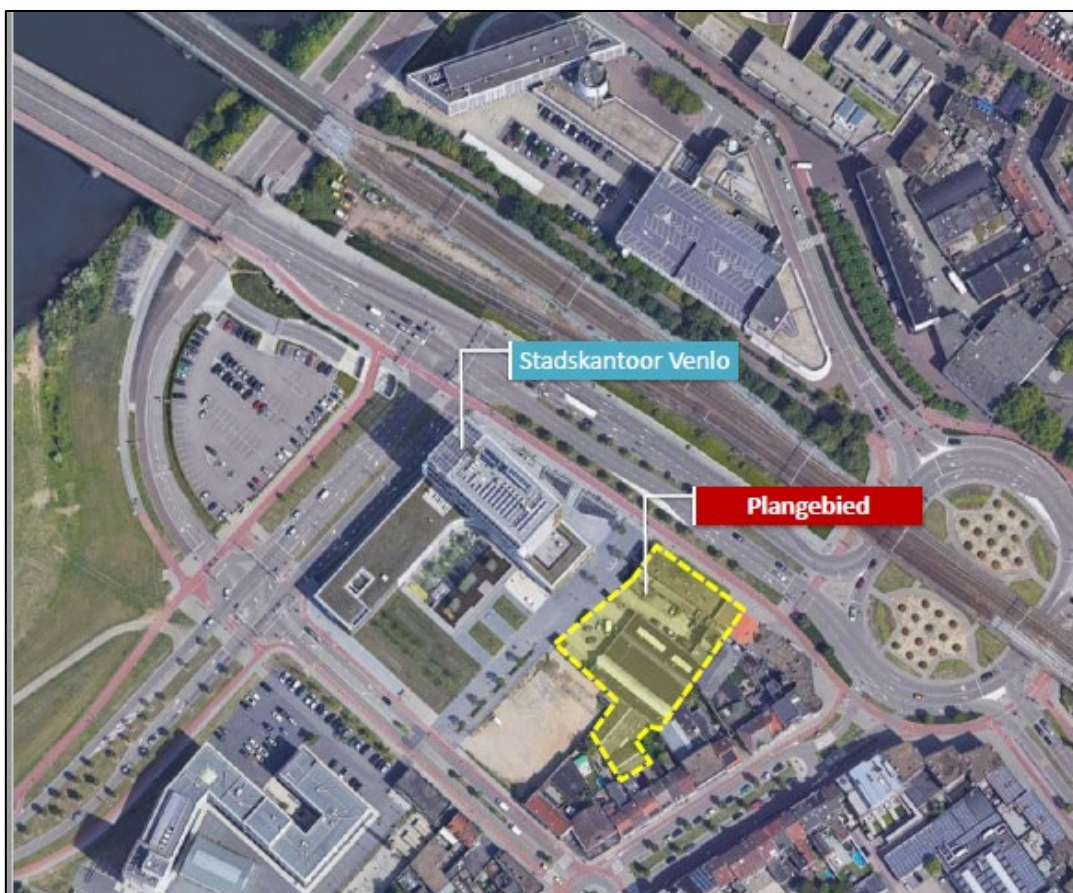
Afbeelding 26: plangebied 'Eindhovenseweg-Veilingstraat Venlo'

De bestaande bebouwing (een kleinschalig appartementencomplex en bedrijfsbebouwing) zal op termijn worden gesloopt, echter pas nadat de onderzoeken zijn uitgevoerd en het plan in procedure is geweest.

Ten behoeve van de sloopwerkzaamheden van de bestaande bebouwing en civieltechnische werkzaamheden voor het nieuw te bouwen appartementencomplex zullen verscheidene civieltechnische werkzaamheden worden uitgevoerd. Hieronder zijn de werkzaamheden globaal beschreven:

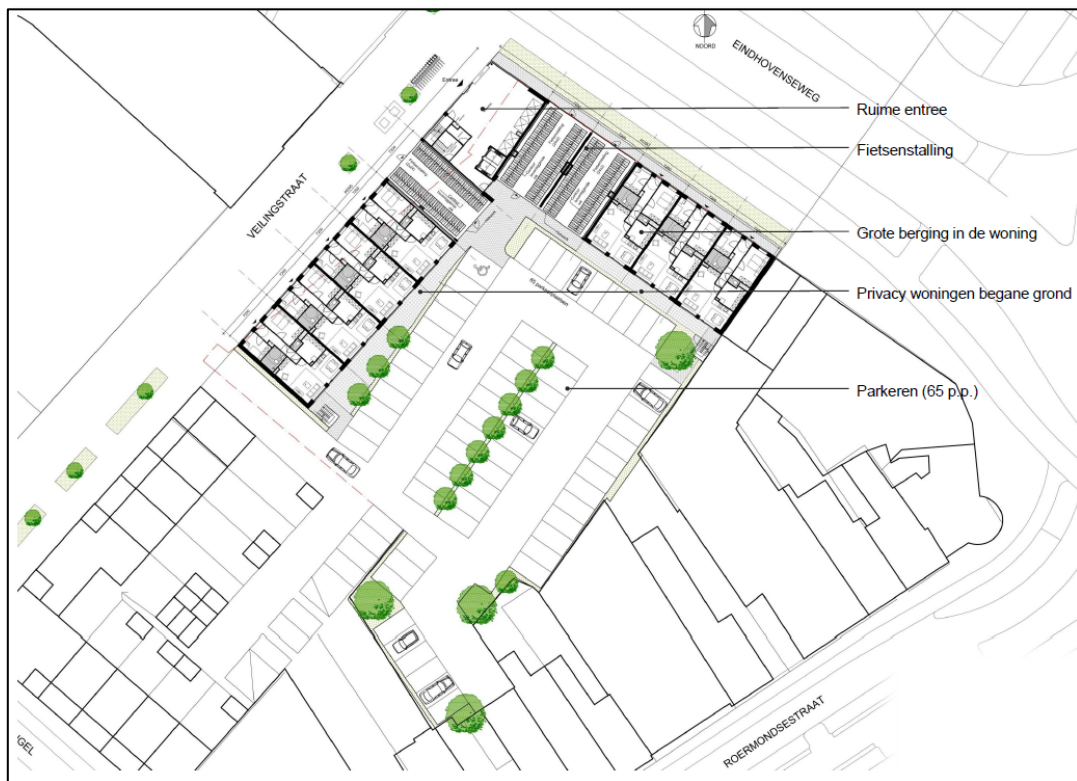
Afbeelding 27: uitgangspunten plangebied 'Eindhovenseweg-Veilingstraat Venlo'

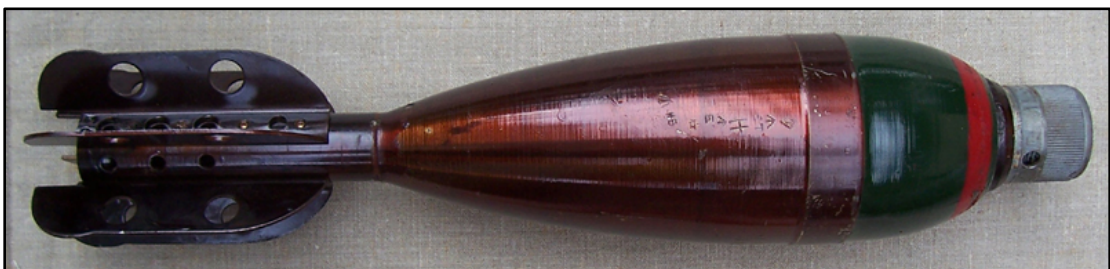
Afbeelding 28: voorbeeld van een springrookgranaat WP van 4.2 inch mortier.

Een springrookgranaat WP heeft een betrekkelijk dunwandig stalen lichaam gevuld met witte fosfor (WP). Centraal in de granaat is een verspreiding-springlading van springstof geplaatst die bij werking van de buis zal detoneren. Door de ontstane gasdruk zal het granaatlichaam openscheuren en de witte fosfor worden verspreid. Witte fosfor is een pyrofore (zelfontbrandbare) stof die spontaan overgaat tot reactie bij contact met zuurstof uit de buitenlucht. Bij verbranding geeft het veel witte rook maar heeft ook een brandende werking. Bij contact met de huid reageert de stof met het water in de huid, waardoor zeer diepe en ernstige brandwonden ontstaan. Naast brandwonden kan de toxiciteit van witte fosfor ook schade aan belangrijke organen zoals lever, longen en hart veroorzaken.

Springrookgranaten zijn voorzien van een ontsteker op de kop van het granaatlichaam. Deze ontsteker, munitietechnisch "buis" genoemd, is naast vrijkomende witte fosfor bij een doorgeroest projectiel bepalend voor de gevaarsfactoren die gelden indien een dergelijk CE is achtergebleven.

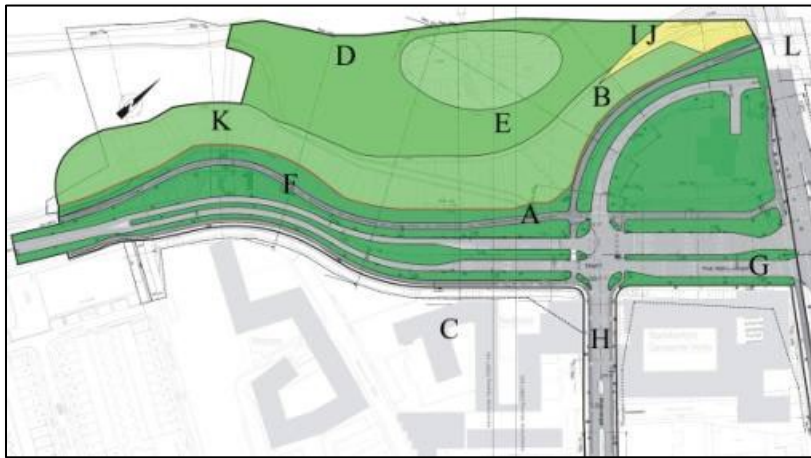
Afbeelding 40: Overzicht deellocaties Maaswaard

Relevant is deellocatie H Molensingel.

Bij de saneringen zijn (lichte tot sterke) restverontreiniging achter gebleven in de grond en/of grondwater. De (lichte tot sterke) restverontreinigingen hebben geen gebruiksbeperkingen voor de huidige bestemming.
