# Verkennd bodemonderzoek Eindhovenseweg / Veilingstraat te Venlo

Aeres Milieu Projectnummer : AM20424  
Status rapport : Definitief (versie 3)  
Datum : 30 juli 2021

Opdrachtgever : BRO  
Industriestraat 94  
5931 PK Tegelen

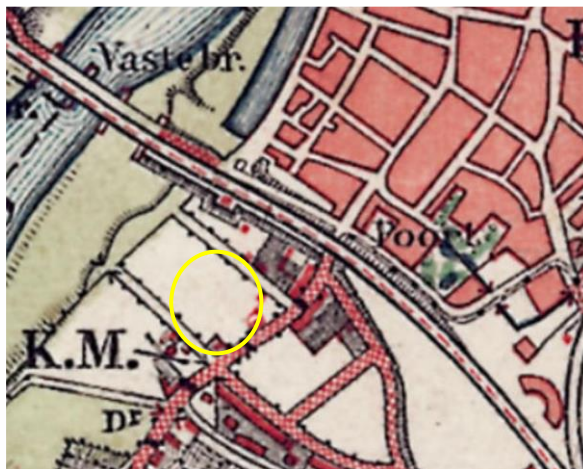
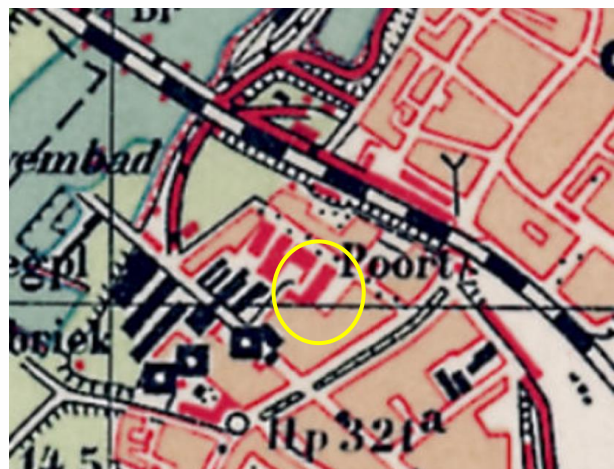
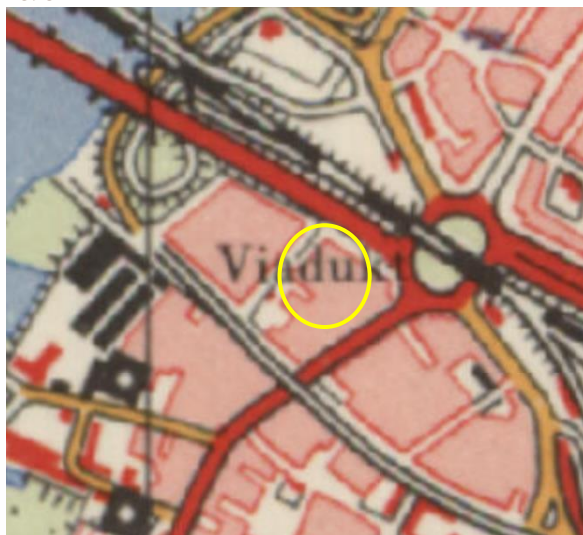
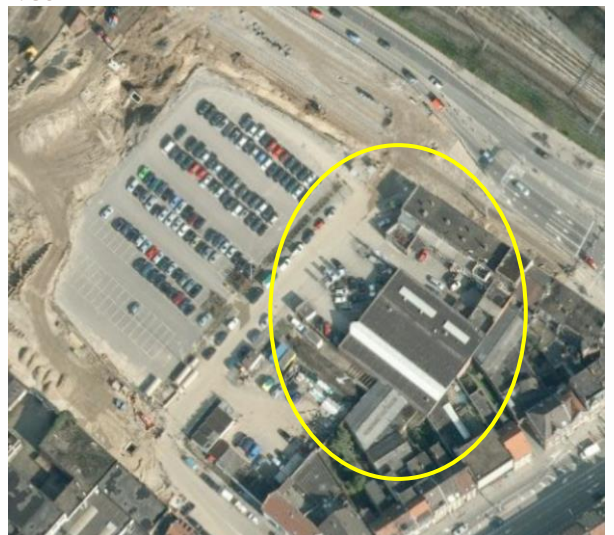
Afbeelding 2: geraadpleegde historische kaarten (Bron kaarten: topotijdreis.nl)

In het kader van het vooronderzoek is historisch kaartmateriaal bestudeerd. Venlo en omgeving kent een bewoningsgeschiedenis die teruggaat tot prehistorische tijden. Ter plaatse van het plangebied zijn in de ondergrond restanten van de oude vestingwerken te verwachten welke na de slechting en uitbreiding van Venlo achter gebleven zijn. Uit kaartmateriaal van de geraadpleegde historische kaarten is af te leiden dat omstreeks 1900 reeds een groot deel van het huidige stratenpatroon aanwezig is na de verwijdering van de oude vestingswerken. Zo is zowel de Veilingstraat, Molensingel als de Roermondsestraat al aanwezig. De Eindhovenseweg is nog niet aangelegd. Het plangebied is dan onbebouwd en lijkt als bouwland in gebruik.

Vanaf de jaren dertig ontstond in dit deel tussen de binnenstad, de Maas en de Roermondsestraat-Tegelseweg vooral industriële bebouwing (fabrieken), zo ook ter plaatse van het plangebied. Gedurende de Tweede Wereldoorlog hebben in Venlo veel verwoestingen plaatsgevonden. Venlo was een frontstad in de winter van 1944-1945 en grote delen van de binnenstad werden verwoest tijdens gevechten en bombardementen. Met name de Maasbruggen waren doelwit van bommenwerpers, maar ook het hart van de stad werd hierbij veelvuldig geraakt door bommen. Het gebied rondom het plangebied ondervond ook hinder van de oorlogshandelingen volgens de bodembelastingskaart van Venlo.

In de jaren 1950 is de fabriek ter plaatse gesloopt om plaats te maken voor de huidige bebouwing Eindhovenseweg 11-22 en Veilingstraat 3-5. West- en oostelijk is bebouwing aanwezig en noordelijk is de Eindhovenseweg zichtbaar. Op de kaart van 1967 is de huidige bebouwing gerealiseerd.
