AANVULLEND VOORONDERZOEK  
EN ALGEMENE RISICOANALYSE

Plangebied Schoolstraat Velden  
(gemeente Venlo)

Projectnummer: 191510000  
Projectnaam: Venlo-Schoolstaat Velden-RA

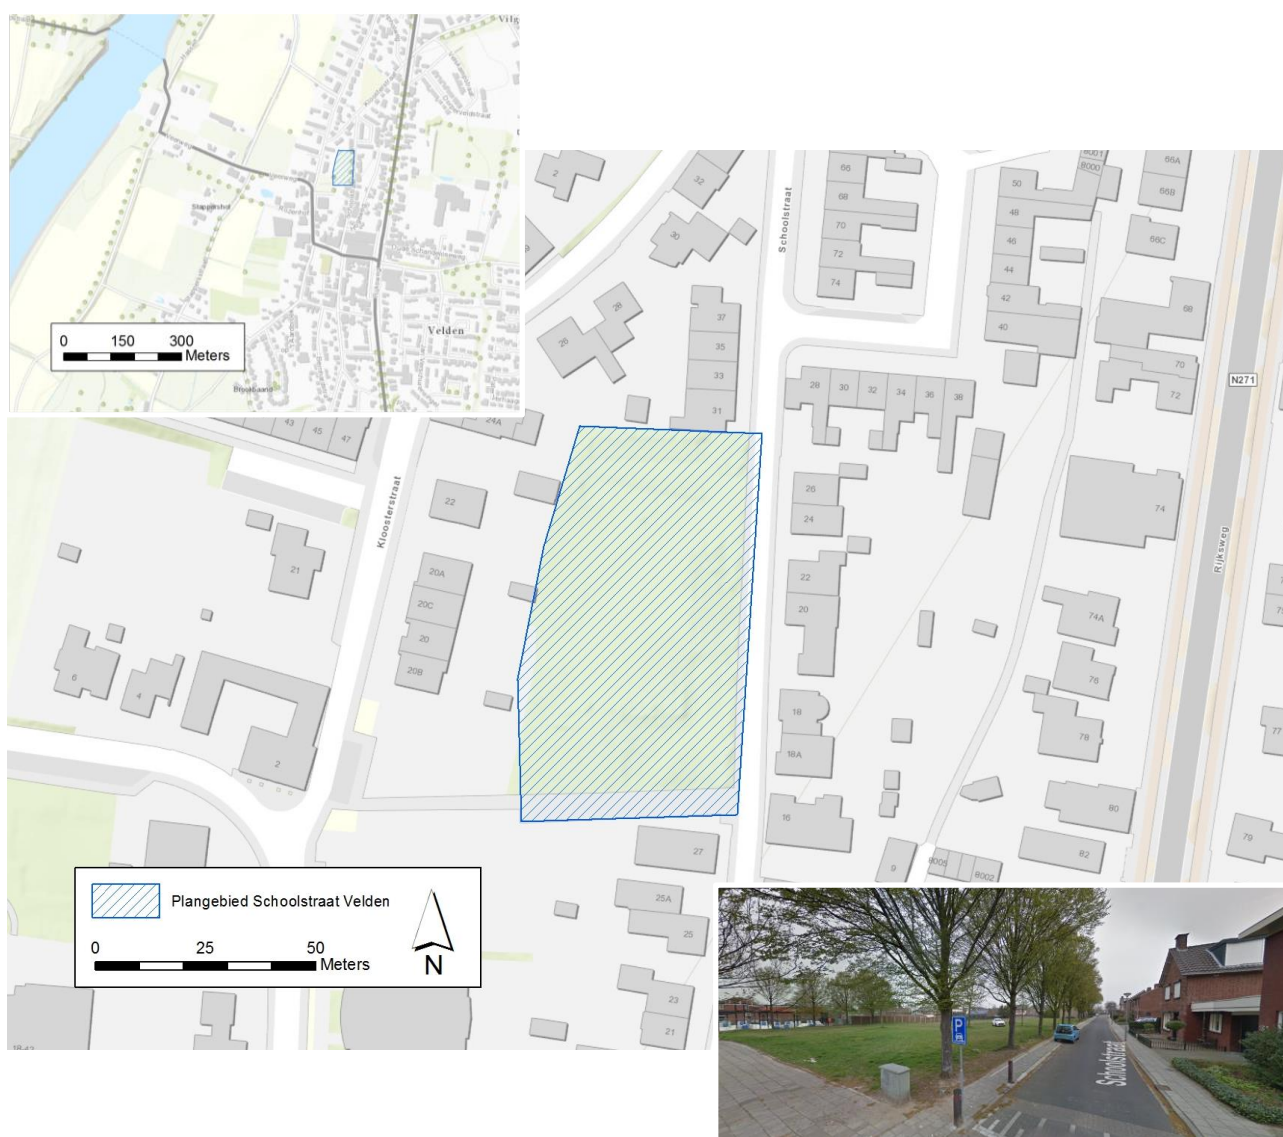
Figuur 1 Plangebied Schoolstraat Velden

Gemeente Venlo is bezig met de voorbereidingen voor de bouw van 13 woningen en de aanleg van alle daarbij behorende infra binnen het plangebied Schoolstraat in Velden, gemeente Venlo. De ligging en huidige inrichting van het plangebied worden weergegeven in figuur 1.

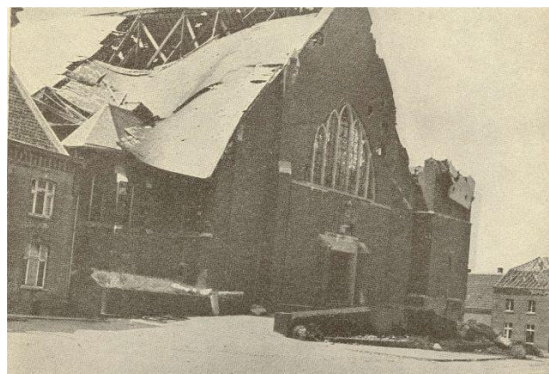
Figuur 3 Foto van schade aan de Andreaskerk in Velden door geallieerde beschietingen

Verder is omschreven dat er geen luchtfoto's van goede kwaliteit beschikbaar zijn waarop eventuele inslagen van geschutmunitie zichtbaar zijn. Wel zijn foto's bewaard gebleven van de door beschietingen (of andere oorlogshandelingen) beschadigde Andreaskerk. De toren raakte volledig verwoest (zie figuur 3). De Andreaskerk staat aan de Markt 21, op circa 200 meter ten zuiden van het plangebied aan de Schoolstraat.

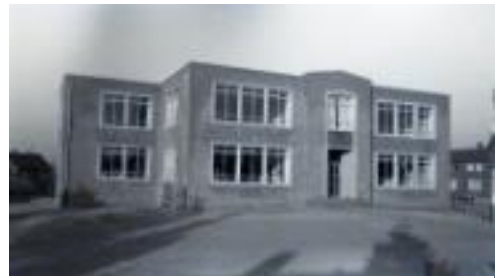
*Figuur 6 School aan de Schoolstraat in Velden in 1956 Bron: Beeldbank Venlo: Identifier 10\_955.09)*

Binnen het onderzoeksgebied werd begin jaren vijftig een schoolgebouw gerealiseerd. Dit schoolgebouw werd later omgebouwd tot het gemeenschapshuis 'De Kiesstolp'. Een foto van het gebouw genomen op 2 februari 1956 is afgebeeld als figuur 5.

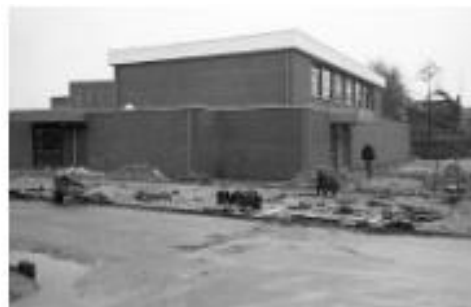
Figuur 8 Schoolgebouw (Bron: Beeldbank Venlo: Identifier: 10\_3266.03 )

Begin jaren zeventig zijn ten noorden van het schoolgebouw gebouwen bijgebouwd, zodat het geheel bestond uit twee schoolgebouwen met een kinderopvang, gymzaal, bibliotheekgebouw en een gemeenschapshuis. Een foto van het gebouw waarin twee kleuterscholen en een gymzaal werden gevestigd van 25 november 1972 is afgebeeld als figuur 8.

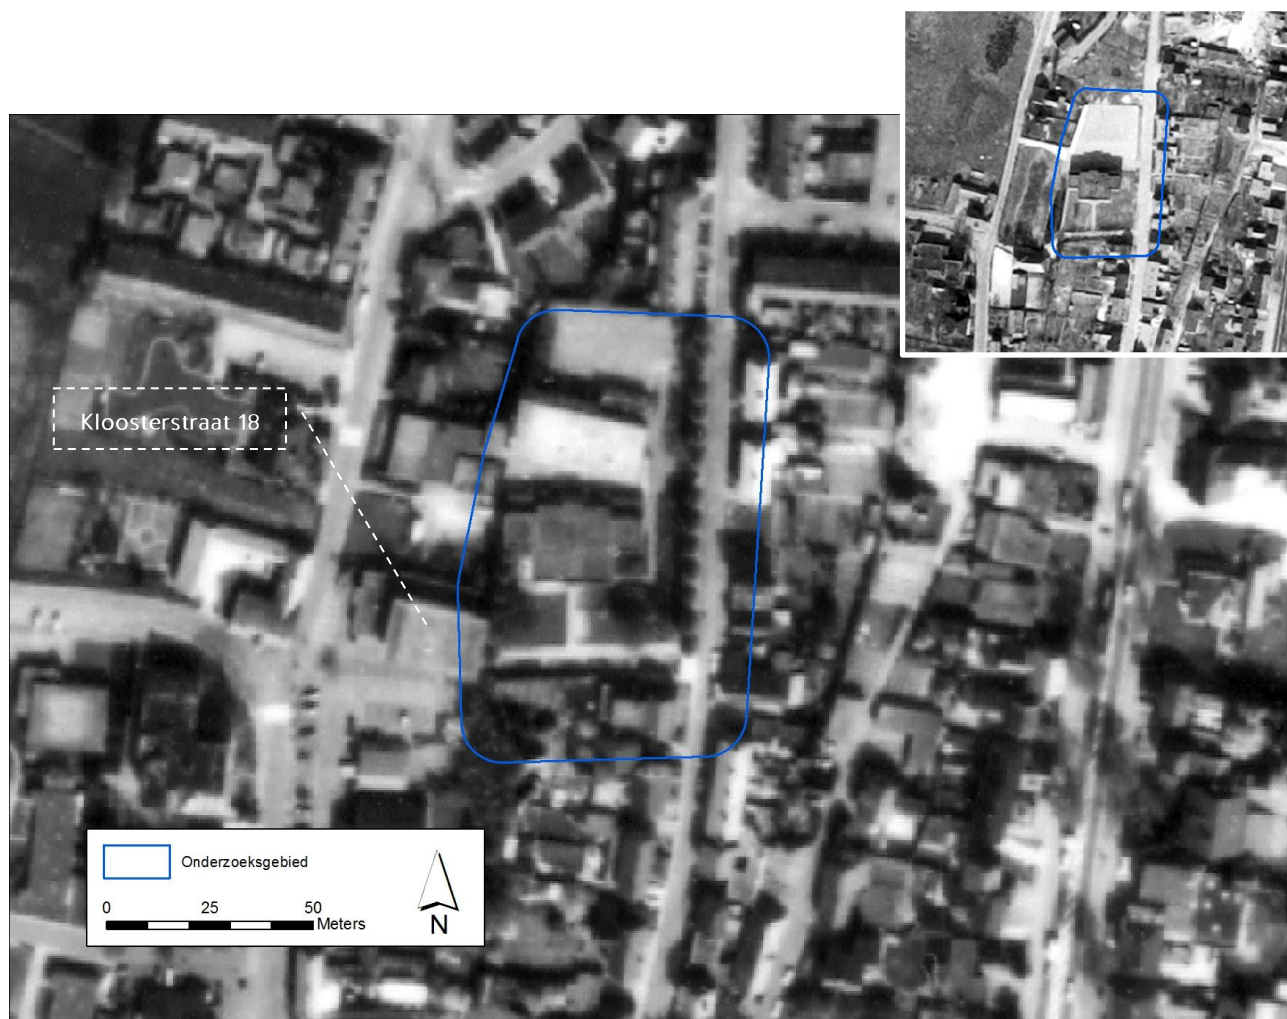
Figuur 9 Plangebied 1992 (rechtsboven 1965)

Vanaf 1965 werd in de directe omgeving van het onderzoeksgebied gestart met woningbouw. Hiertoe werden aan de noordwest kant van het onderzoeksgebied zijwegen aan de Oude Hereweg en de Paaweg aangelegd. Aan de wegen zijn veel woningen gebouwd. Logischerwijze werd toen ook de complete ondergrondse infra aangelegd. Aan de zuidkant van het onderzoeksgebied zijn in de periode 1965 tot begin jaren negentig veel nieuwe woningen gebouwd. Een luchtfoto's genomen in 1992 is afgebeeld als figuur 9, met rechtsboven de situatie in 1965. Ook aan de noordkant van het onderzoek verscheen nieuwbouw. In diezelfde periode verscheen aan de Kloosterstraat 18 het gebouw waarin later het gezondheidscentrum werd gevestigd.

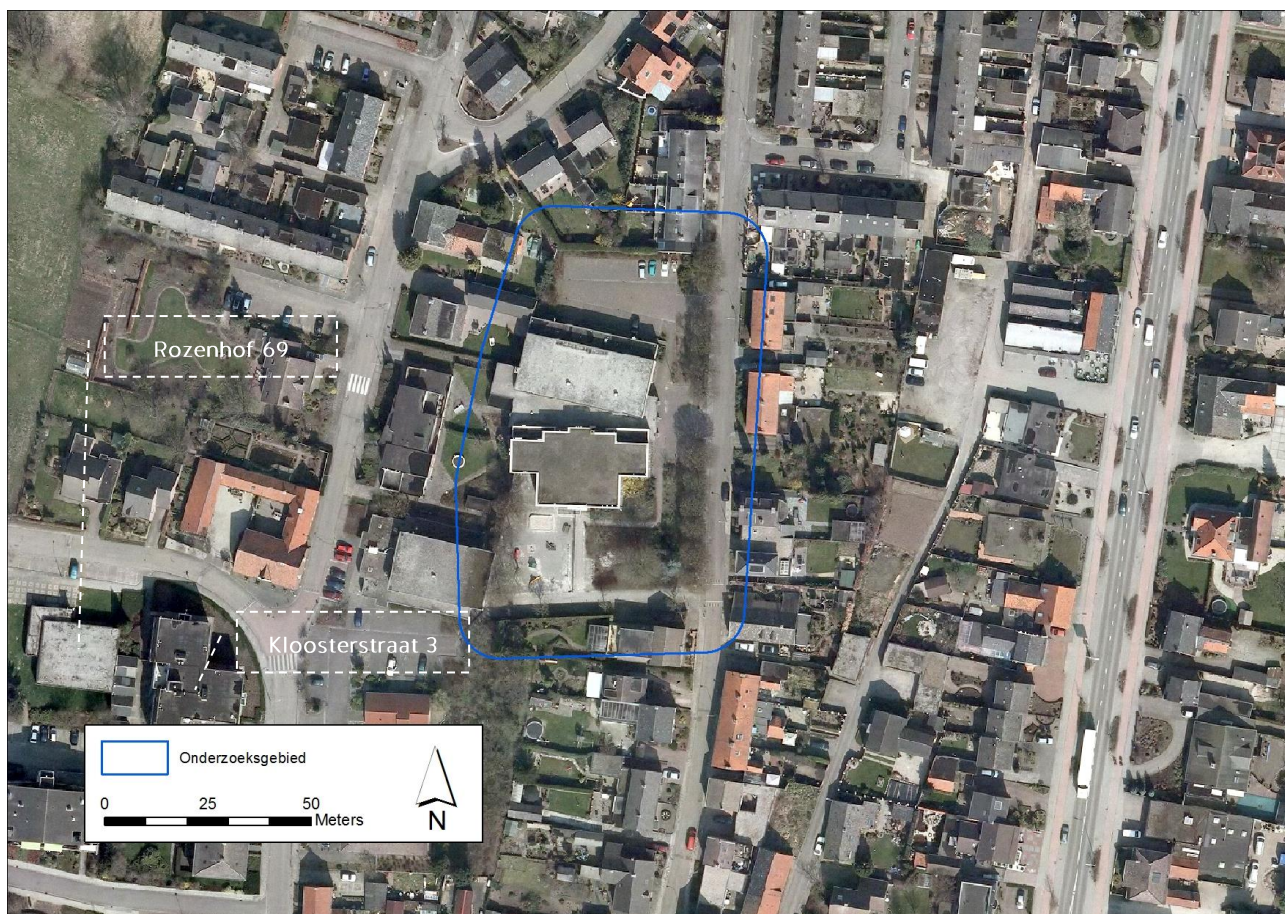
Figuur 10 Plangebied 2009

In de periode tussen 1992 en 2009 zijn binnen en in de directe omgeving van het onderzoeksgebied ogenschijnlijk weinig veranderingen geweest. Wel werd de in die periode de Rijksweg N271 aangelegd/gemoderniseerd en aan de Rozenhof 69 en de Kloosterstraat 3 zijn op circa 150 meter ten zuidwesten van het onderzoeksgebied een groot appartementencomplex en een kantoorgebouw gebouwd.

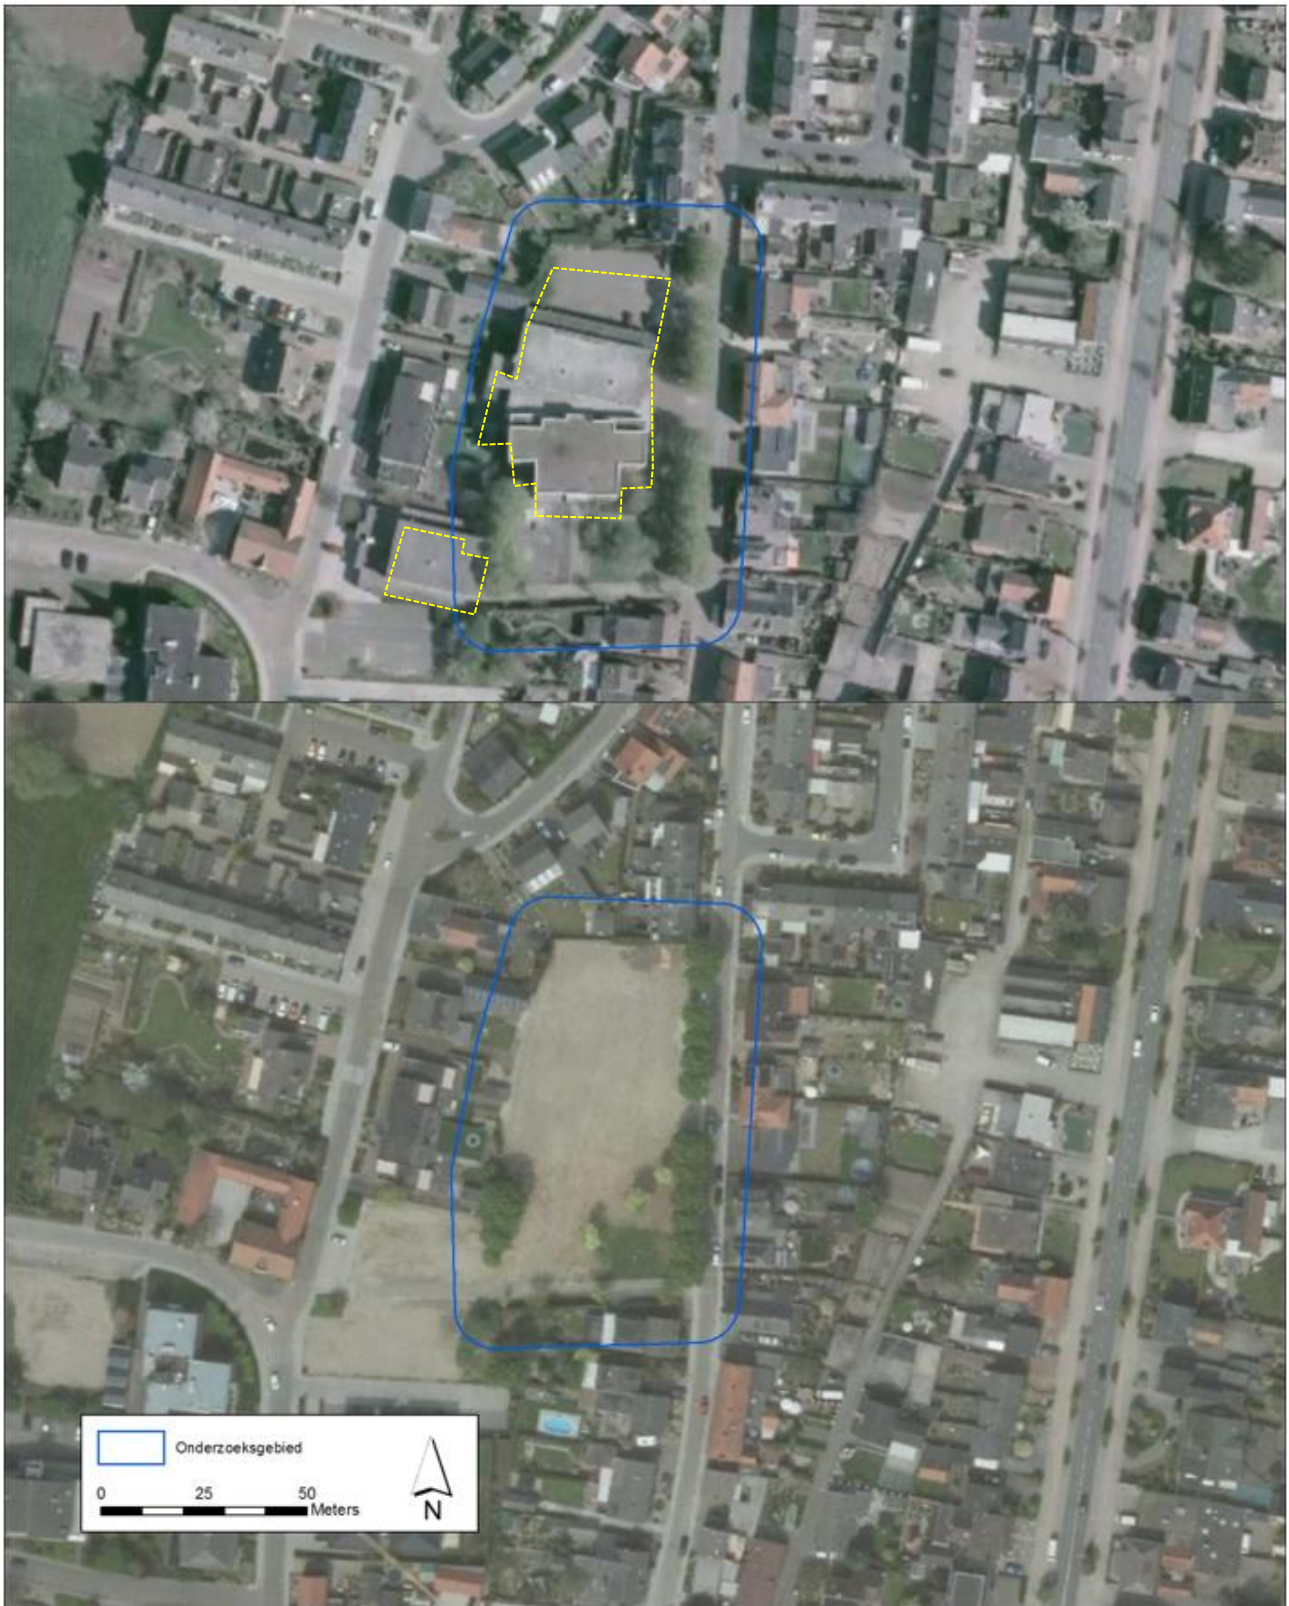
Figuur 11 Plangebied 2015 (boven) en 2016 (onder)

In de periode 2015-2016 zijn de twee schoolgebouwen, de kinderopvang, de gymzaal, het bibliotheekgebouw en het gemeenschapshuis De Kiësstolp tegen de vlakte gegaan. De gebouwen kwamen leeg te staan door de oplevering van het nieuwe Veldense gemeenschapshuis De Vilgaard. Voor de locatie bestonden voor de overgang van de gemeente Arcen en Velden naar gemeente Venlo al woningbouwplannen en er was sprake van de komst van een gezondheidscentrum. Dat is allemaal op niets uitgelopen. Om verloedering als gevolg van leegstand tegen te gaan, zijn de gebouwen gesloopt. Ook het gebouw aan de Kloosterstraat 18 waarin het gezondheidscentrum gevestigd was werd gesloopt.

Figuur 11 toont de situatie in 2015 en 2016 onder elkaar afgebeeld.

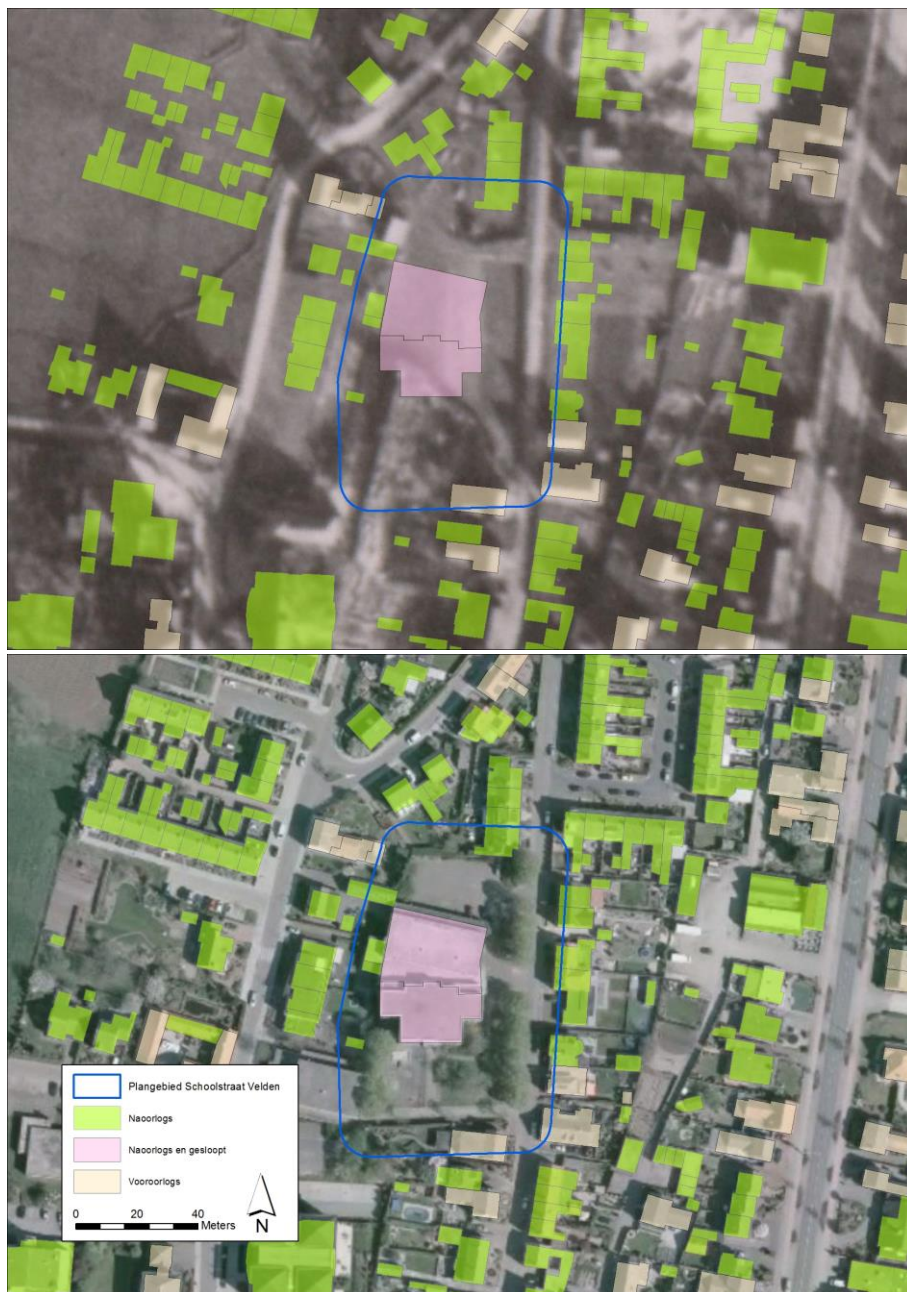
*Figuur 12 Indicatief overzicht voor- en naoorlogse bebouwing*

Uit de vergelijking van luchtfoto van de periode WOII tot heden is gebleken dat zowel binnen en in de directe omgeving van het onderzoeksgebied op uitgebreide schaal bouwwerkzaamheden hebben plaatsgevonden, waarvan een groot deel na 1971. Een overzicht van zowel de naoorlogse gerealiseerde bebouwing en de bebouwing die waarschijnlijk dateert van voor de oorlog is afgebeeld als figuur 12. In de periode 2015-2016 zijn binnen het onderzoeksgebied op uitgebreide schaal sloopwerkzaamheden uitgevoerd.

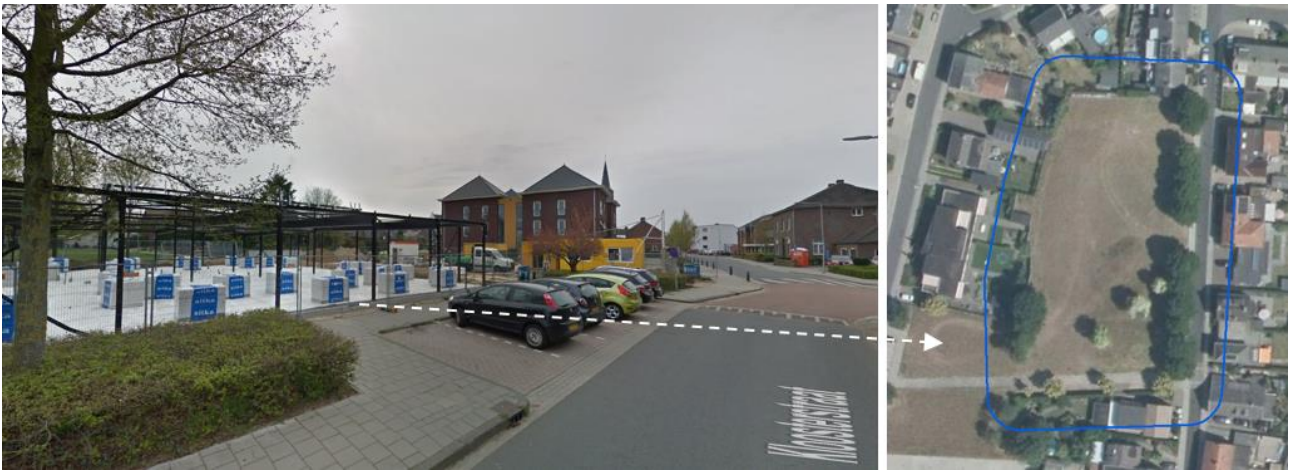
Figuur 13 Werkzaamheden Kloosterstraat 18 in 2019

De meest recente werkzaamheden in de directe omgeving van het onderzoeksgebied zijn uitgevoerd in 2019, ter hoogte van de Kloosterstraat 18. Hier is het voormalige gebouw waarin het gezondheidscentrum gevestigd was gesloopt. Zeer waarschijnlijk werd bij deze werkzaamheden de Oudhollandse mortiergranaat aangetroffen. Een foto genomen tijdens nieuwbouwwerkzaamheden op de locatie is afgebeeld als figuur 13.
