VERKENNEND BODEMONDERZOEK

PRINSES CHRISTINASTRAAT

TE BELFELD

# Rapportage verkennend bodemonderzoek

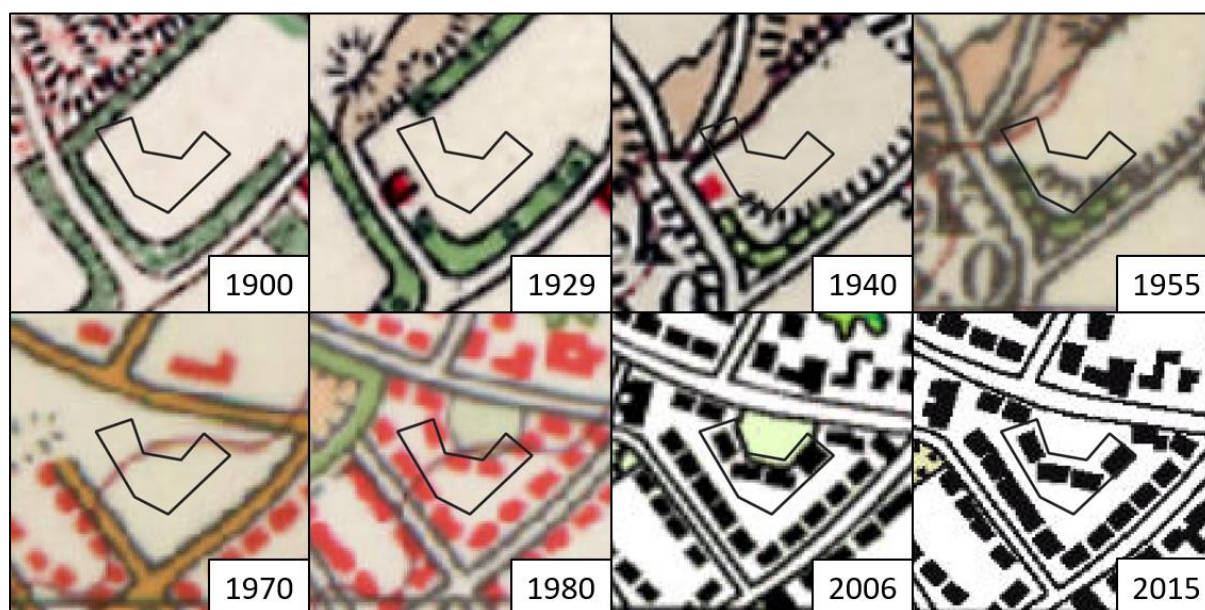
**Afbeelding 1. Uitsneden historisch kaartmateriaal**

Uit historisch kaartmateriaal uit de periode 1900 tot circa 1970 blijkt dat de onderzoekslocatie, alsmede de directe omgeving ervan, destijds in gebruik is geweest als weiland en heeft voor zover bekend tot die tijd altijd een agrarische bestemming gehad en is onbebouwd geweest. Vanaf 1980 is er bebouwing op de onderzoekslocatie zichtbaar. Sindsdien is de onderzoekslocatie niet wezenlijk meer veranderd. In de onderstaande figuur (afbeelding 1) zijn uitsneden van historisch kaartmateriaal van de onderzoekslocatie weergegeven.

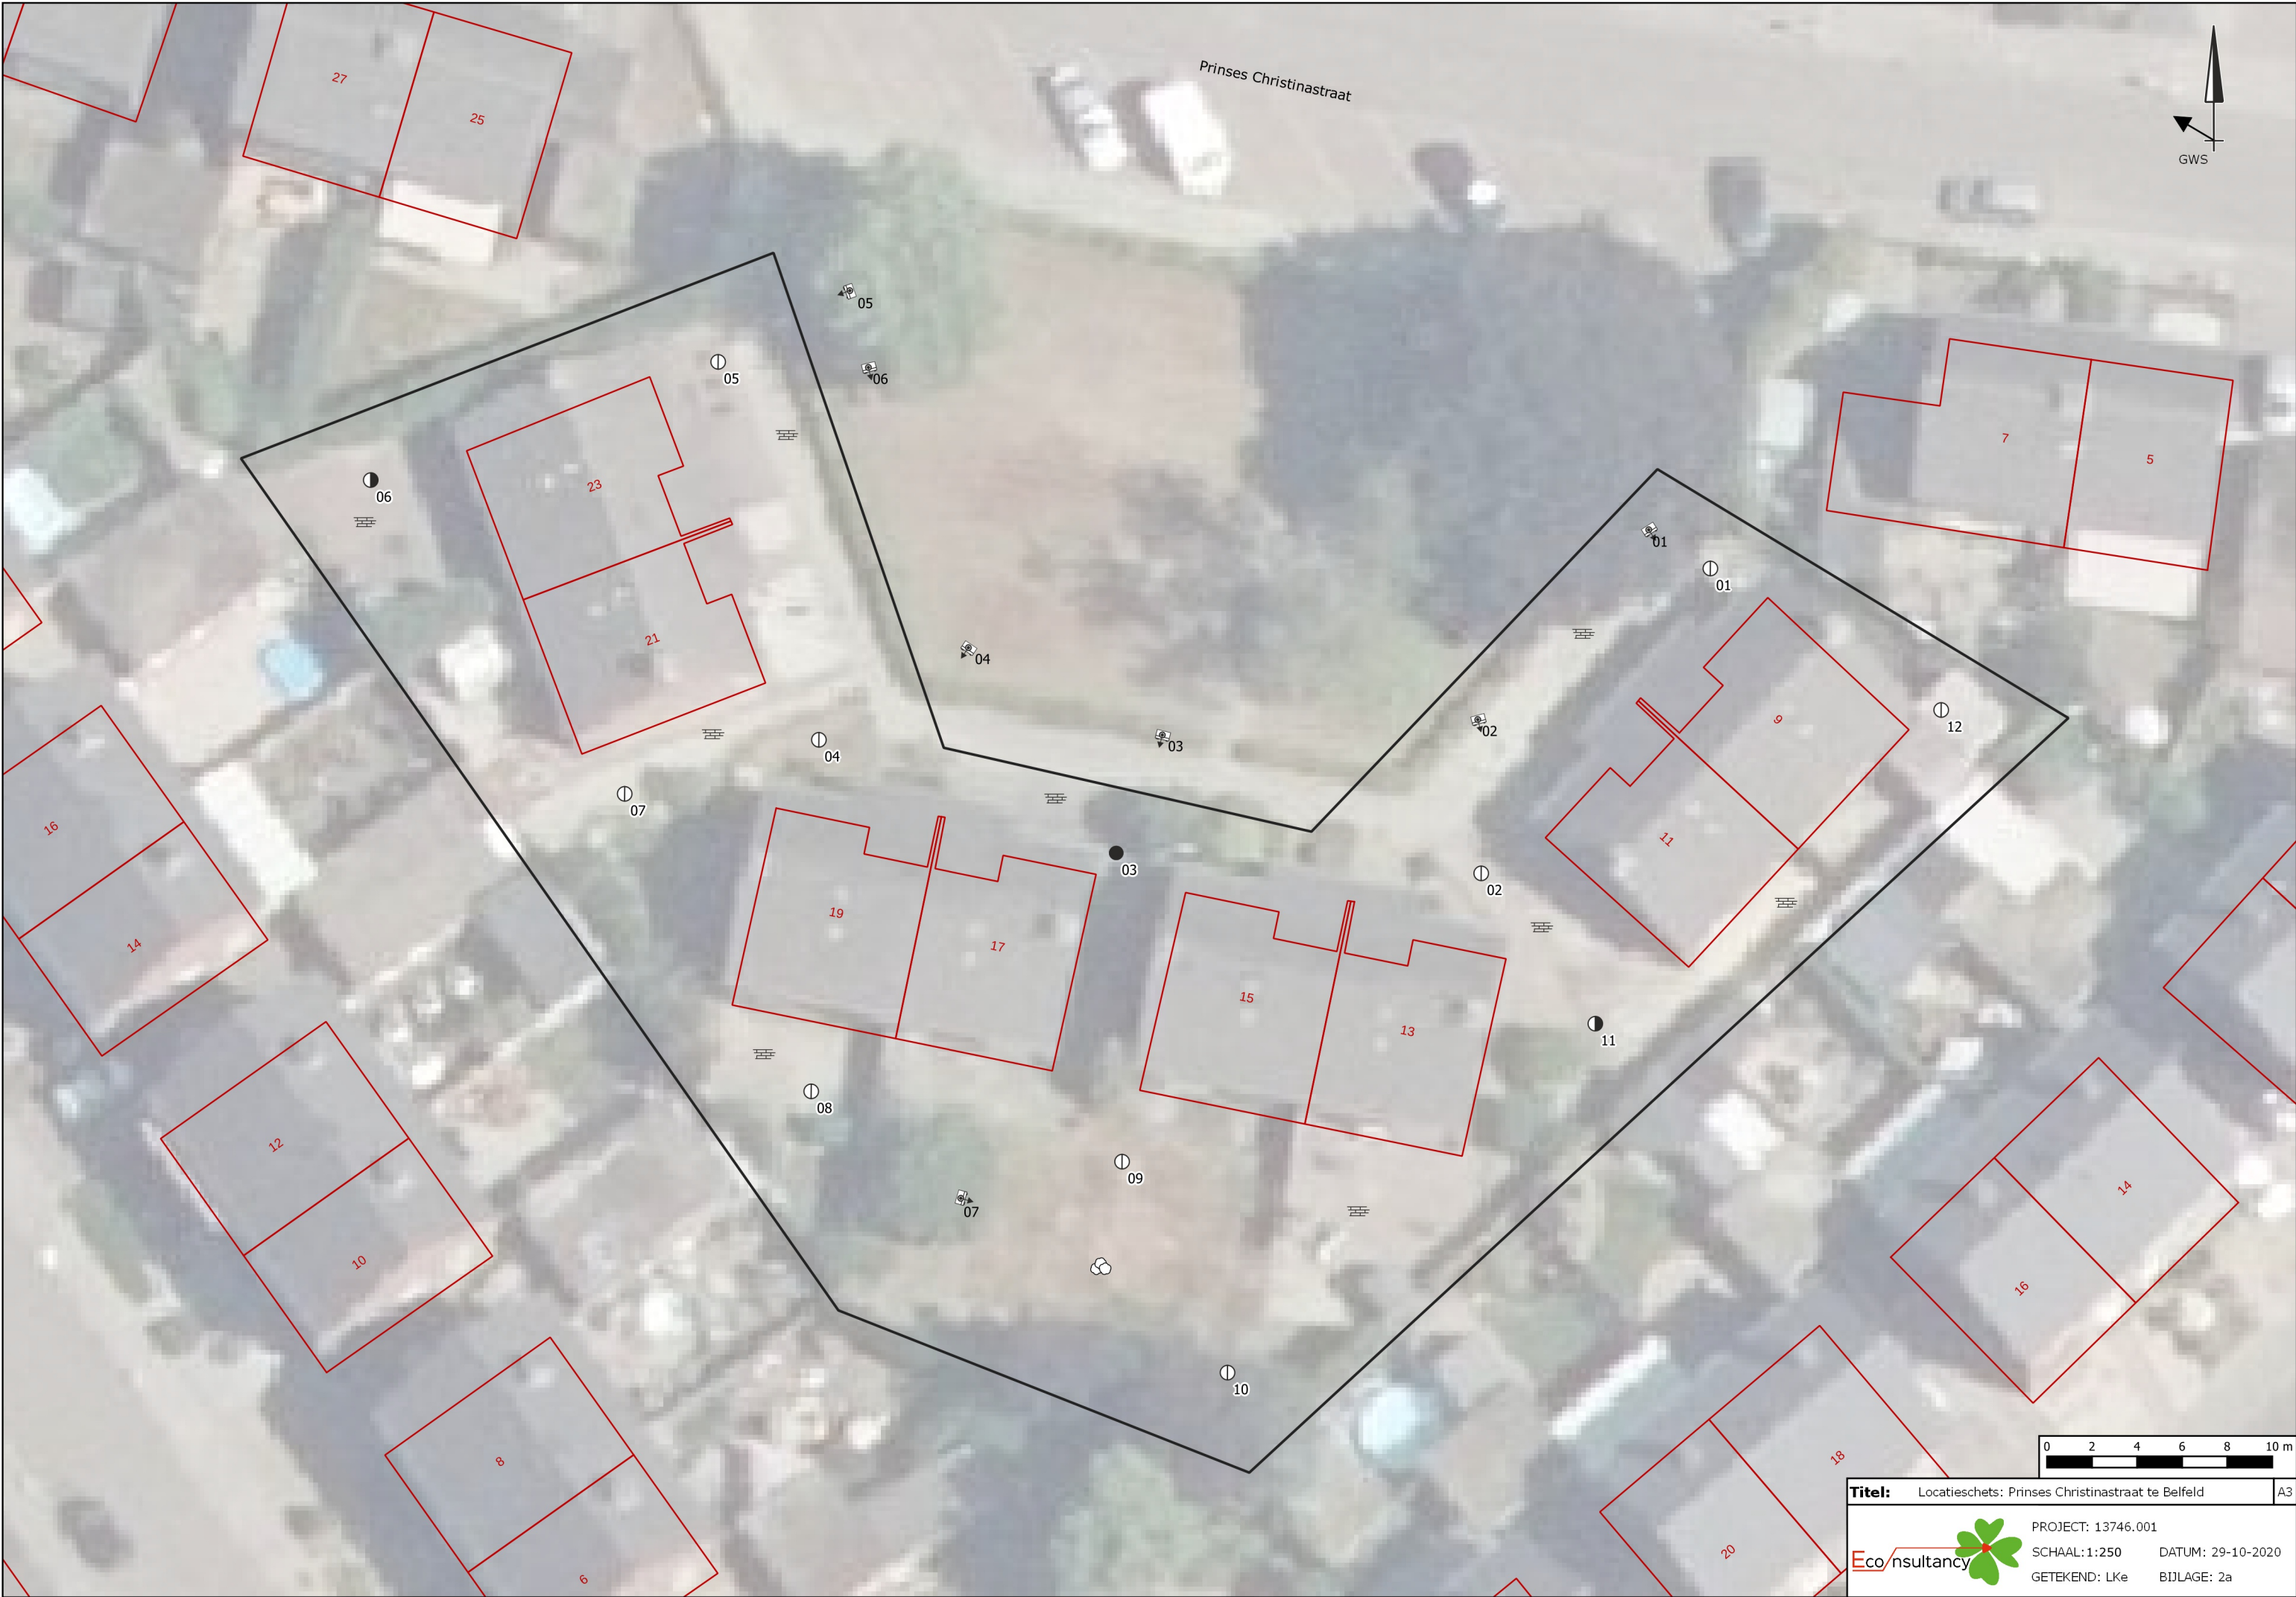
In bijlage 2a is de huidige situatie op een locatieschets weergegeven. Bijlage 2b bevat enkele foto's van de onderzoekslocatie.

Tijdens het opstellen van het boorplan is rekening gehouden met de doelstellingen en de richtlijnen, die geformuleerd zijn in de inleiding. Daarnaast is rekening gehouden met de gegevens voortvloeiend uit het vooronderzoek en de ligging van kabels en leidingen. Gezien het feit dat het grondwater zich dieper dan 5,0 m -mv bevindt, heeft er conform de NEN 5740 geen grondwateronderzoek plaatsgevonden. Bijlage 2a bevat de locatieschets met daarop aangegeven de situering van de boorpunten. In bijlage 3 zijn de boorprofielen opgenomen.

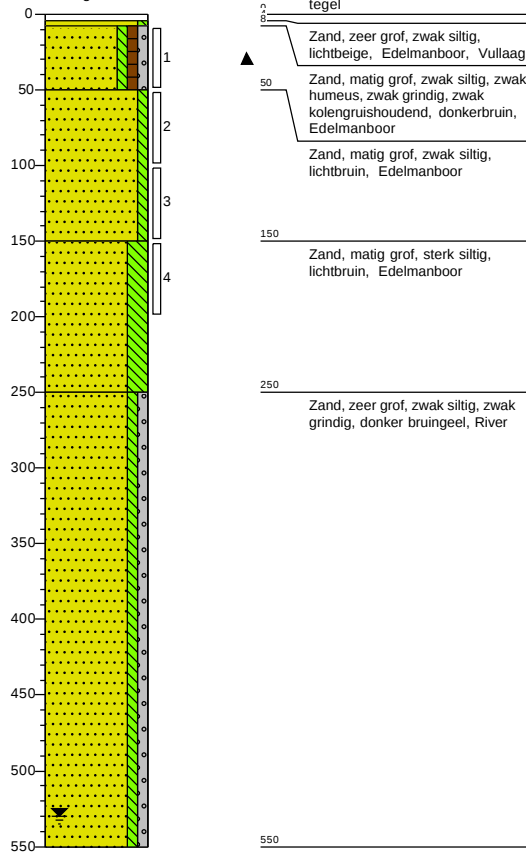
## Boring: 03

| Boornummer | Einddiepte boring (m -mv) | Traject (m -mv) | Waargenomen verontreinigingen |
|---|---|---|---|
| 03 | 5,50 | 0,08 - 0,50 | zwak kolengruishoudend |
