HISTORISCH BODEMONDERZOEK

BOLENBERGWEG TUSSEN NR. 8 EN 10

TE BELFELD

# Rapportage Historisch bodemonderzoek

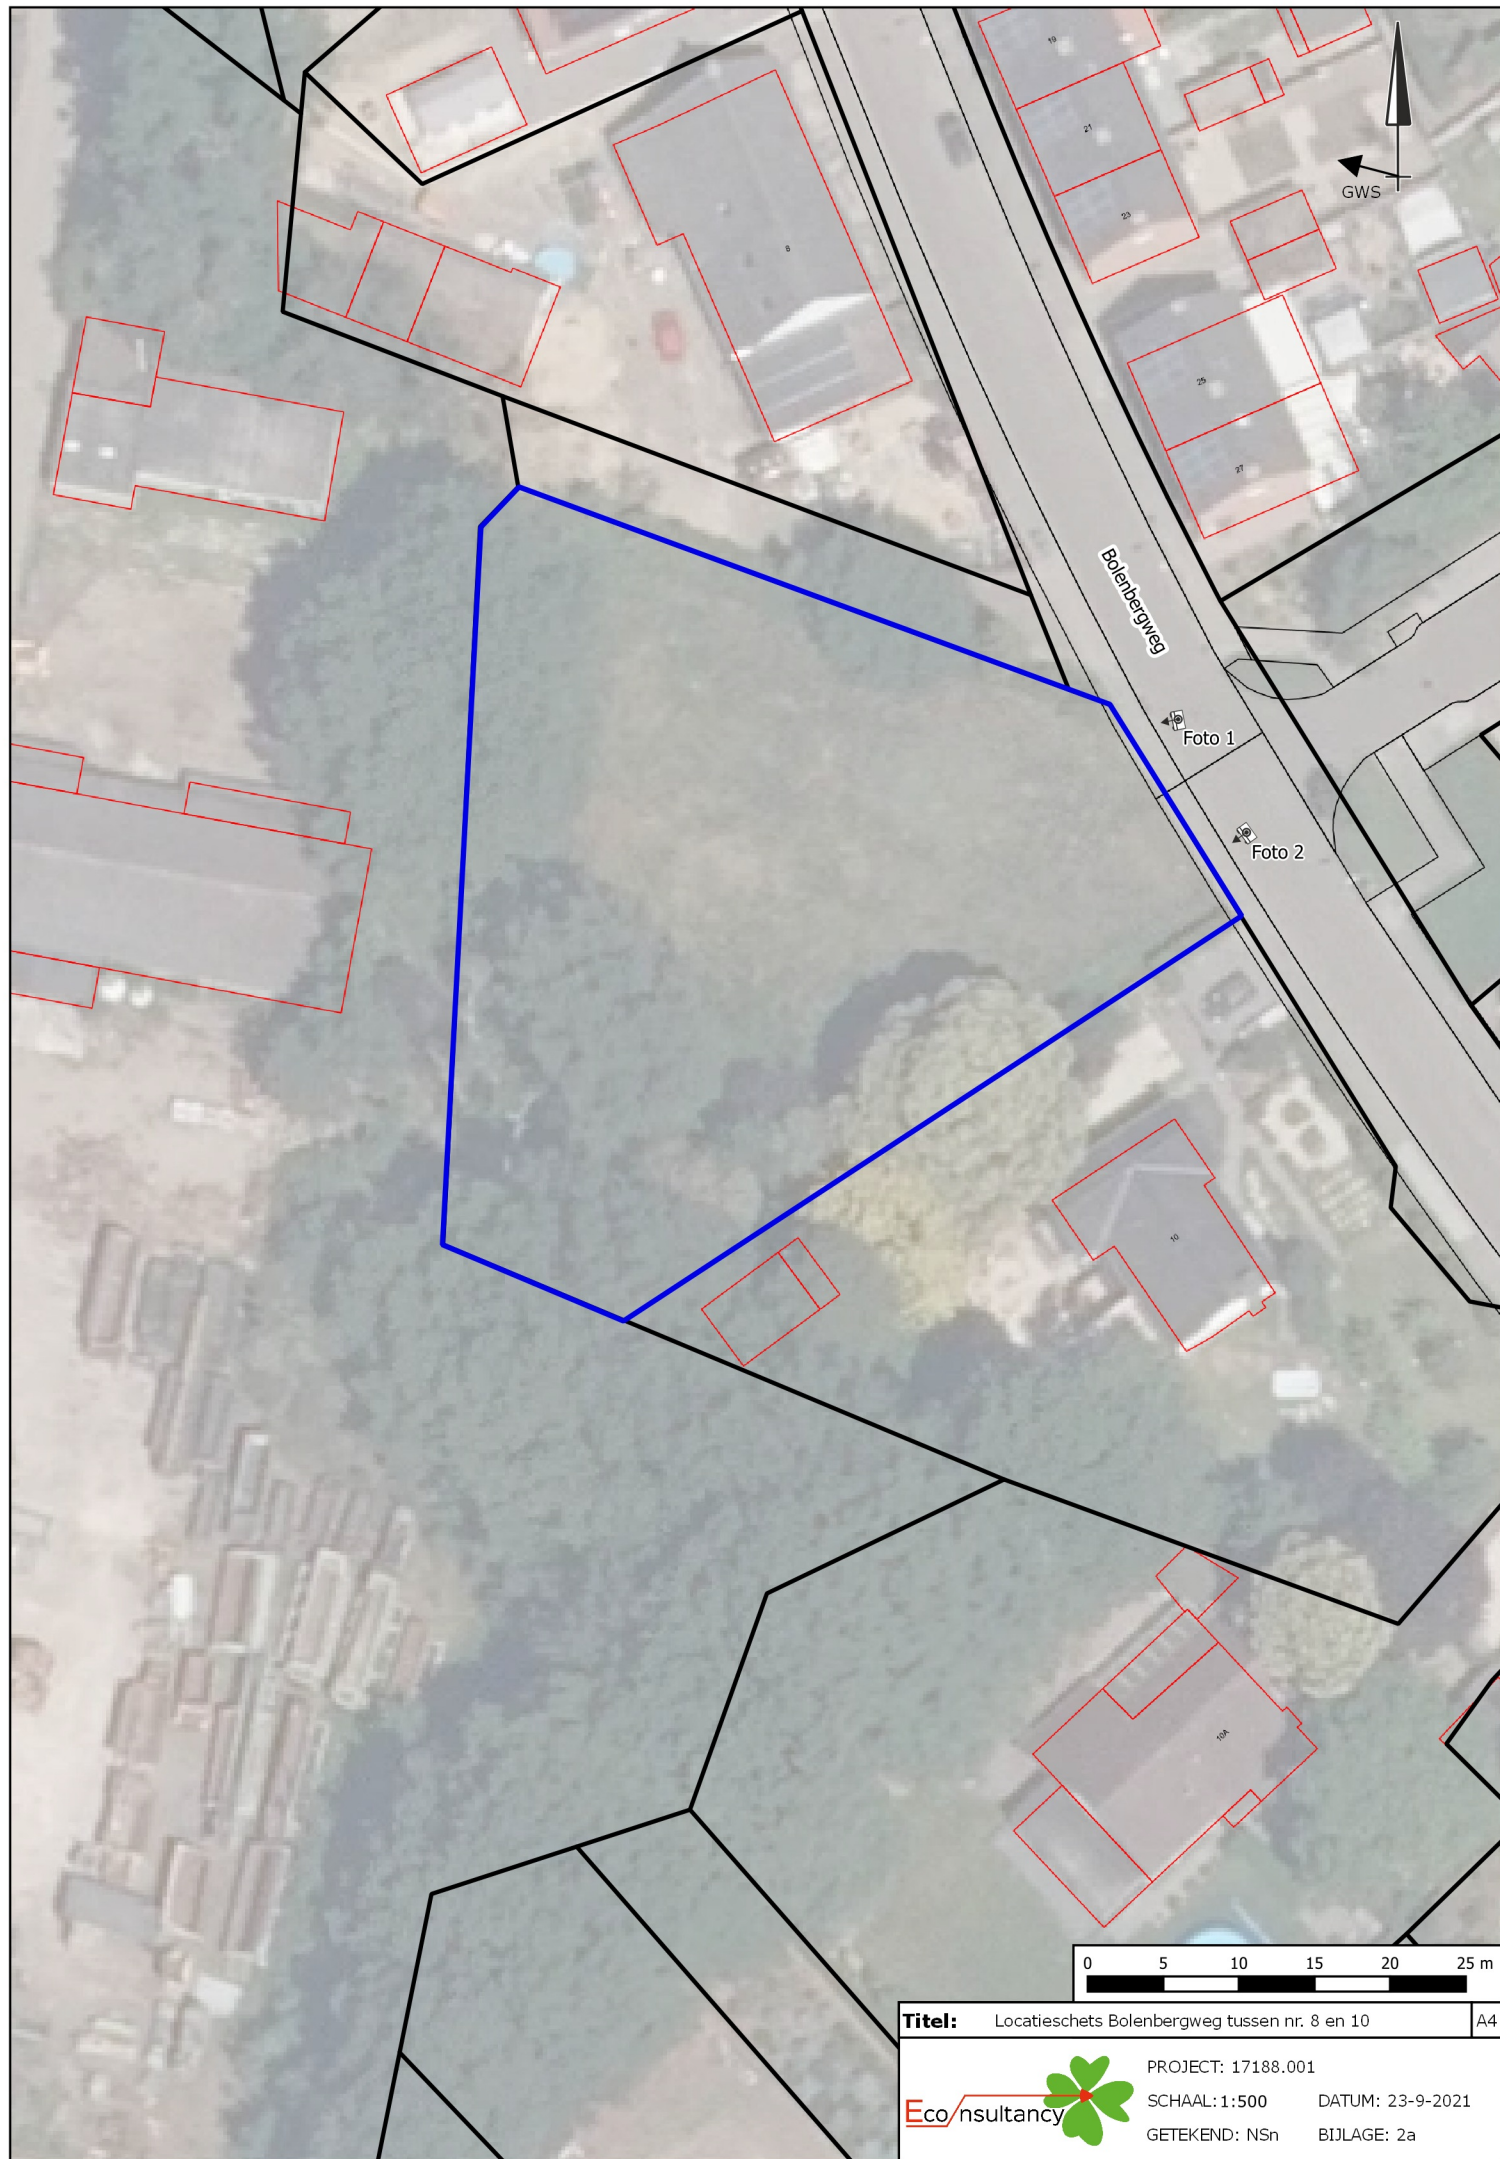
**Titel:** Locatieschets Bolenbergweg tussen nr. 8 en 10 A4

In bijlage 2a is de huidige situatie op een locatieschets weergegeven. Bijlage 2b bevat enkele foto's van de onderzoekslocatie.

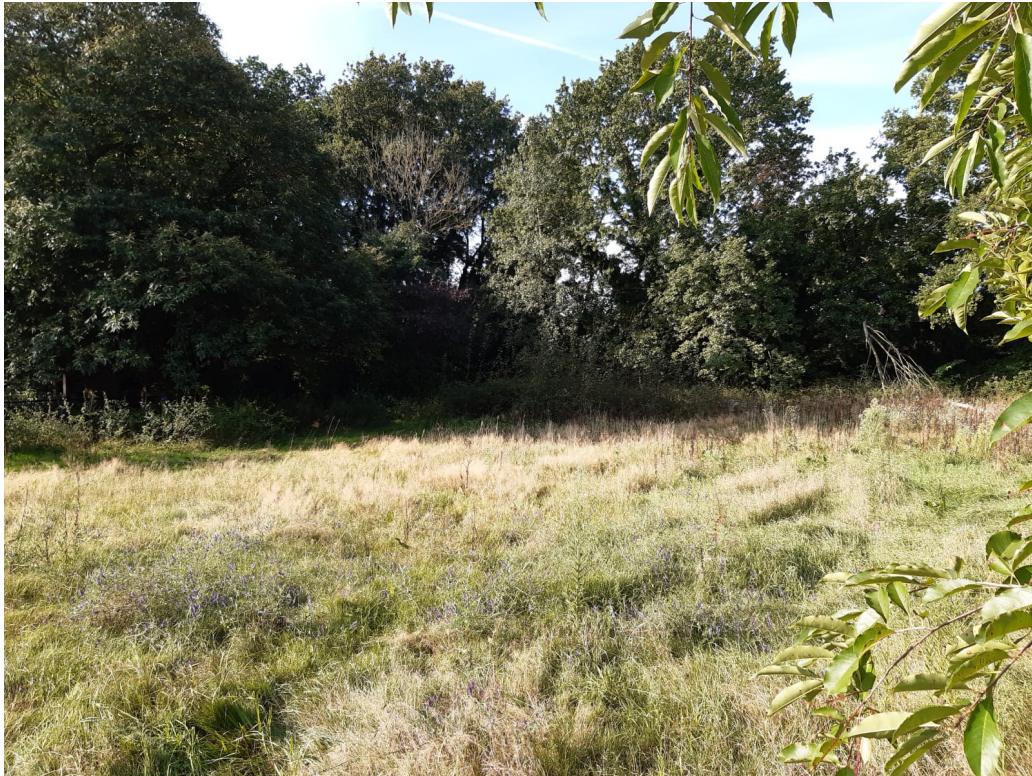
Foto 1.

Op de onderzoekslocatie zijn geen mogelijke bronnen voor een grond- en/of grondwaterverontreiniging aangetroffen. Op het maaiveld zijn geen asbestverdachte materialen waargenomen.
