Historisch vooronderzoek

NEN 5725

Arcen en Velden, sectie L, nummer 343 (ged.)

Datum: 5 september 2022

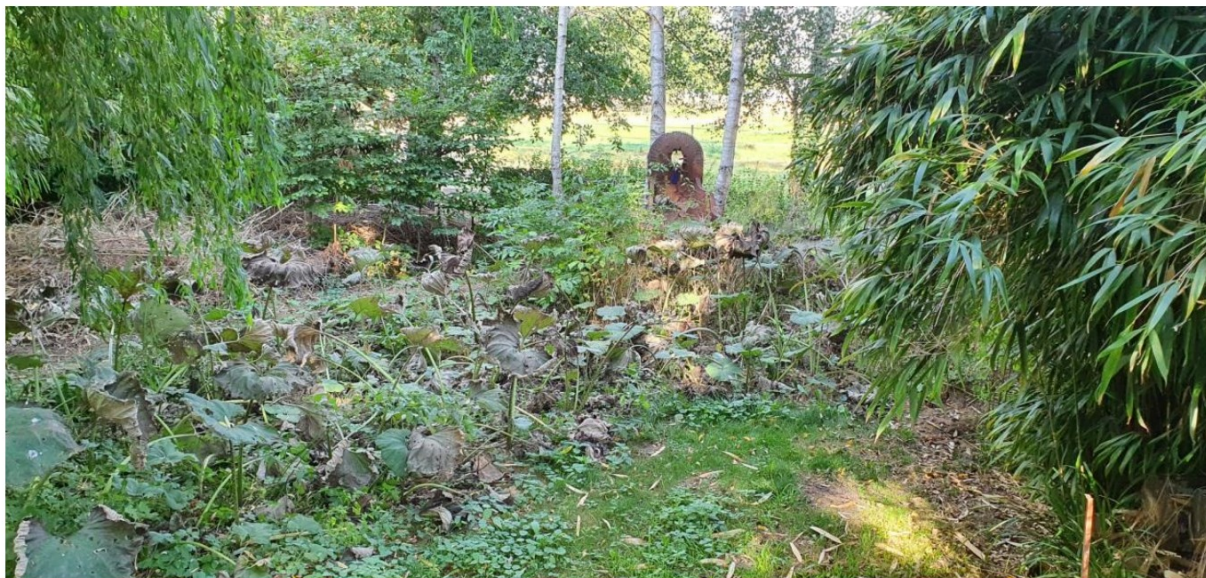
Momenteel is de onderzoekslocatie, alsmede de directe omgeving hiervan, in gebruik als siertuin met een artistiek kunstwerk. Onderstaande foto geeft een weergave van de onderzoekslocatie zoals die tijdens de terreininspectie is aangetroffen.

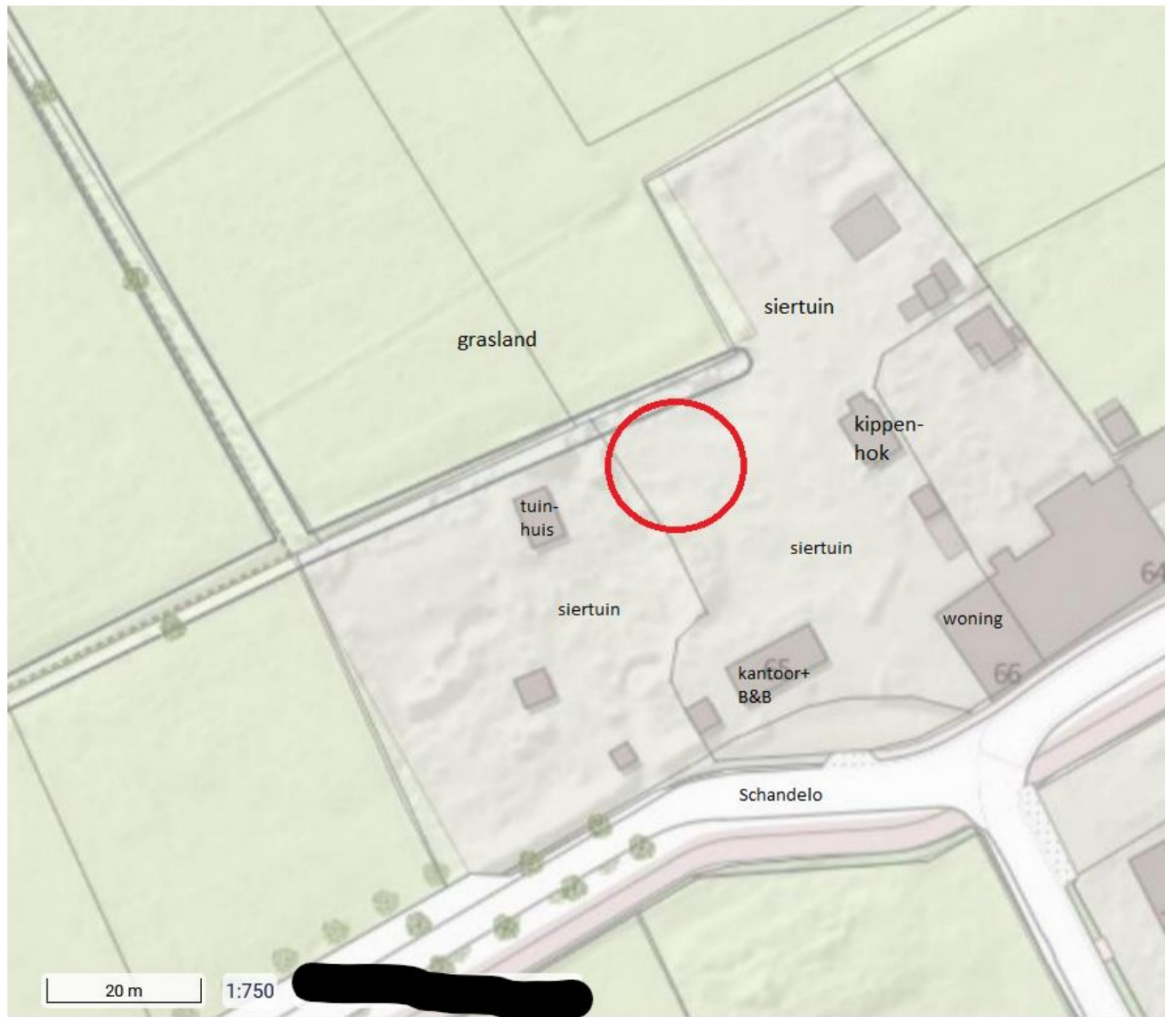
Onderstaand is een locatieschets van de situatie opgenomen.

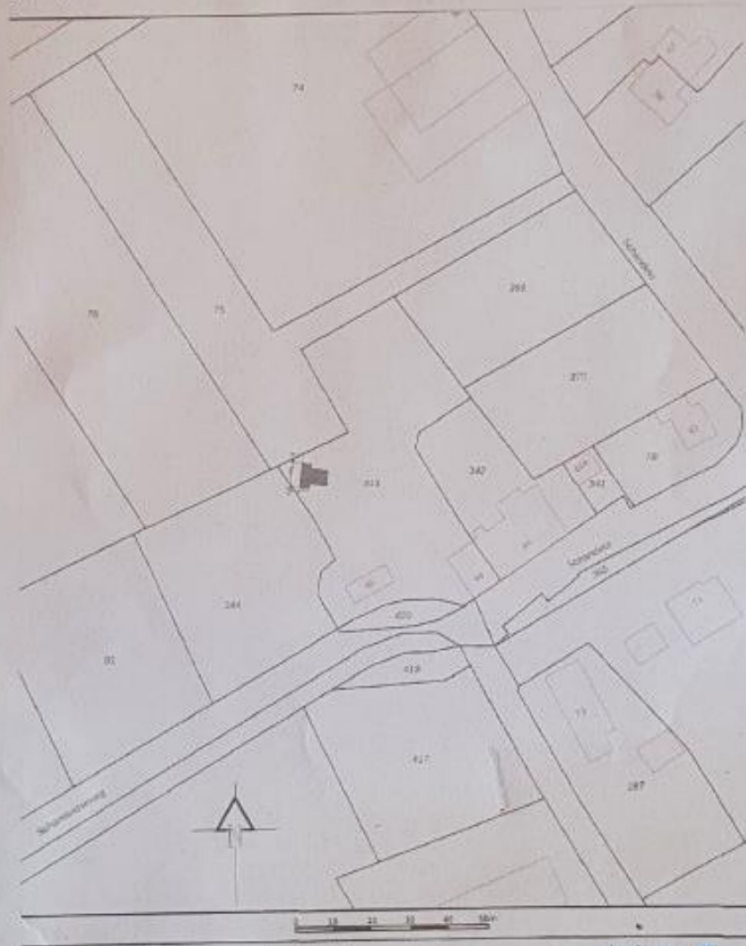
Hierbij verklaar ik [redacted] dat ik ongeveer 20 jaar geleden, in opdracht van [redacted] een gat van 10 x 15 meter van ongeveer een meter diep heb gevuld met schone zandgrond van het perceel van Herman Marissen. De locatie van dat gat komt ongeveer overeen met de locatie van het geplande chalet zoals aangegeven op onderstaande 2 tekeningen. Zeker 80% van het chalet is over dat voormalige gat heen gepland en tijdens die werkzaamheden is alle grond onder en rond het geprojecteerde chalet geroerd vanwege de egalisatiewerkzaamheden rond het gat.
