# Vooronderzoek NEN 5725 Oude Heerweg 54 te Velden

Aeres Milieu Projectnummer : AM22275  
Status rapport : Definitief (versie 3)  
Datum : 10 mei 2023

Opdrachtgever : Reland  
Burg. Verdijkplein 1  
5835 AR Velden

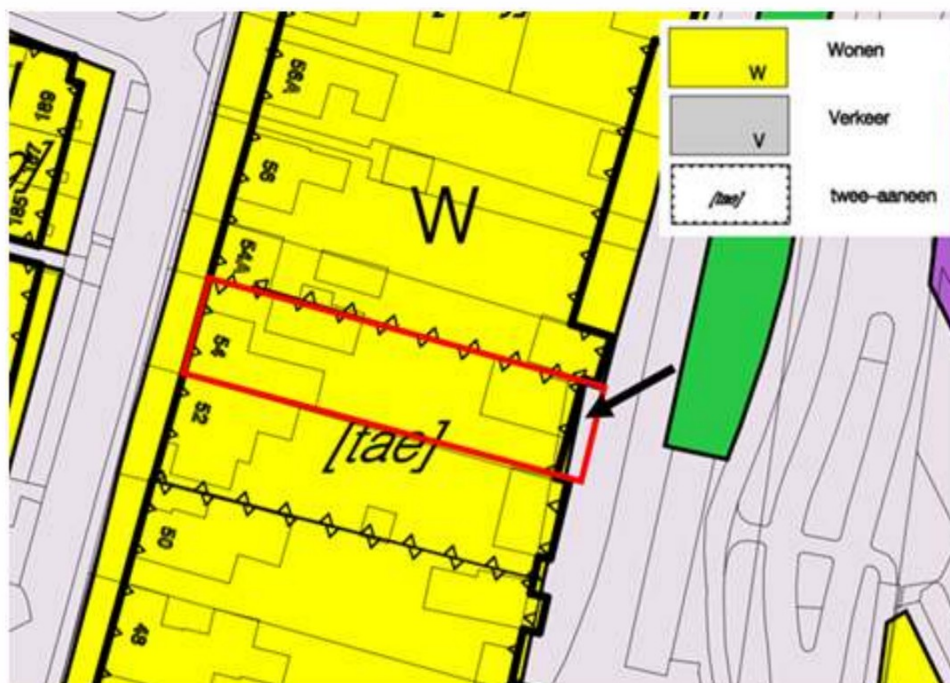
Afbeelding 1: uitsnede bestemmingsplankaart met planlocatie (bron: opdrachtgever)

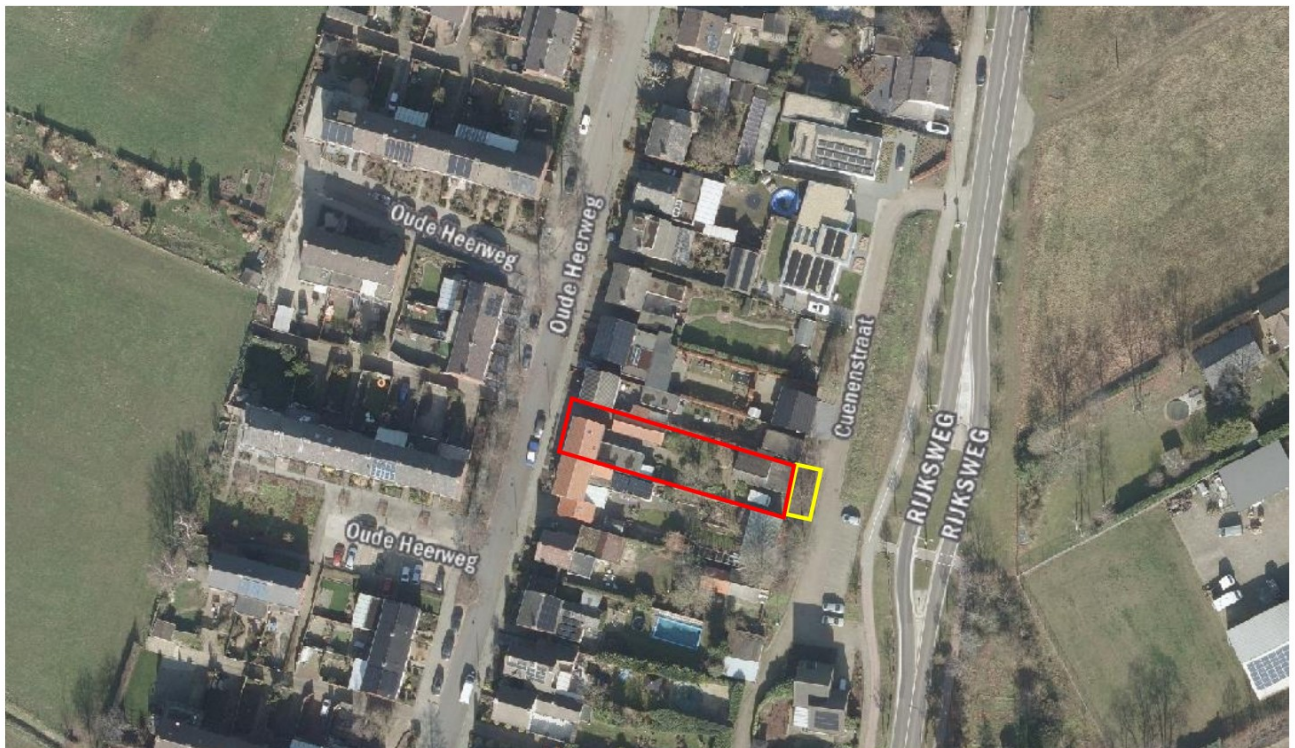
*Afbeelding 2: globale begrenzing onderzoekslocatie (bron luchtfoto: provincie Limburg)*

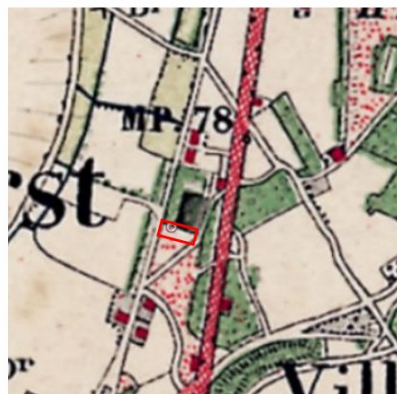
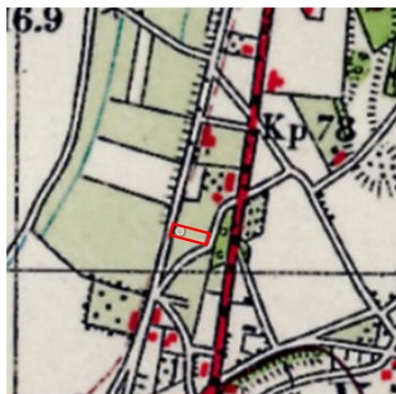
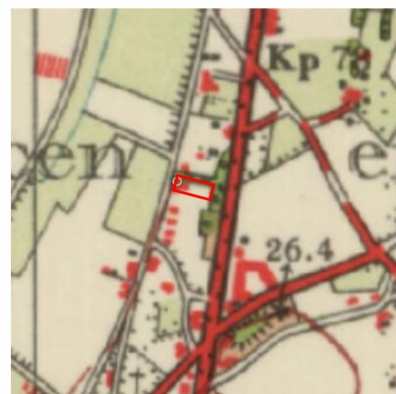
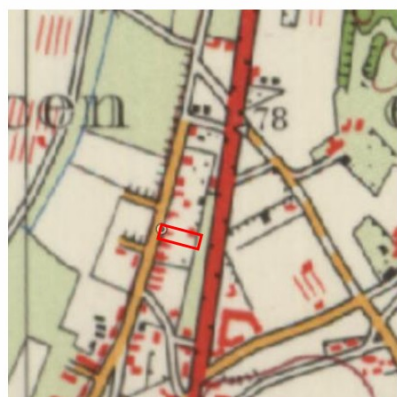
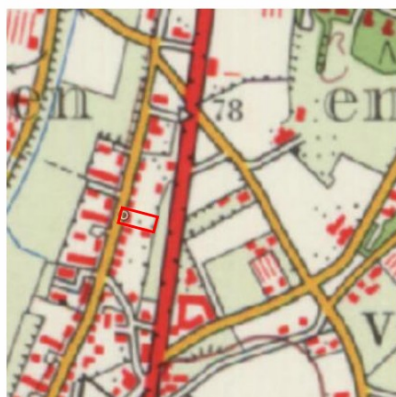
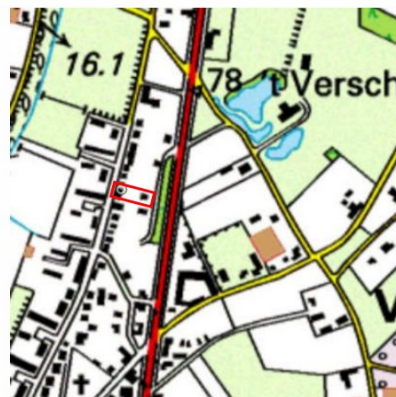
#beelding 2: geraadpleegde historische kaarten (bron kaarten: topotijdreis.nl)

In het kader van het vooronderzoek is historisch kaartmateriaal bestudeerd. Uit het kaartmateriaal is af te leiden dat de onderzoekslocatie omstreeks 1900 bestond uit bos en heide. Op de kaart van 1940 is de locatie nog altijd onbebouwd en in gebruik als grasland/weiland. Op de kaart van 1960 is voor het eerst bebouwing waar te nemen op de locatie. Het betreft de nu nog aanwezige woning. Uit informatie van de BAG viewer (Basisregistratie Adressen en Gebouwen) blijkt dat 1952 het oorspronkelijk bouwjaar is van de woning Oude Heerweg 54. Het gebruik van de locatie is nadien niet gewijzigd.

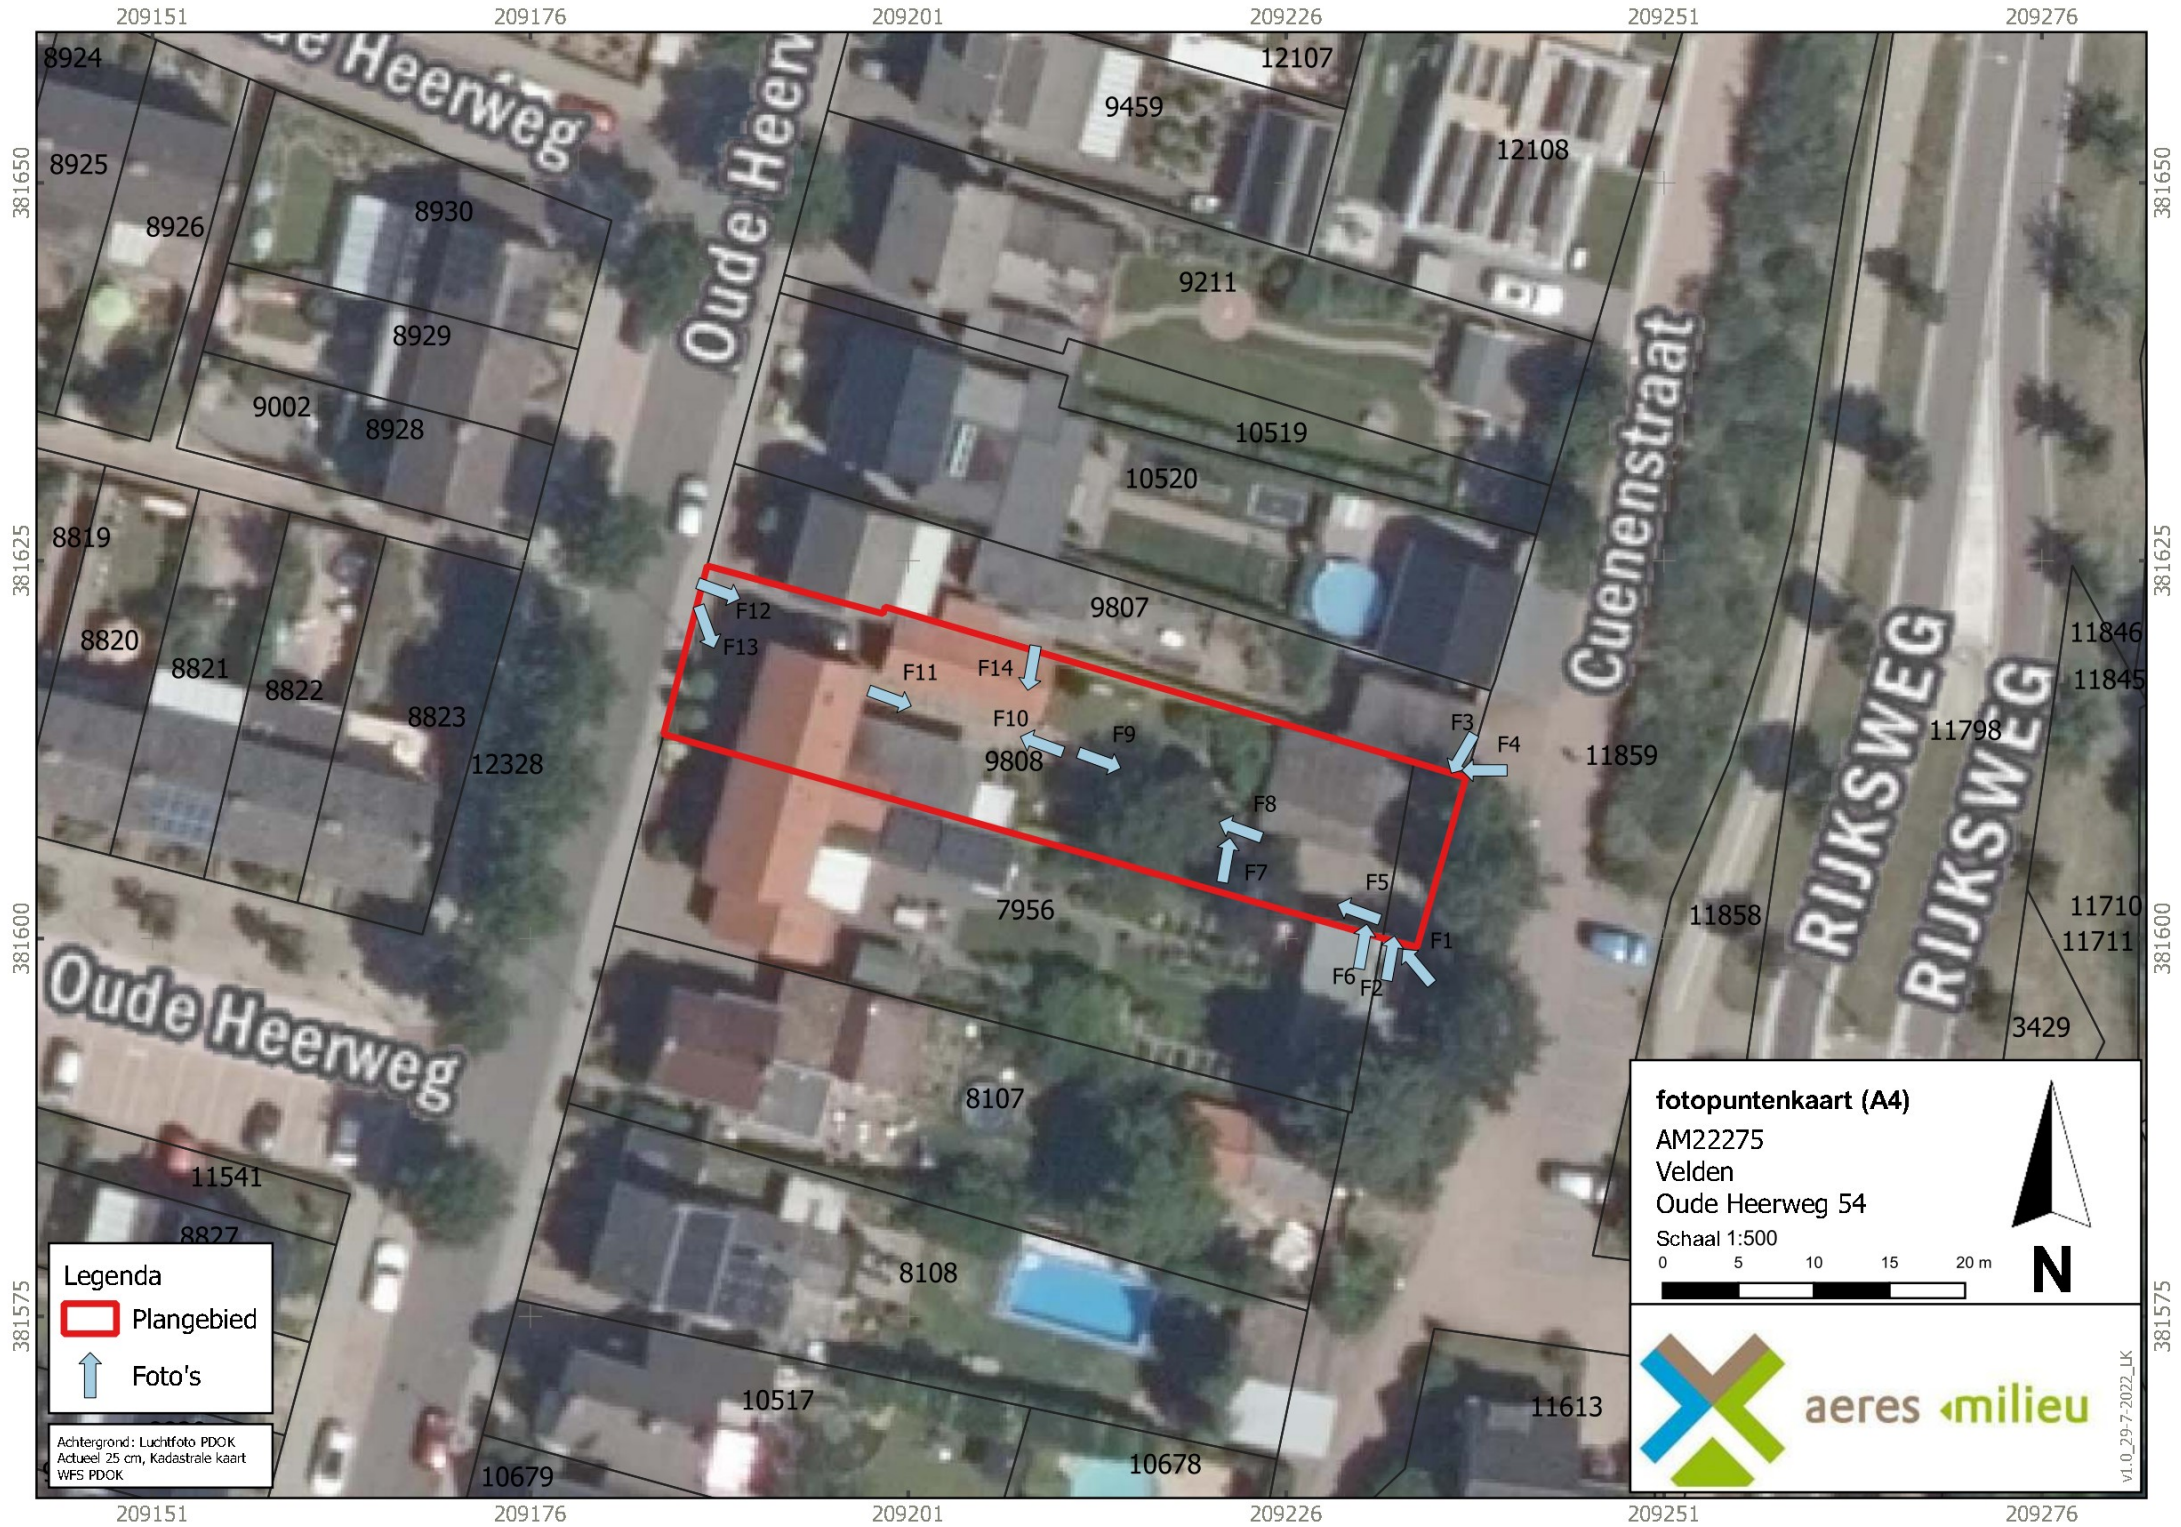
**fotopuntenkaart (A4)**  
AM22275  
Velden  
Oude Heerweg 54  
Schaal 1:500

Situatietekening onderzoekslocatie met fotopunten
