# Vooronderzoek NEN 5725 Molenkampweg ong. in Hout- Blerick

Aeres Milieu Projectnummer : AM22262-2  
Status rapport : Definitief (versie 1)  
Datum : 15 juli 2022

Opdrachtgever : Reland locatieontwikkeling  
Burg. Verdijkplein 1  
5835 AR Beugen

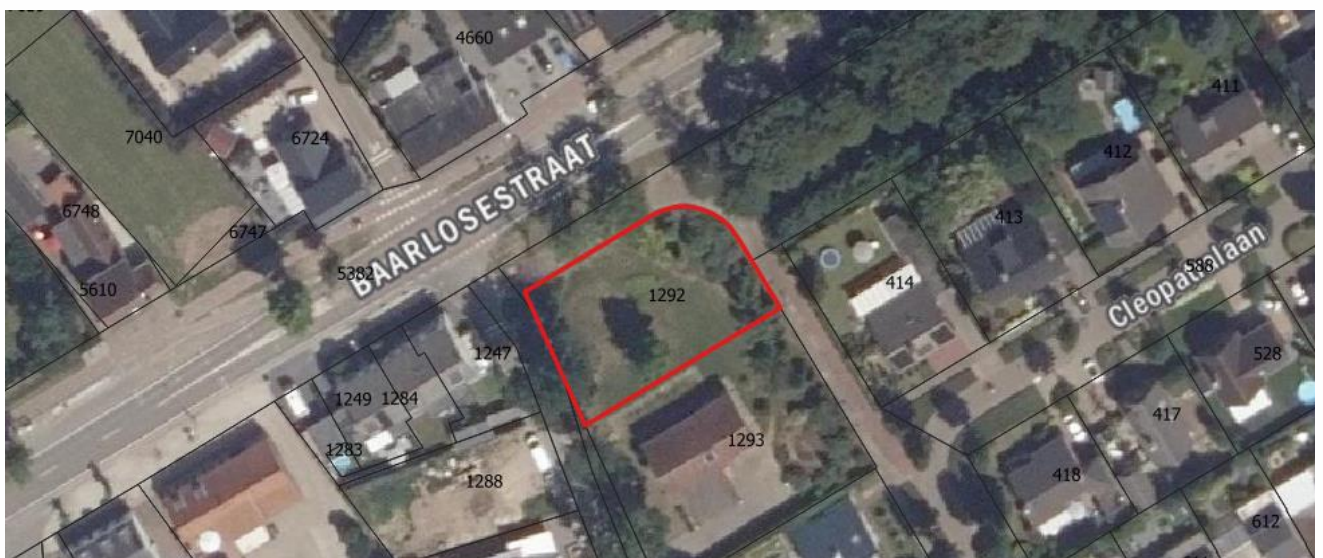
Afbeelding 1: globale begrenzing onderzoekslocatie (bron luchtfoto: PDOK)

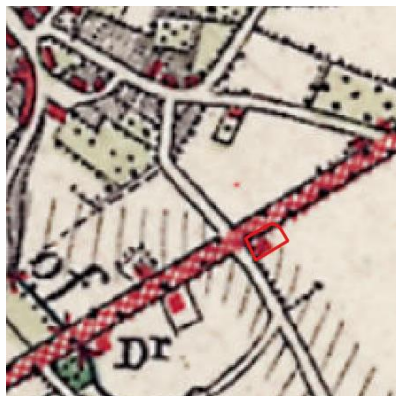
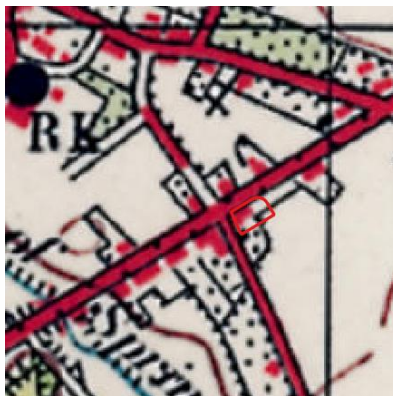
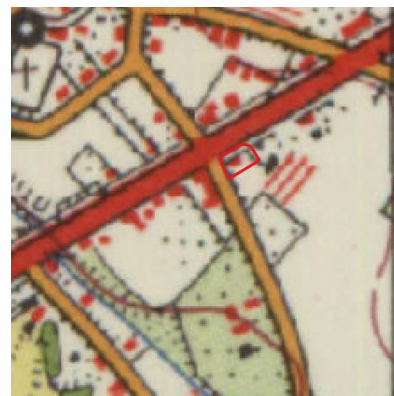
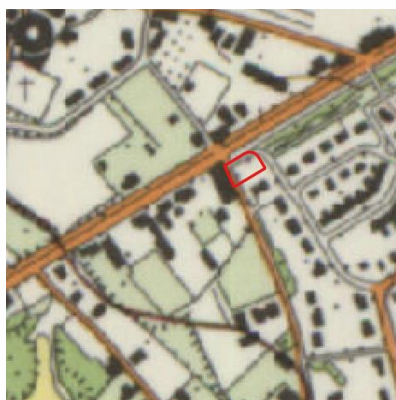
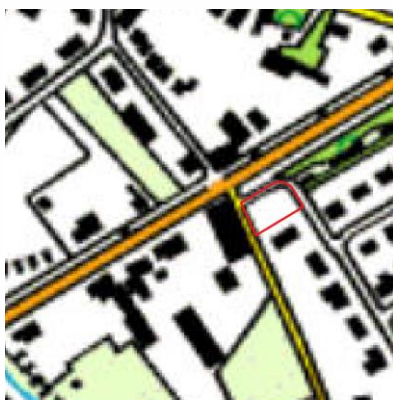
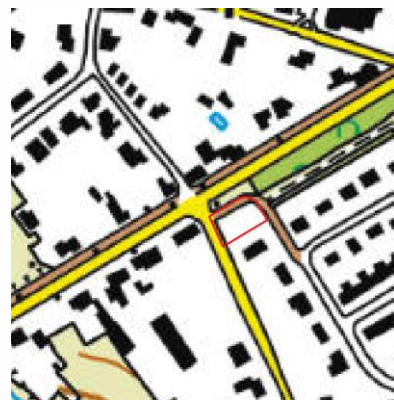
Afbeelding 2: geraadpleegde historische kaarten (bron kaarten: topotijdreis.nl)

In het kader van het vooronderzoek is historisch kaartmateriaal bestudeerd. Uit kaartmateriaal van de geraadpleegde historische kaarten is af te leiden dat de onderzoekslocatie in de periode 1860-1970 bebouwd was met een boerderijwoning. De aangrenzende wegen, de Baarlosestraat en de Molenkampweg, waren in 1860 al aanwezig. Ten zuiden en oosten van de locatie was het agrarisch gebied. Ten westen van de Molenkampweg is bebouwing aanwezig vanaf circa 1920. Ook ten noorden van de Baarlosestraat is sinds circa 1920 bebouwing aanwezig. In de jaren zeventig van de vorige eeuw is de boerderij op de onderzoekslocatie afgebroken en is direct ten zuiden van de onderzoekslocatie een nieuwe woning gebouwd. Sindsdien is de locatie onbebouwd en in gebruik als tuin. Eind jaren zeventig van de vorige eeuw is ook het fietspad ten oosten van de onderzoekslocatie aangelegd (Cleopatrastraat). In de periode van 1975 tot circa 2000 zijn in de nabijheid steeds nieuwe woningen bijgebouwd. Sindsdien zijn er op de locatie en in de omgeving geen wijzigingen meer geweest in het gebruik van de omgeving en in de bebouwing.

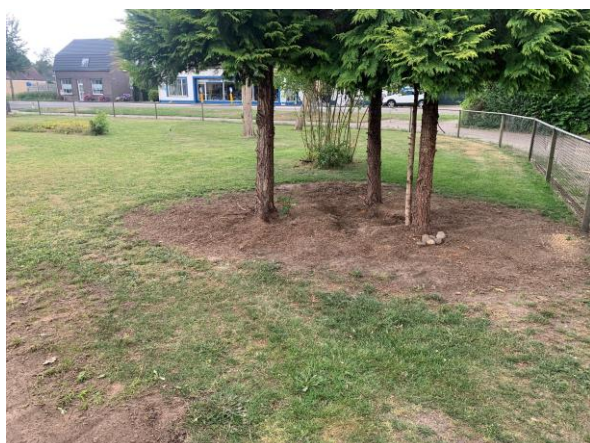
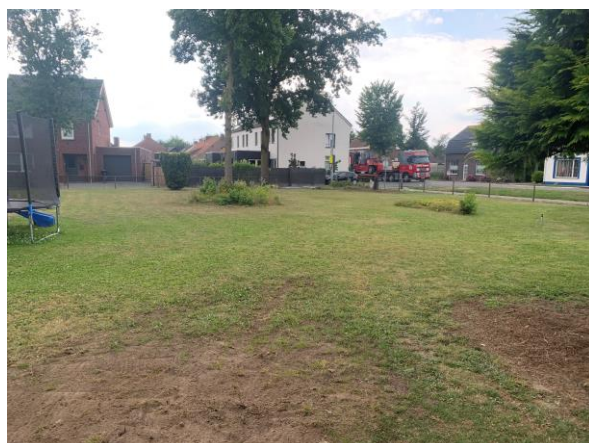
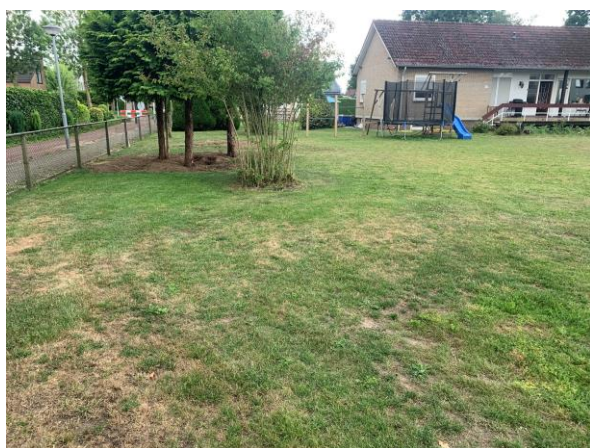
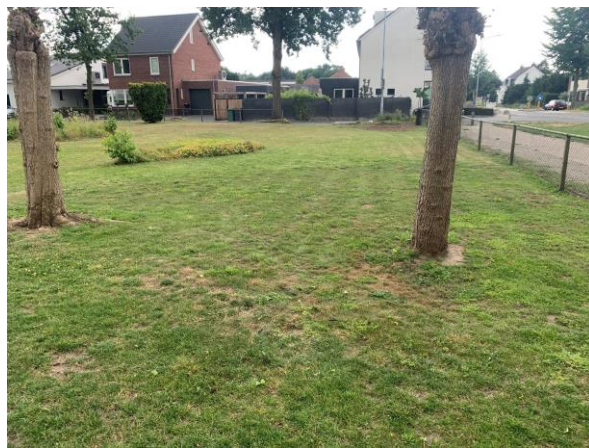
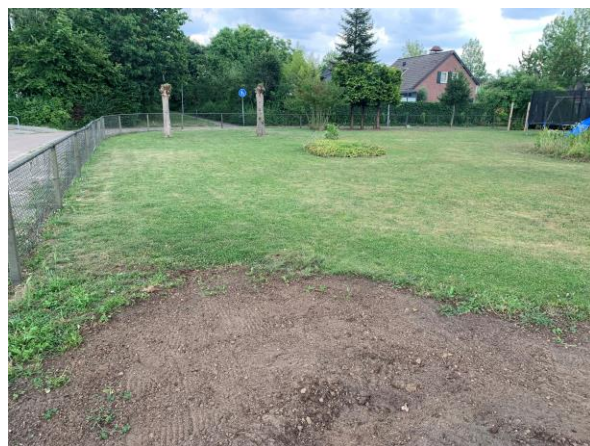
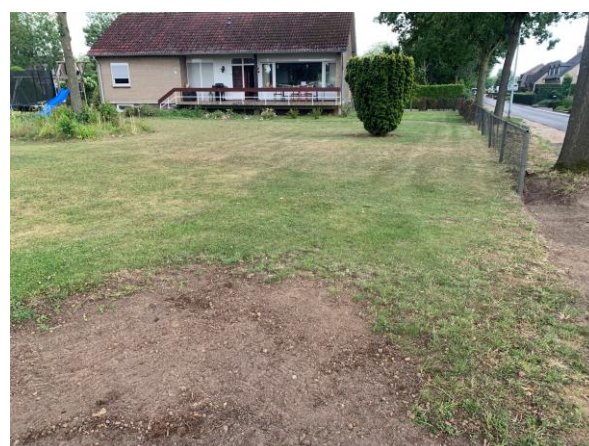
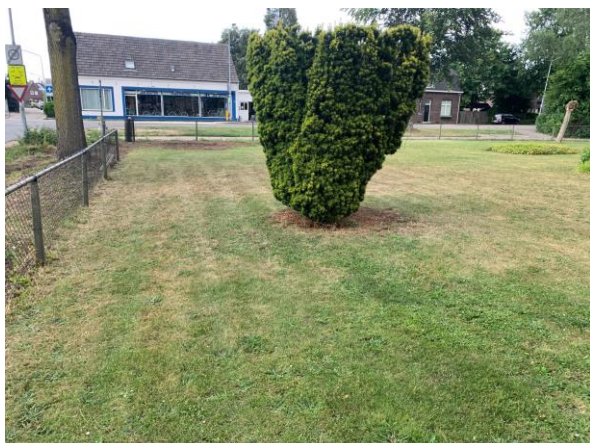
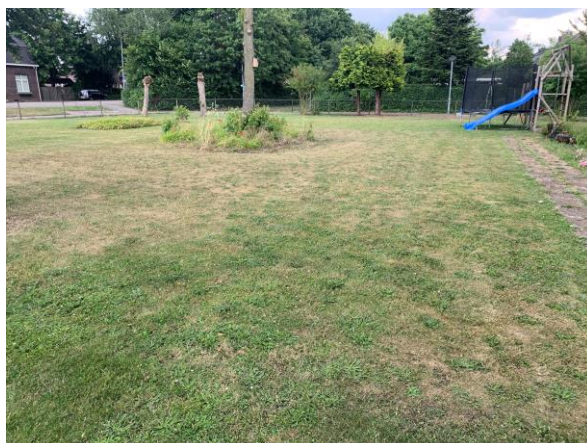
Foto's onderzoekslocatie

De locatie is volledig onverhard en in gebruik als tuin.

Er zijn geen waarnemingen gedaan die wijzen op de aanwezigheid van bodemverontreinigingen of bronnen van verontreinigingen. Tijdens de veldinspectie is op het terrein geen asbestverdacht materiaal aangetroffen.

Voorafgaand aan de nieuwbouw of grondroerende werkzaamheden wordt het uitvoeren van een verkennend bodemonderzoek (strategie VED-HE\_NL conform de NEN 5740) noodzakelijk geacht. Om de aanwezigheid van asbest in de bodem (bovengrond) te onderzoeken, wordt geadviseerd om een verkennend onderzoek asbest in bodem conform de NEN 5707 uit te voeren.

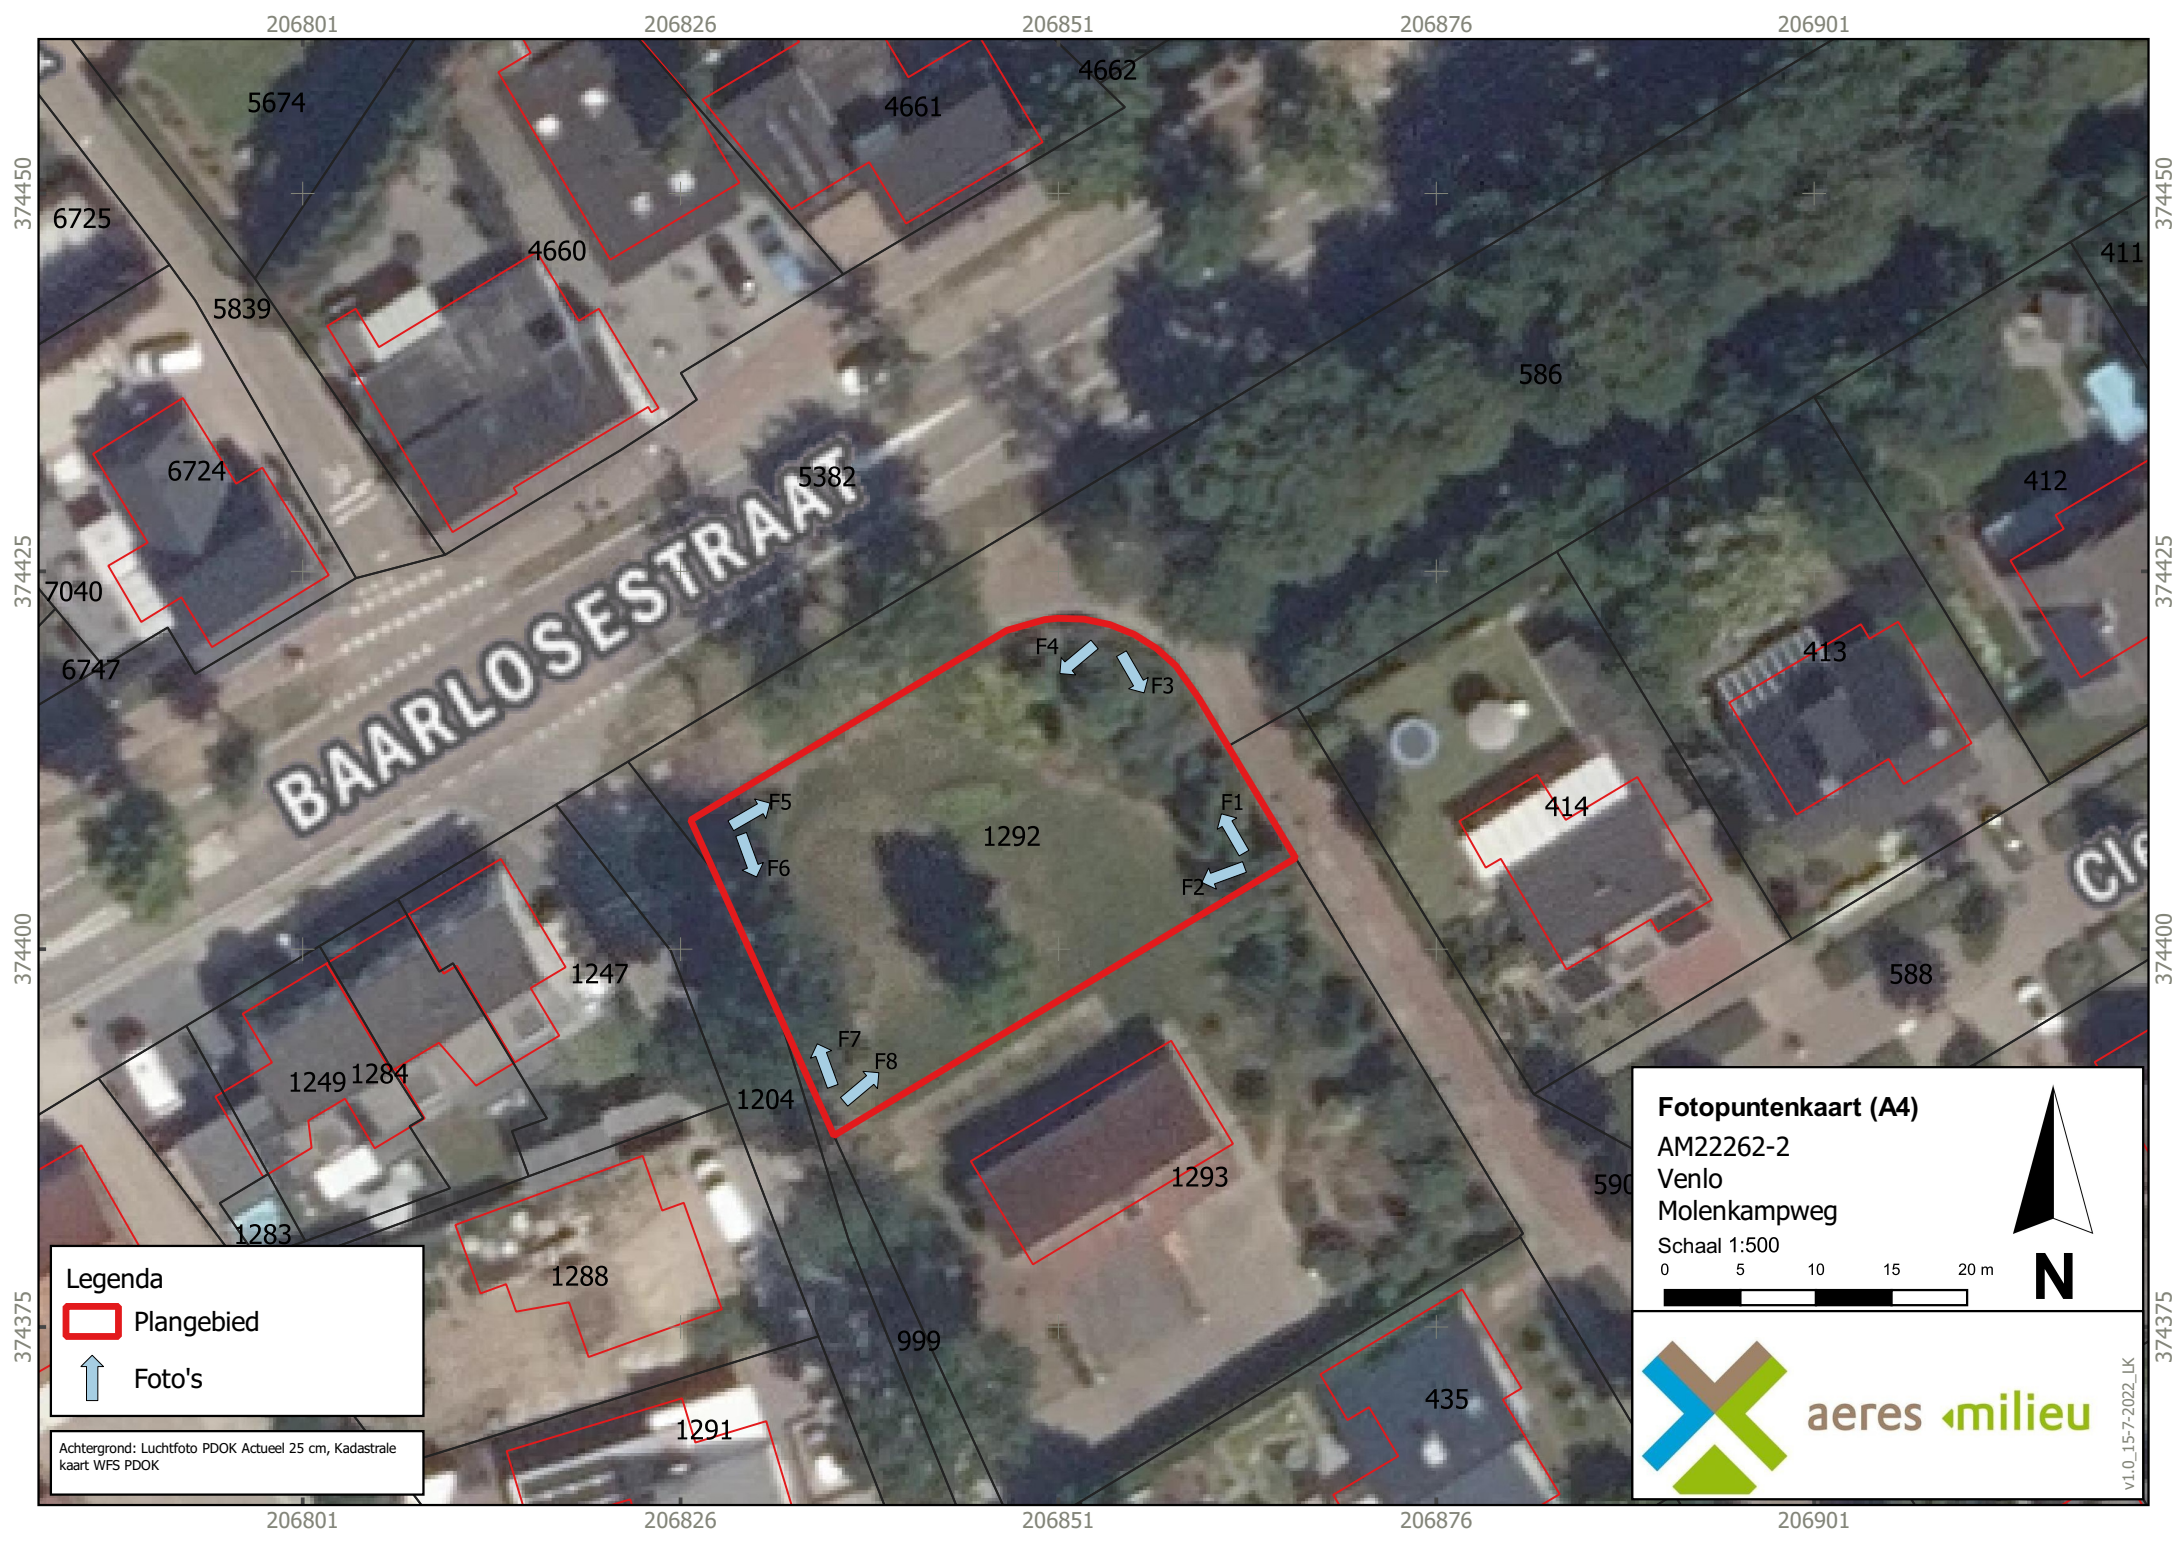
**Fotopuntenkaart (A4)**  
AM22262-2  
Venlo  
Molenkampweg  
Schaal 1:500

Situatietekening onderzoekslocatie met fotopunten
