# Vooronderzoek NEN 5725 Prins Bernhardlaan te Belfeld

Aeres Milieu Projectnummer : AM22280  
Status rapport : Definitief (versie 1)  
Datum : 2 september 2022

Opdrachtgever : Reland  
Burg. Verdijkplein 1  
5835 AR Beugen

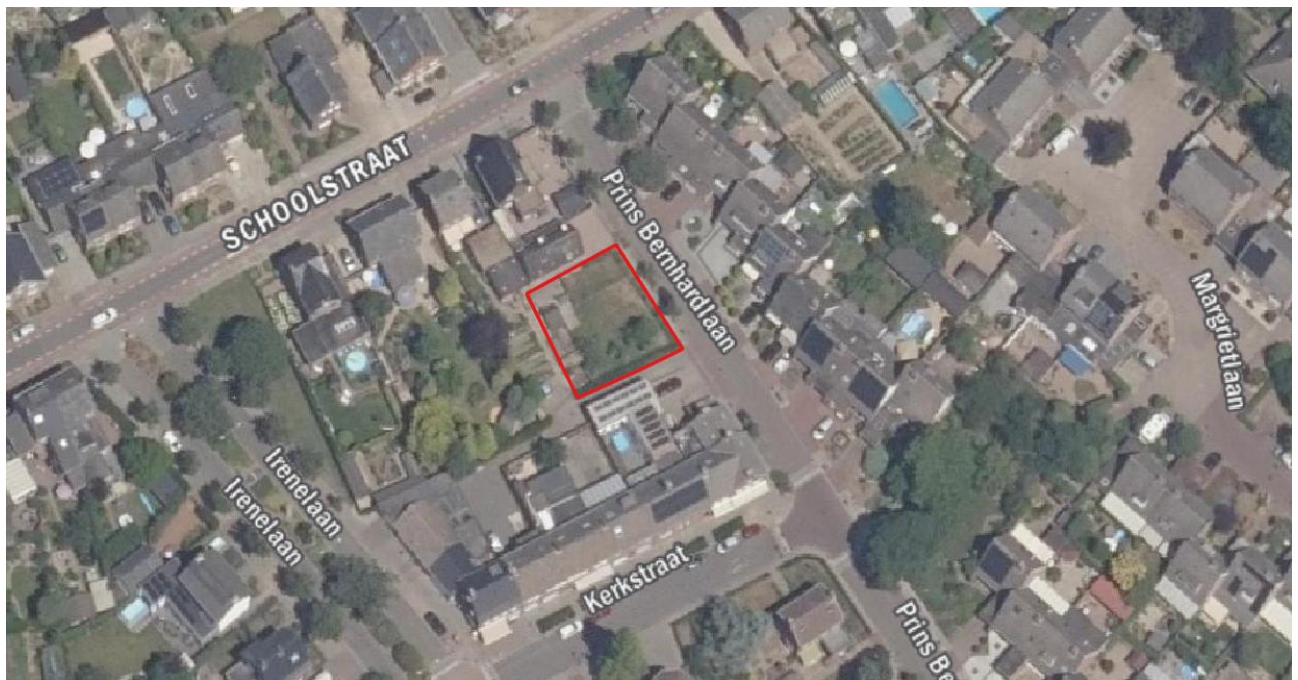
Afbeelding 1: globale begrenzing onderzoekslocatie (bron luchtfoto:PDOKviewer)

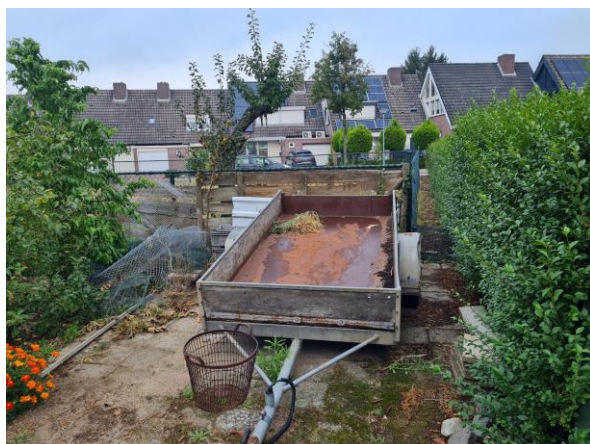
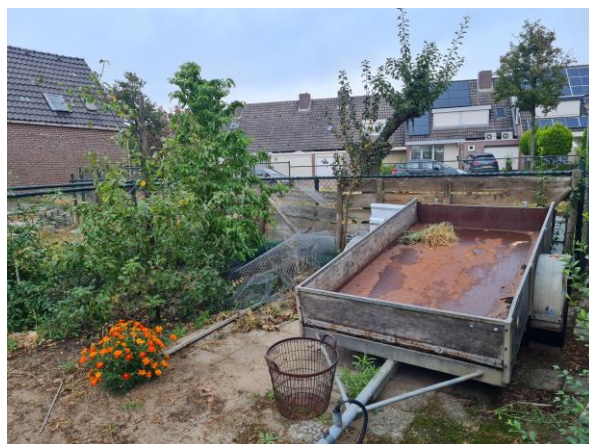
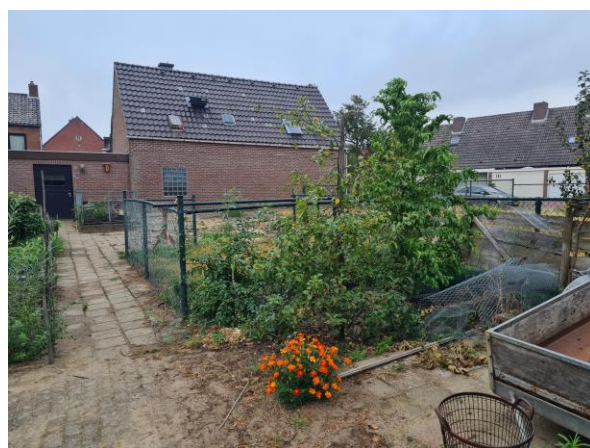
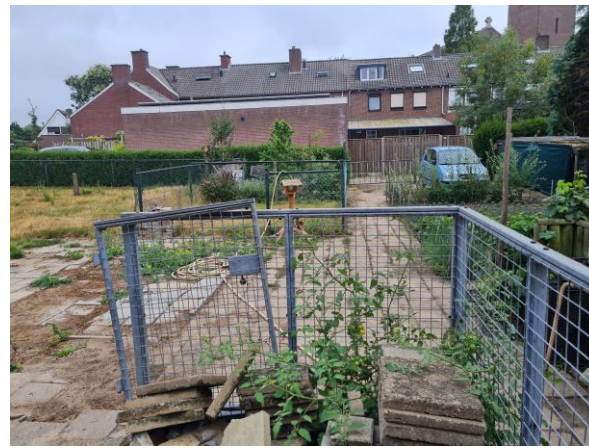
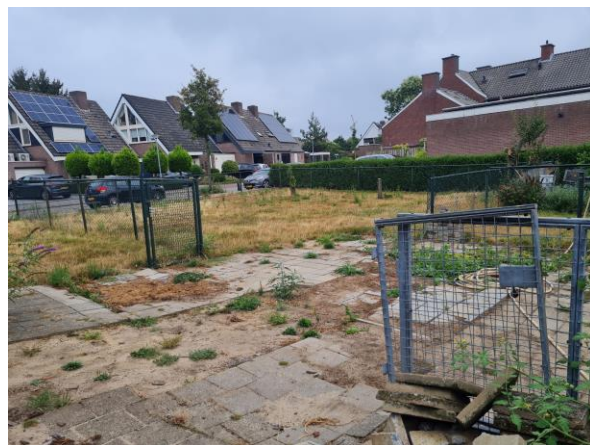
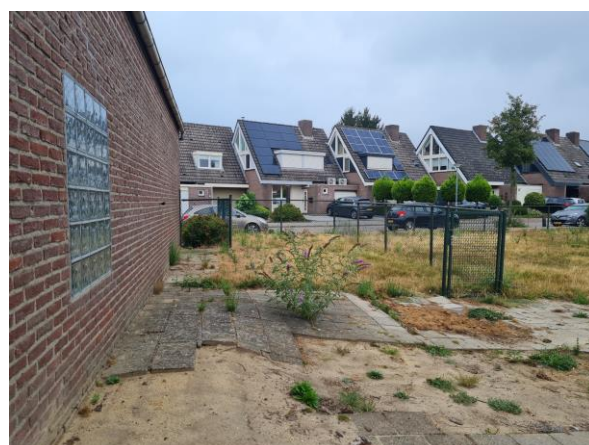
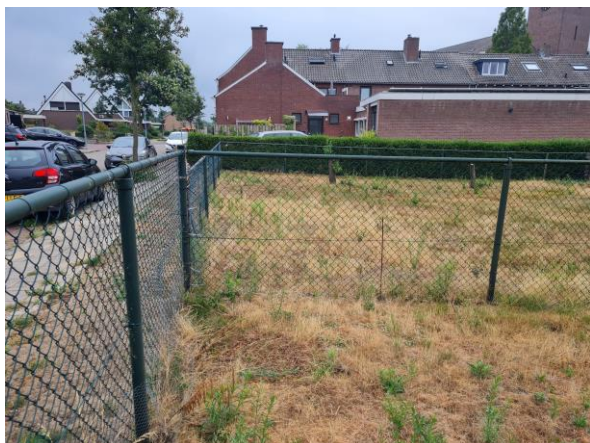
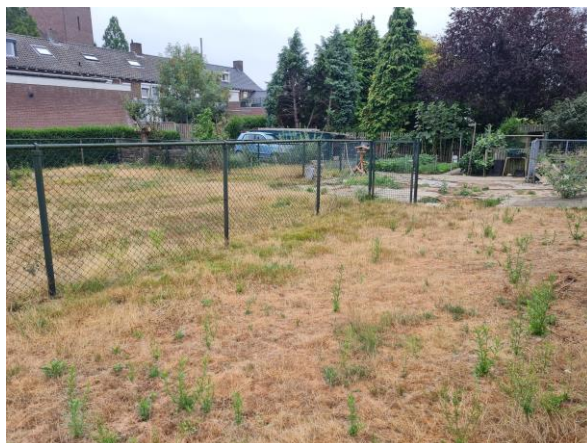
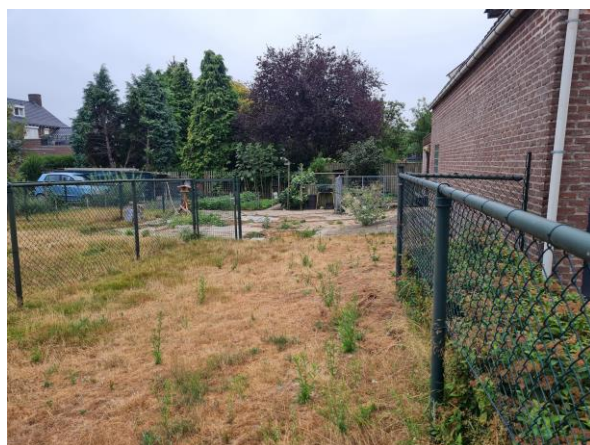
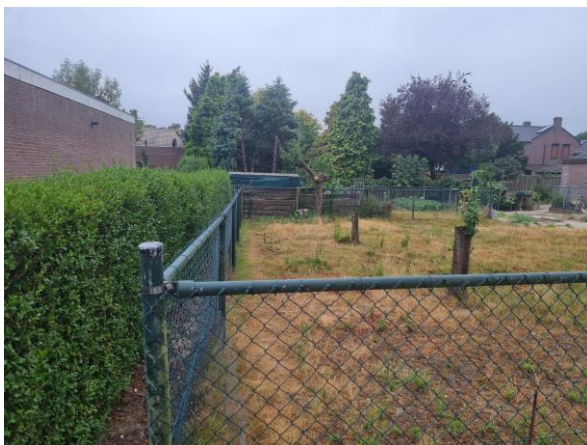
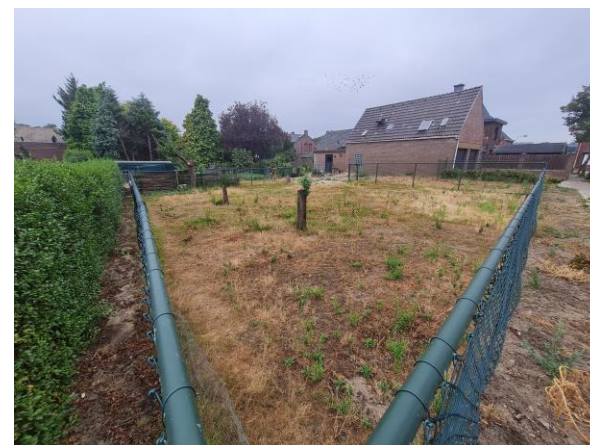
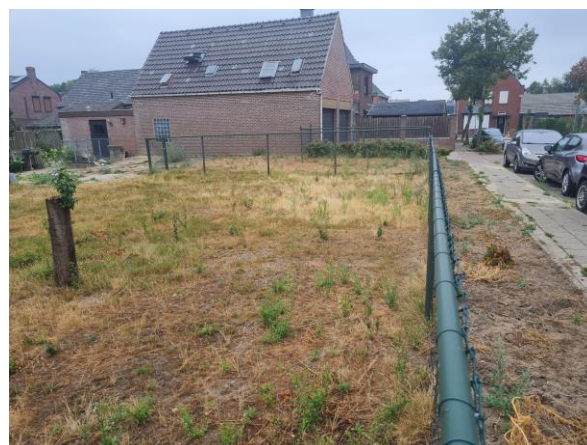
De locatie is geheel onbebouwd en grotendeels onverhard (weiland). Op het noordwestelijk deel is een tegelverharding aanwezig. Tot begin van 2022 heeft hier een houten stal gestaan en werden er geiten gehouden op de locatie. De stal is inmiddels afgebroken en het perceel is momenteel niet in gebruik als huiswei.

Er zijn geen waarnemingen gedaan die wijzen op de aanwezigheid van bodemverontreinigingen of bronnen van verontreinigingen. Tijdens de veldinspectie is op het terrein geen asbestverdacht materiaal aangetroffen.
