# Verkennd bodemonderzoek Waterloostraat (ong.) te Steyl

Aeres Milieu Projectnummer : AM22033  
Status rapport : Definitief (versie 1)  
Datum : 15 maart 2022

Opdrachtgever : Reland  
Burg. Verdijkplein 1  
5835 AR Beugen

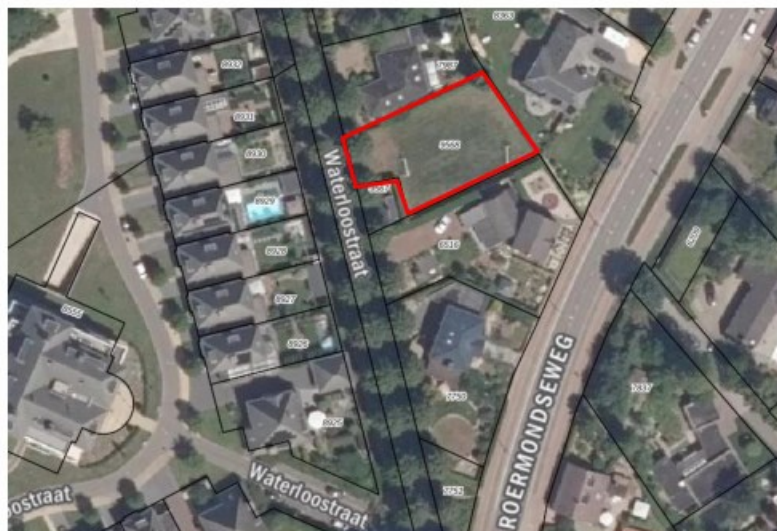
Afbeelding 1: globale begrenzing onderzoekslocatie (bron luchtfoto: pdokviewer)

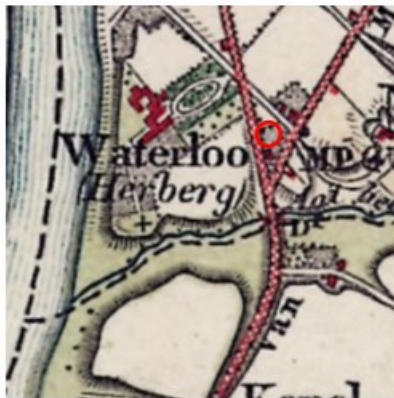
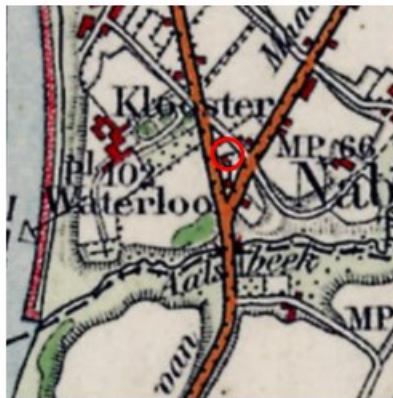
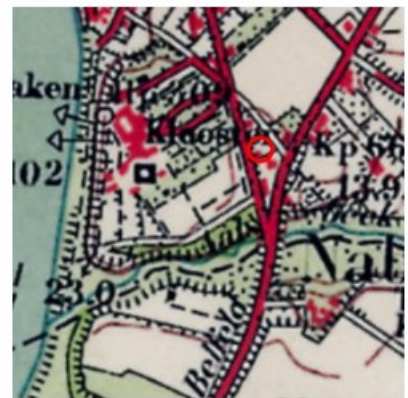
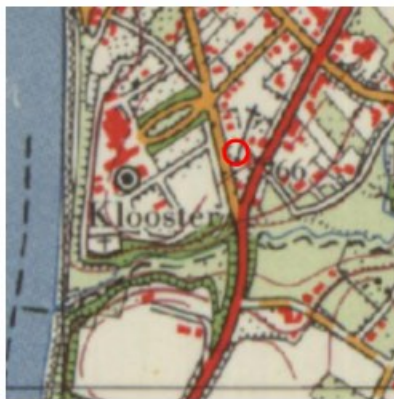
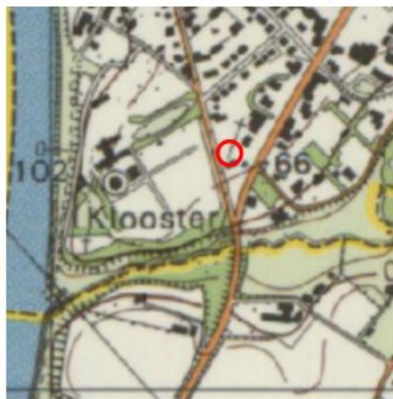
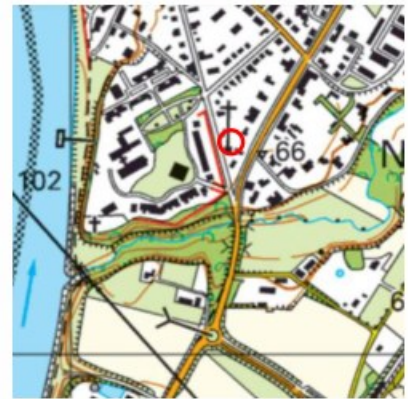
Afbeelding 2: geraadpleegde historische kaarten (bron kaarten: [topotijdreis.nl](http://topotijdreis.nl))

In het kader van het vooronderzoek is historisch kaartmateriaal bestudeerd. Op de kaarten uit 1900 en 1930 is het plangebied onbebouwd en in gebruik als bouwland. Direct ten zuiden van het plangebied is vanaf circa 1900 wel een gebouw aanwezig. Ook vanaf medio 20<sup>e</sup> eeuw ontstaat in de directe omgeving meerdere bebouwing. Op de kaart uit 1970 is te zien dat het verbindingsweggetje direct ten oosten van het plangebied is verdwenen. Direct ten zuidwesten van het plangebied staat de Kapel der Aartsengelen. De kapel werd in 1898 gebouwd door Jos Moubis. Na schade tijdens de Tweede Wereldoorlog raakte de kapel in verval. In 1961 en 1985 vonden renovaties plaats. Op de kaart uit 1970 is de kapel aangegeven met een kruis.

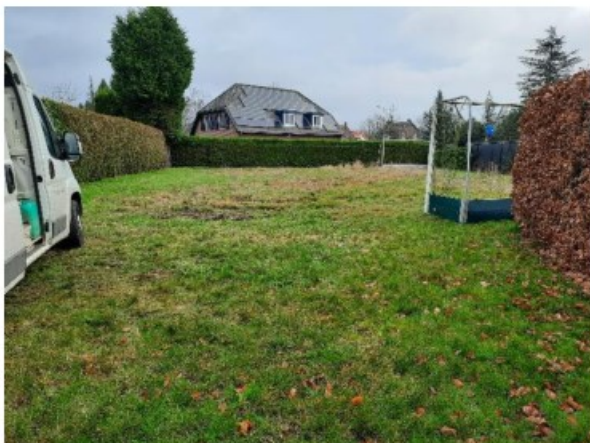
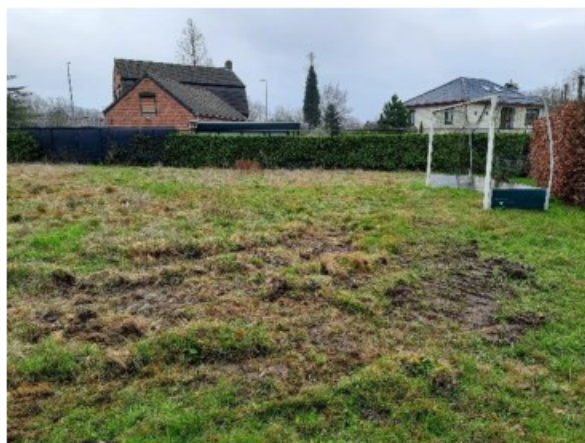
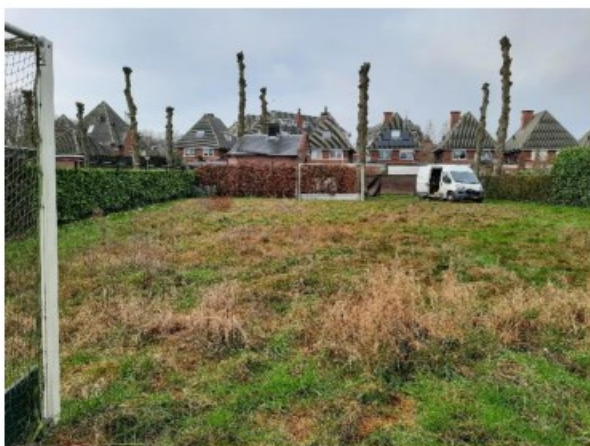
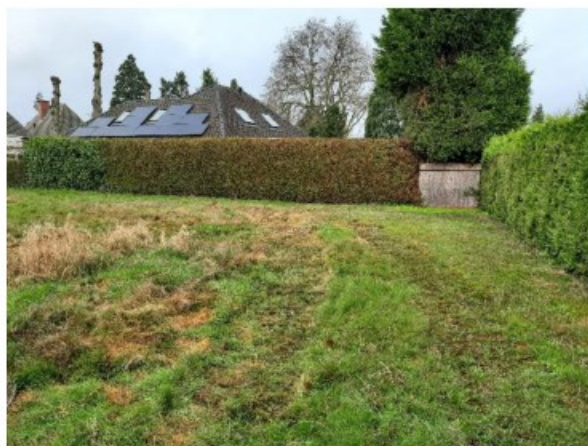
Foto's onderzoekslocatie

De onderzoekslocatie bestaat geheel uit grasland. De locatie is in gebruik als trapveldje met twee goaltjes.

Er zijn geen waarnemingen gedaan die wijzen op de aanwezigheid van bodemverontreinigingen of bronnen voor verontreinigingen. Tijdens de veldinspectie is op het terrein geen asbestverdacht materiaal aangetroffen.
