## VOORONDERZOEK

### De Berktweg (ong.) Hout-Blerick

kenmerk HMB B.V.: 25252702H

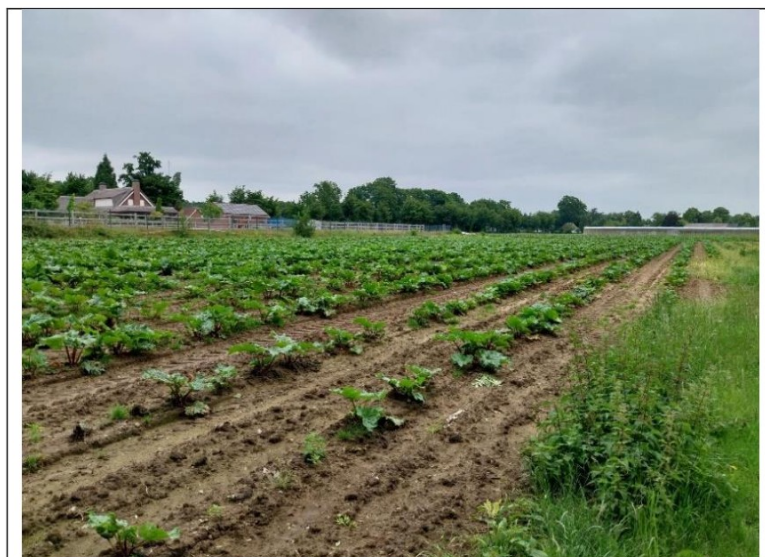
Foto 1

De onderzoekslocatie is geheel in gebruik voor agrarische doeleinden. Momenteel wordt er rabarber op het perceel verbouwd. Het gehele perceel is volledig onverhard.

Tijdens de visuele inspectie van de locatie zijn geen bodembedreigende activiteiten aangetroffen.

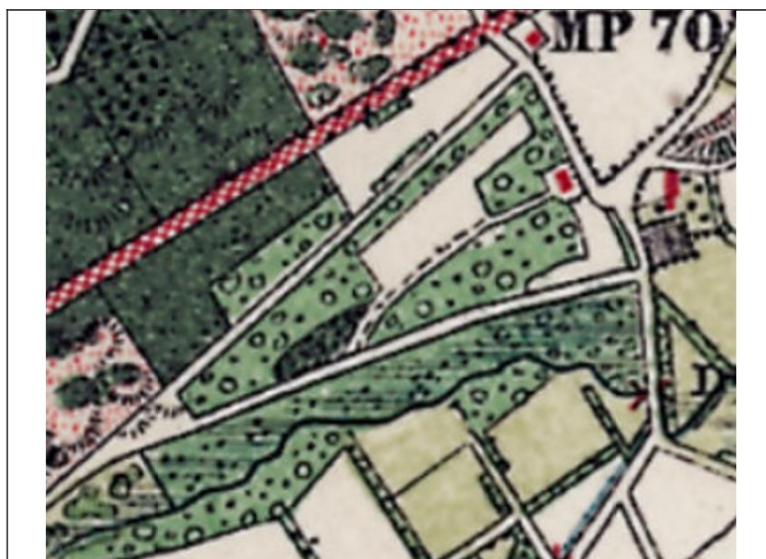
Historische kaart 1900

Op basis van de historische kaarten is de locatie tot de jaren twintig/dertig in gebruik geweest als bosgebied. Rond de jaren dertig is het bos gekapt en is de locatie in gebruik genomen voor agrarische doeleinden. De agrarische activiteiten bestonden uit akkerland en weiland. Dit gebruik is tot op heden niet meer gewijzigd.
