VERKENNEND BODEMONDERZOEK

DE CUYPERSTRAAT 51A

TE WANSSUM

# Rapportage verkennend bodemonderzoek

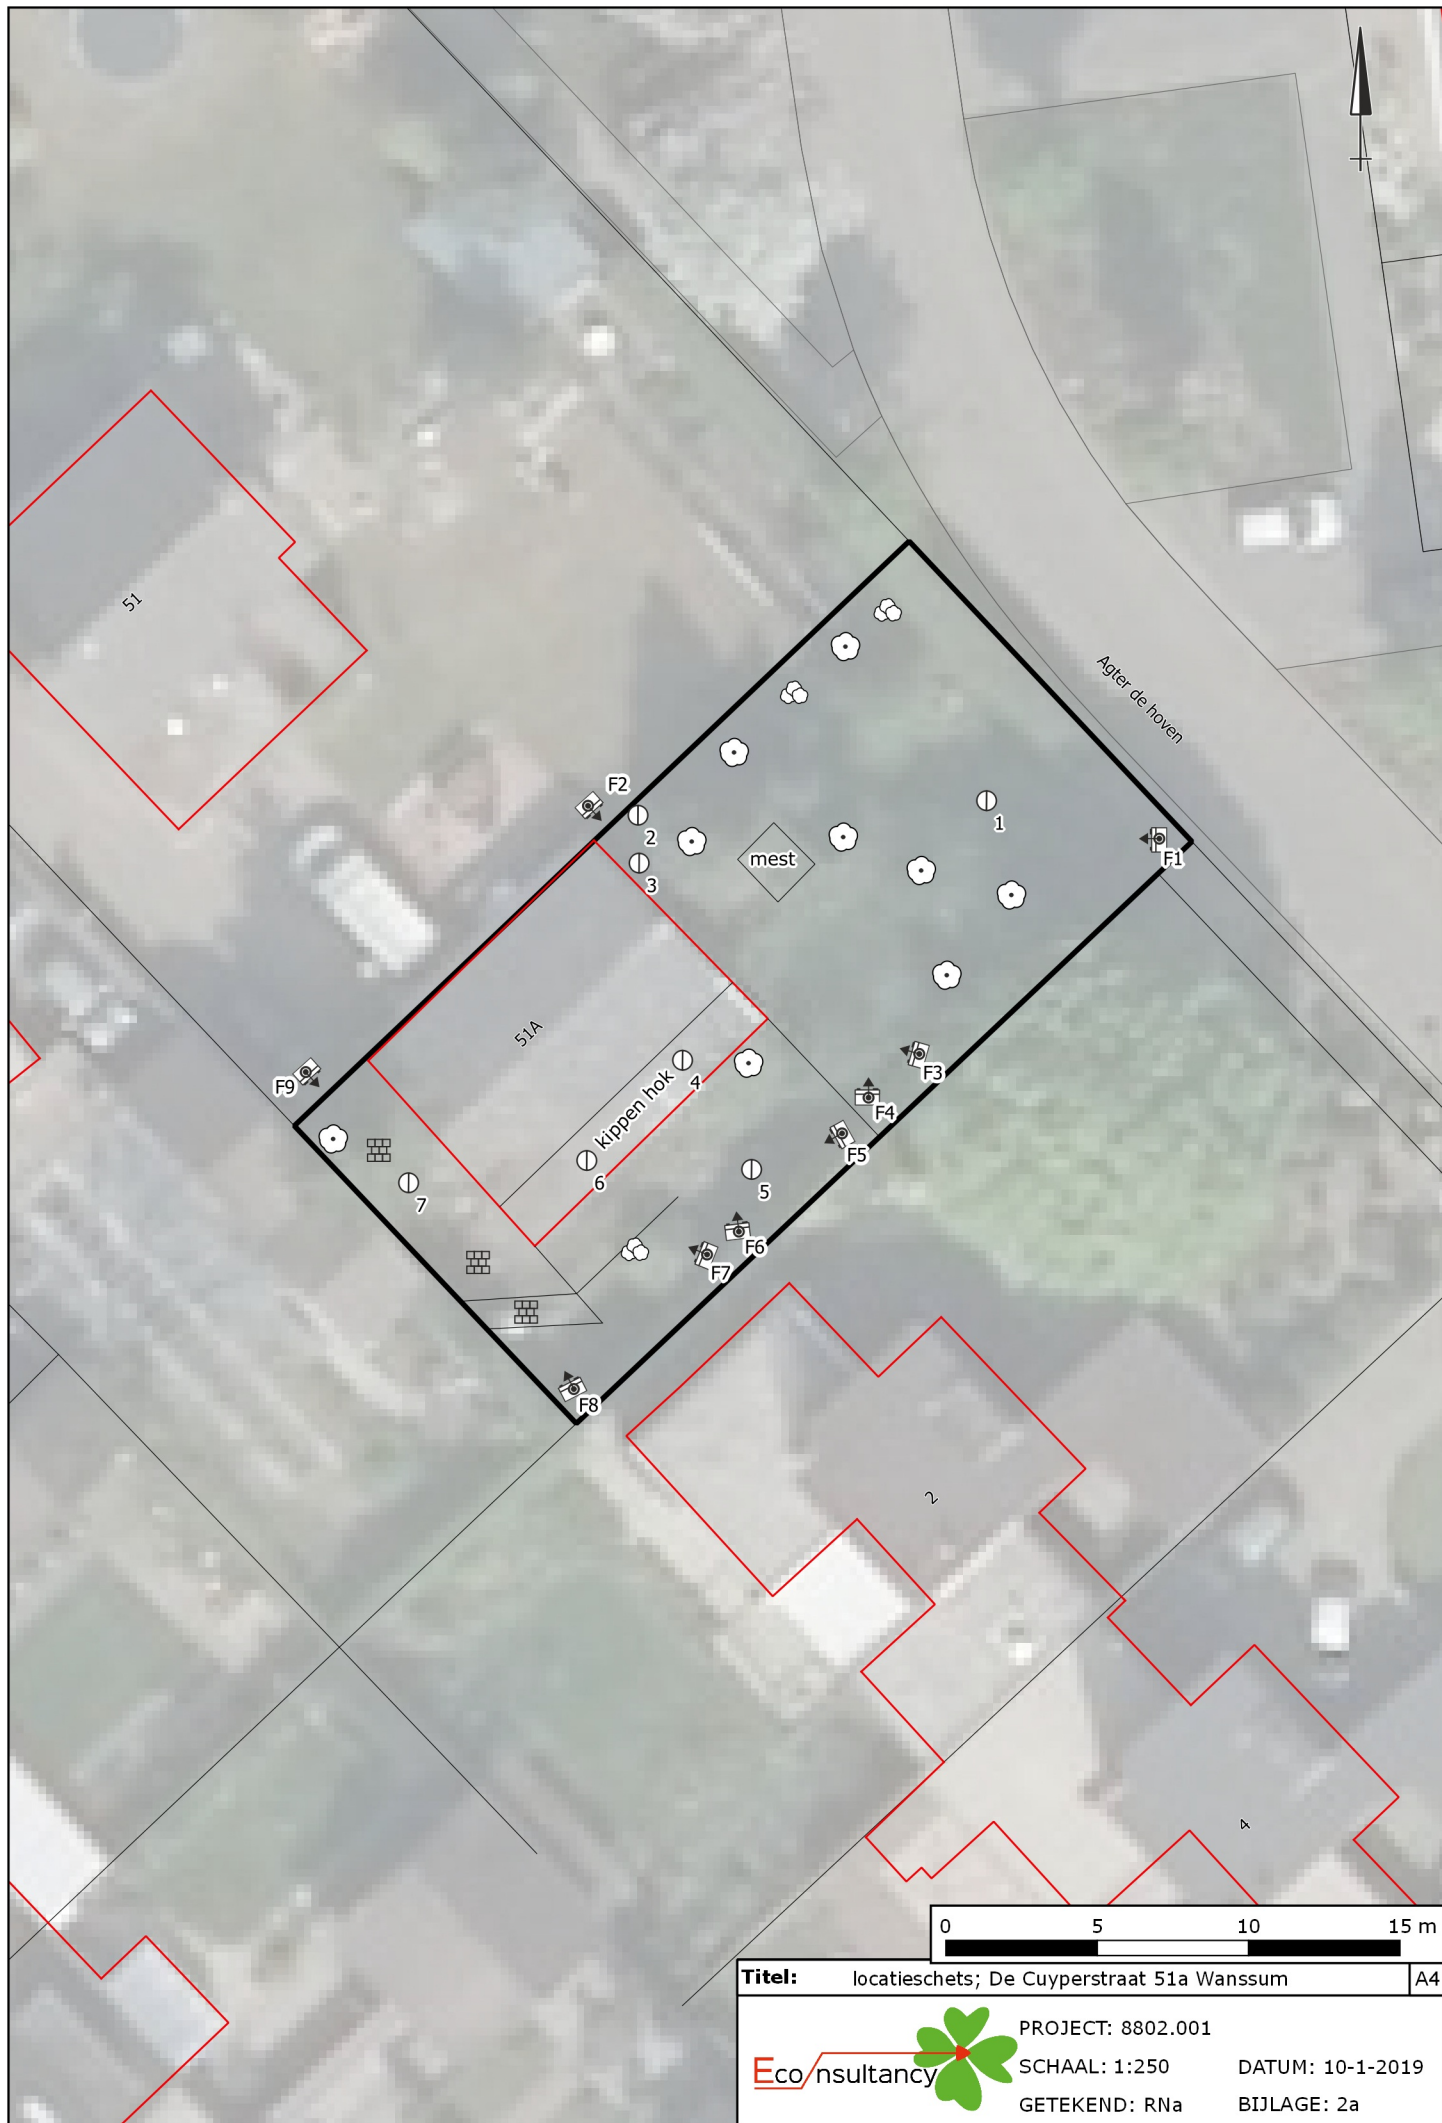
PROJECT: 8802.001  
SCHAAL: 1:250  
GETEKEND: RNa  
DATUM: 10-1-2019  
BIJLAGE: 2a

In bijlage 2a is de situatie ten tijde van de terreininspectie op een locatieschets weergegeven. Bijlage 2b bevat enkele foto's van de onderzoekslocatie ten tijde van de terreininspectie en na de sloop van de opstal.

**Titel:** locatieschets; De Cuypersstraat 51a Wanssum A4

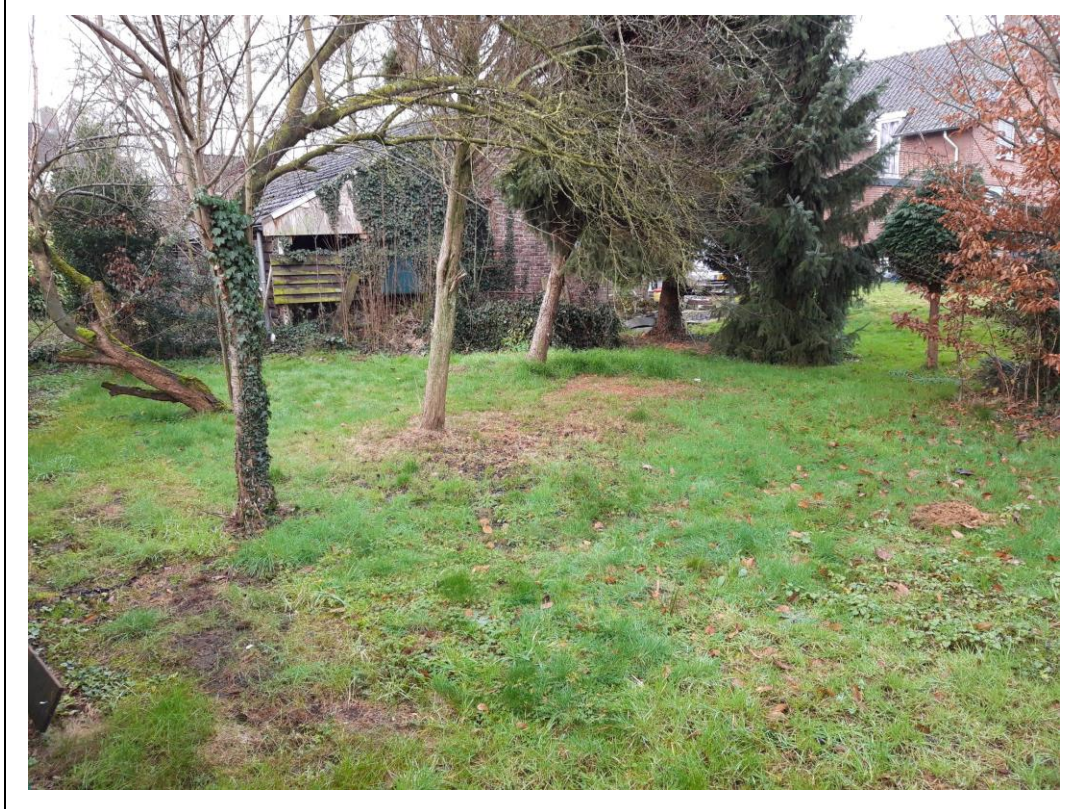
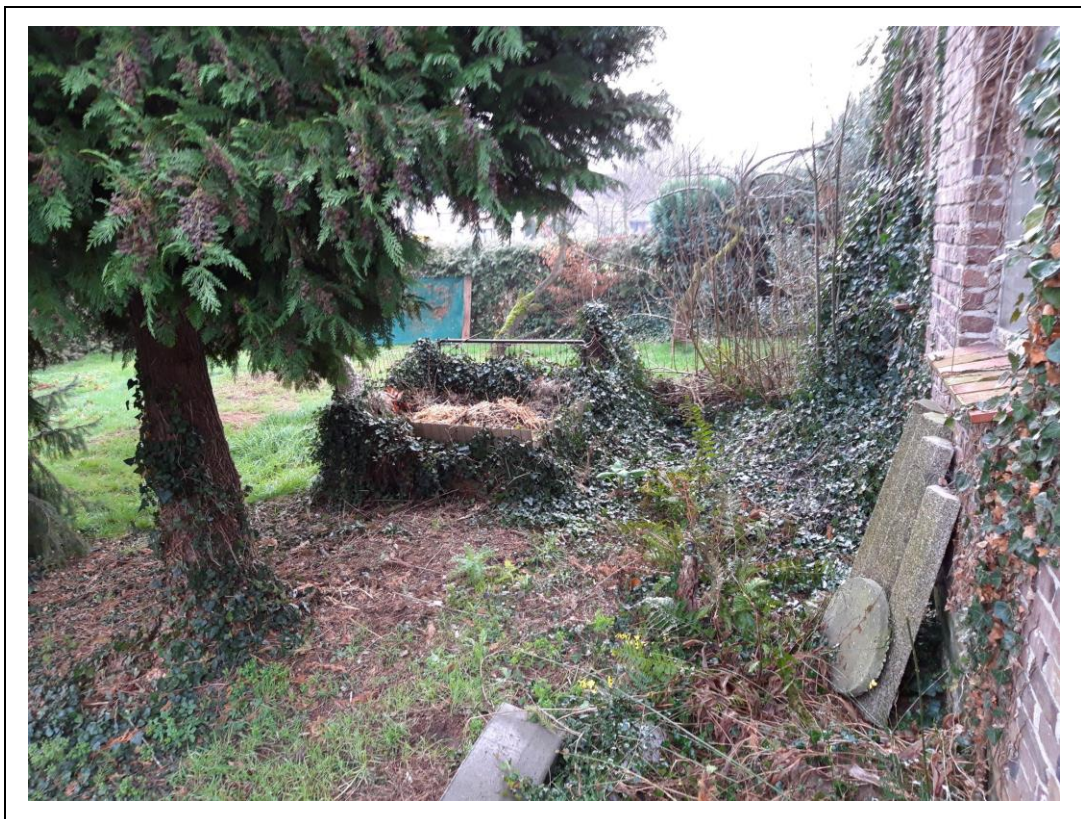
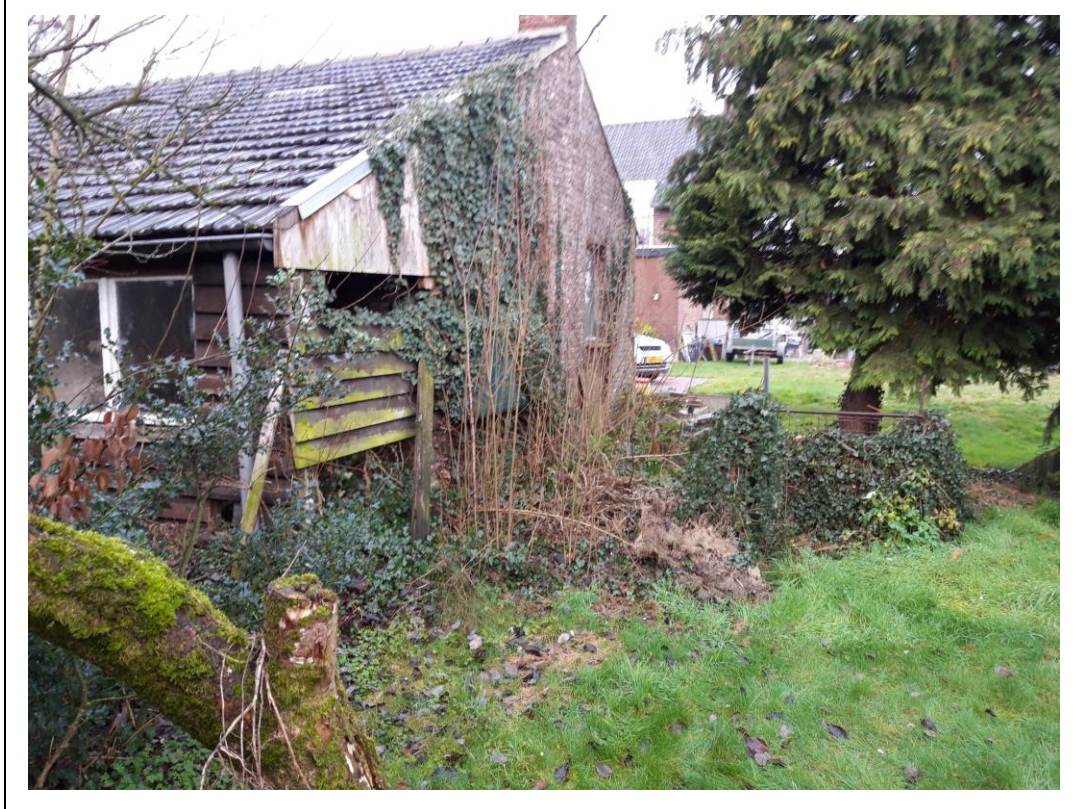
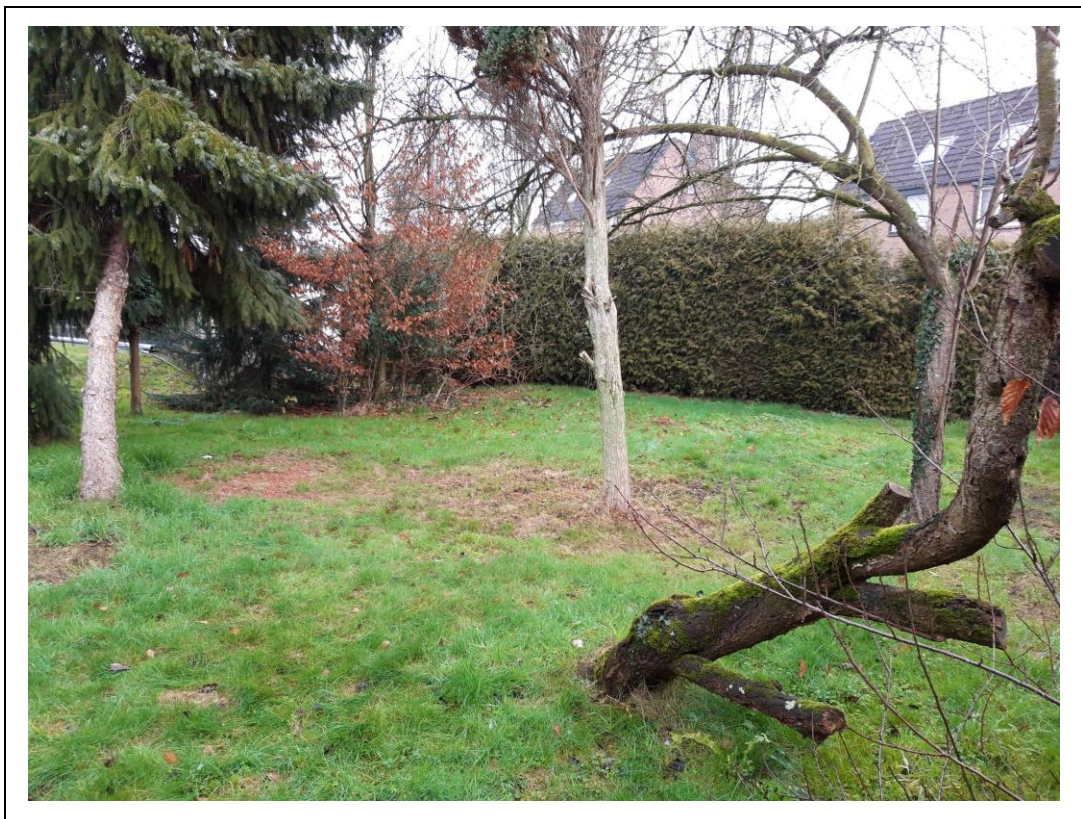
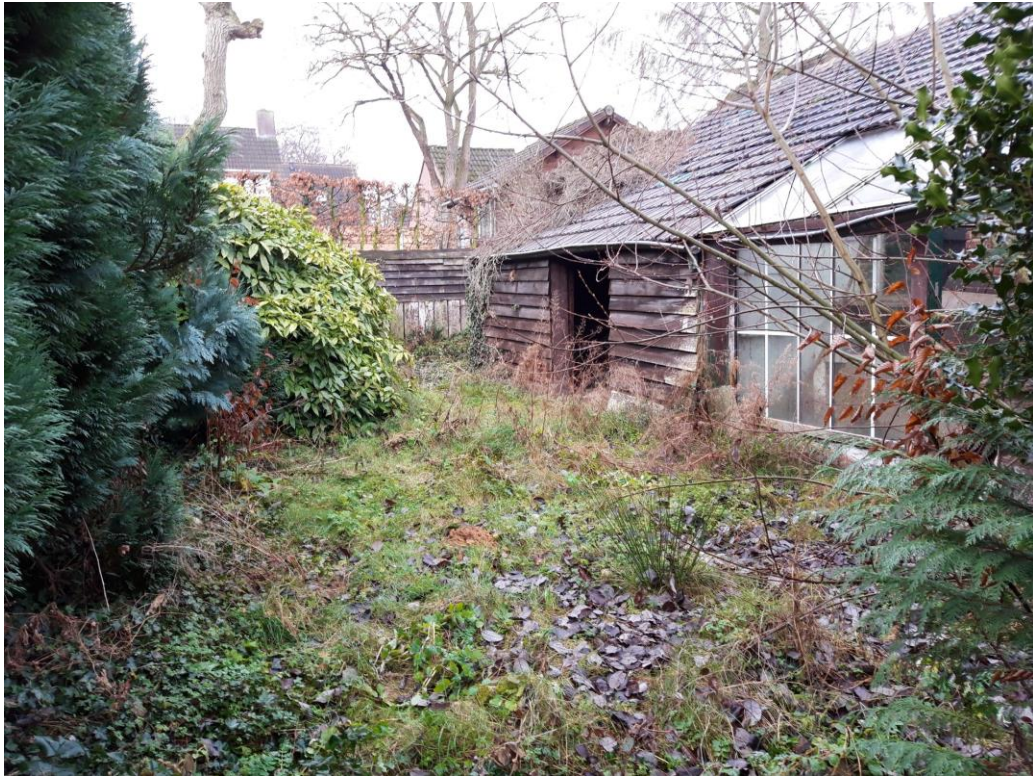
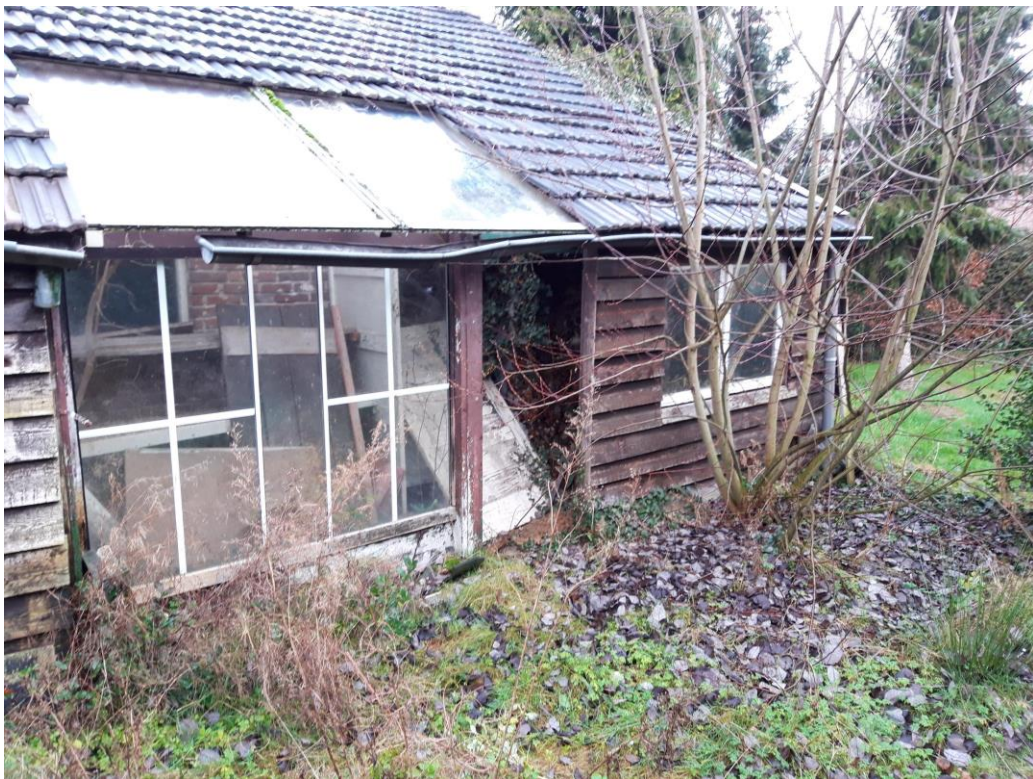
Op de onderzoekslocatie zijn geen mogelijke bronnen voor een grond- en/of grondwaterverontreiniging aangetroffen.

Op het maaiveld zijn ten tijde van de terreininspectie geen asbestverdachte (plaat)materialen waargenomen.

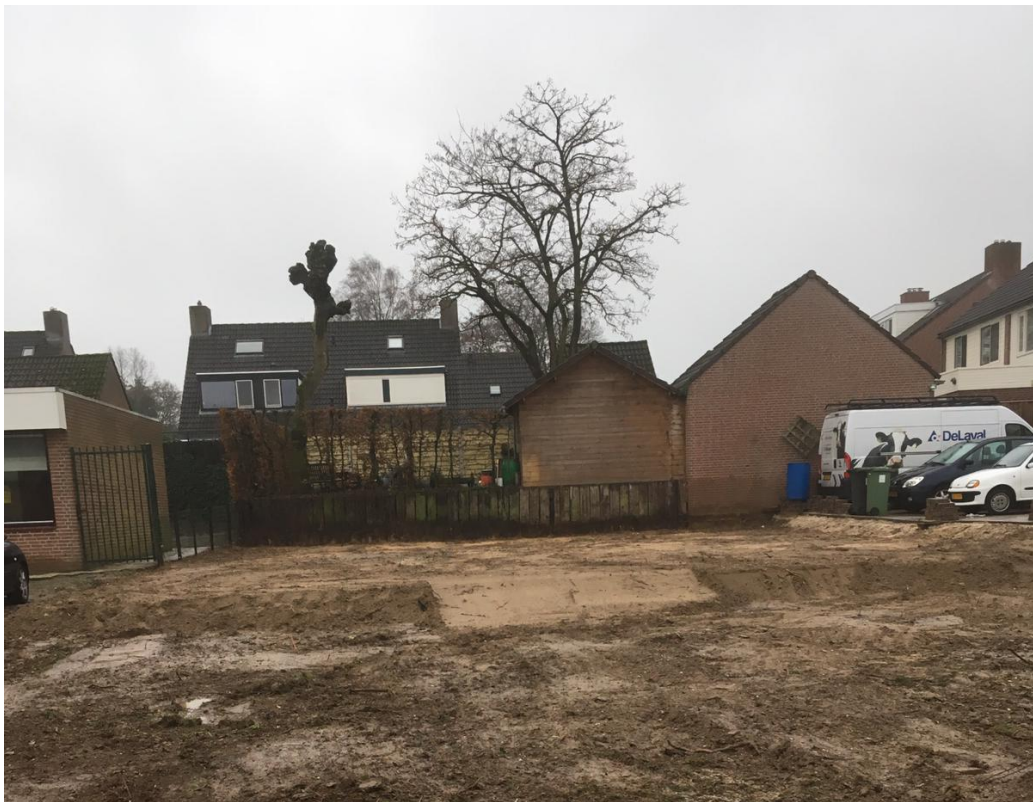
Foto na sloop.

De tijdens de terreininspectie aangetroffen situatie komt overeen met de locatiegegevens, zoals deze zijn opgenomen in paragraaf 3.2. Ten tijde van de terreininspectie was de bebouwing nog aanwezig. Bij de uiteindelijke uitvoering van de veldwerkzaamheden enkele dagen later bleek de gehele bebouwing echter gesloopt en het terrein bouwrijp gemaakt.

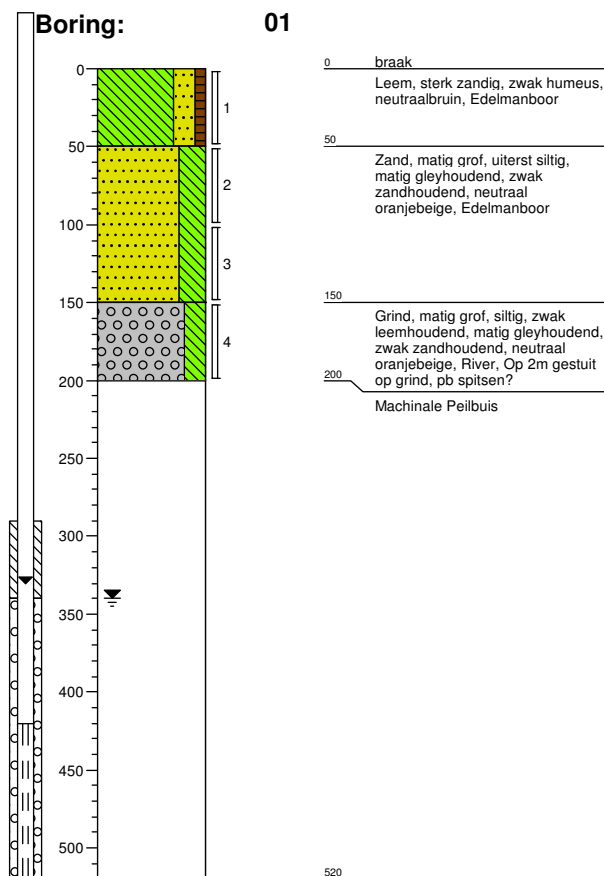
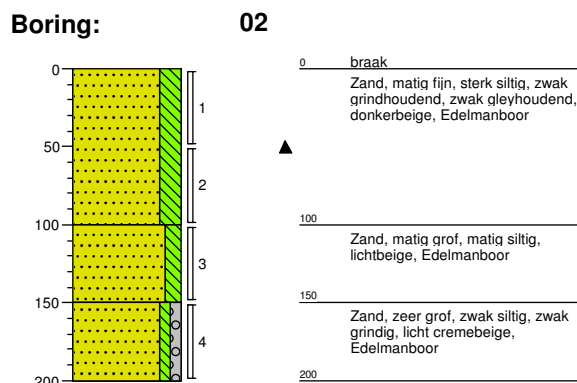
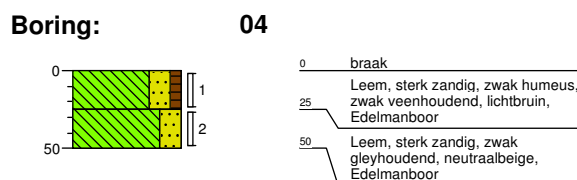
# Bijlage 3 Boorprofielen

Tijdens het opstellen van het boorplan is rekening gehouden met de doelstellingen en de richtlijnen, die geformuleerd zijn in de inleiding. Daarnaast is rekening gehouden met de gegevens voortvloeiend uit het vooronderzoek en de ligging van kabels en leidingen. Bijlage 2a bevat de locatieschets met daarop aangegeven de situering van de boorpunten en de peilbuis. In bijlage 3 zijn de boorprofielen opgenomen.

De bodem bestaat voornamelijk uit zwak tot uiterst siltig, matig fijn tot zeer grof zand. Deze bodemlaag is verder plaatselijk zwak humeus en/of zwak grindig. De bodem bestaat verder plaatselijk uit sterk zandig leem. Deze bodem is bovendien plaatselijk zwak veenhoudend, zwak gleyhoudend en/of zwak zandig. Ter plaatse van boring 01 is vanaf 1,5 m -mv een grindlaag aanwezig. Deze grindlaag is matig gleyhoudend en zwak leemhoudend.
