VERKENNEND BODEMONDERZOEK

KEMPWEG 139-141

TE VENRAY

# Rapportage verkennend bodemonderzoek

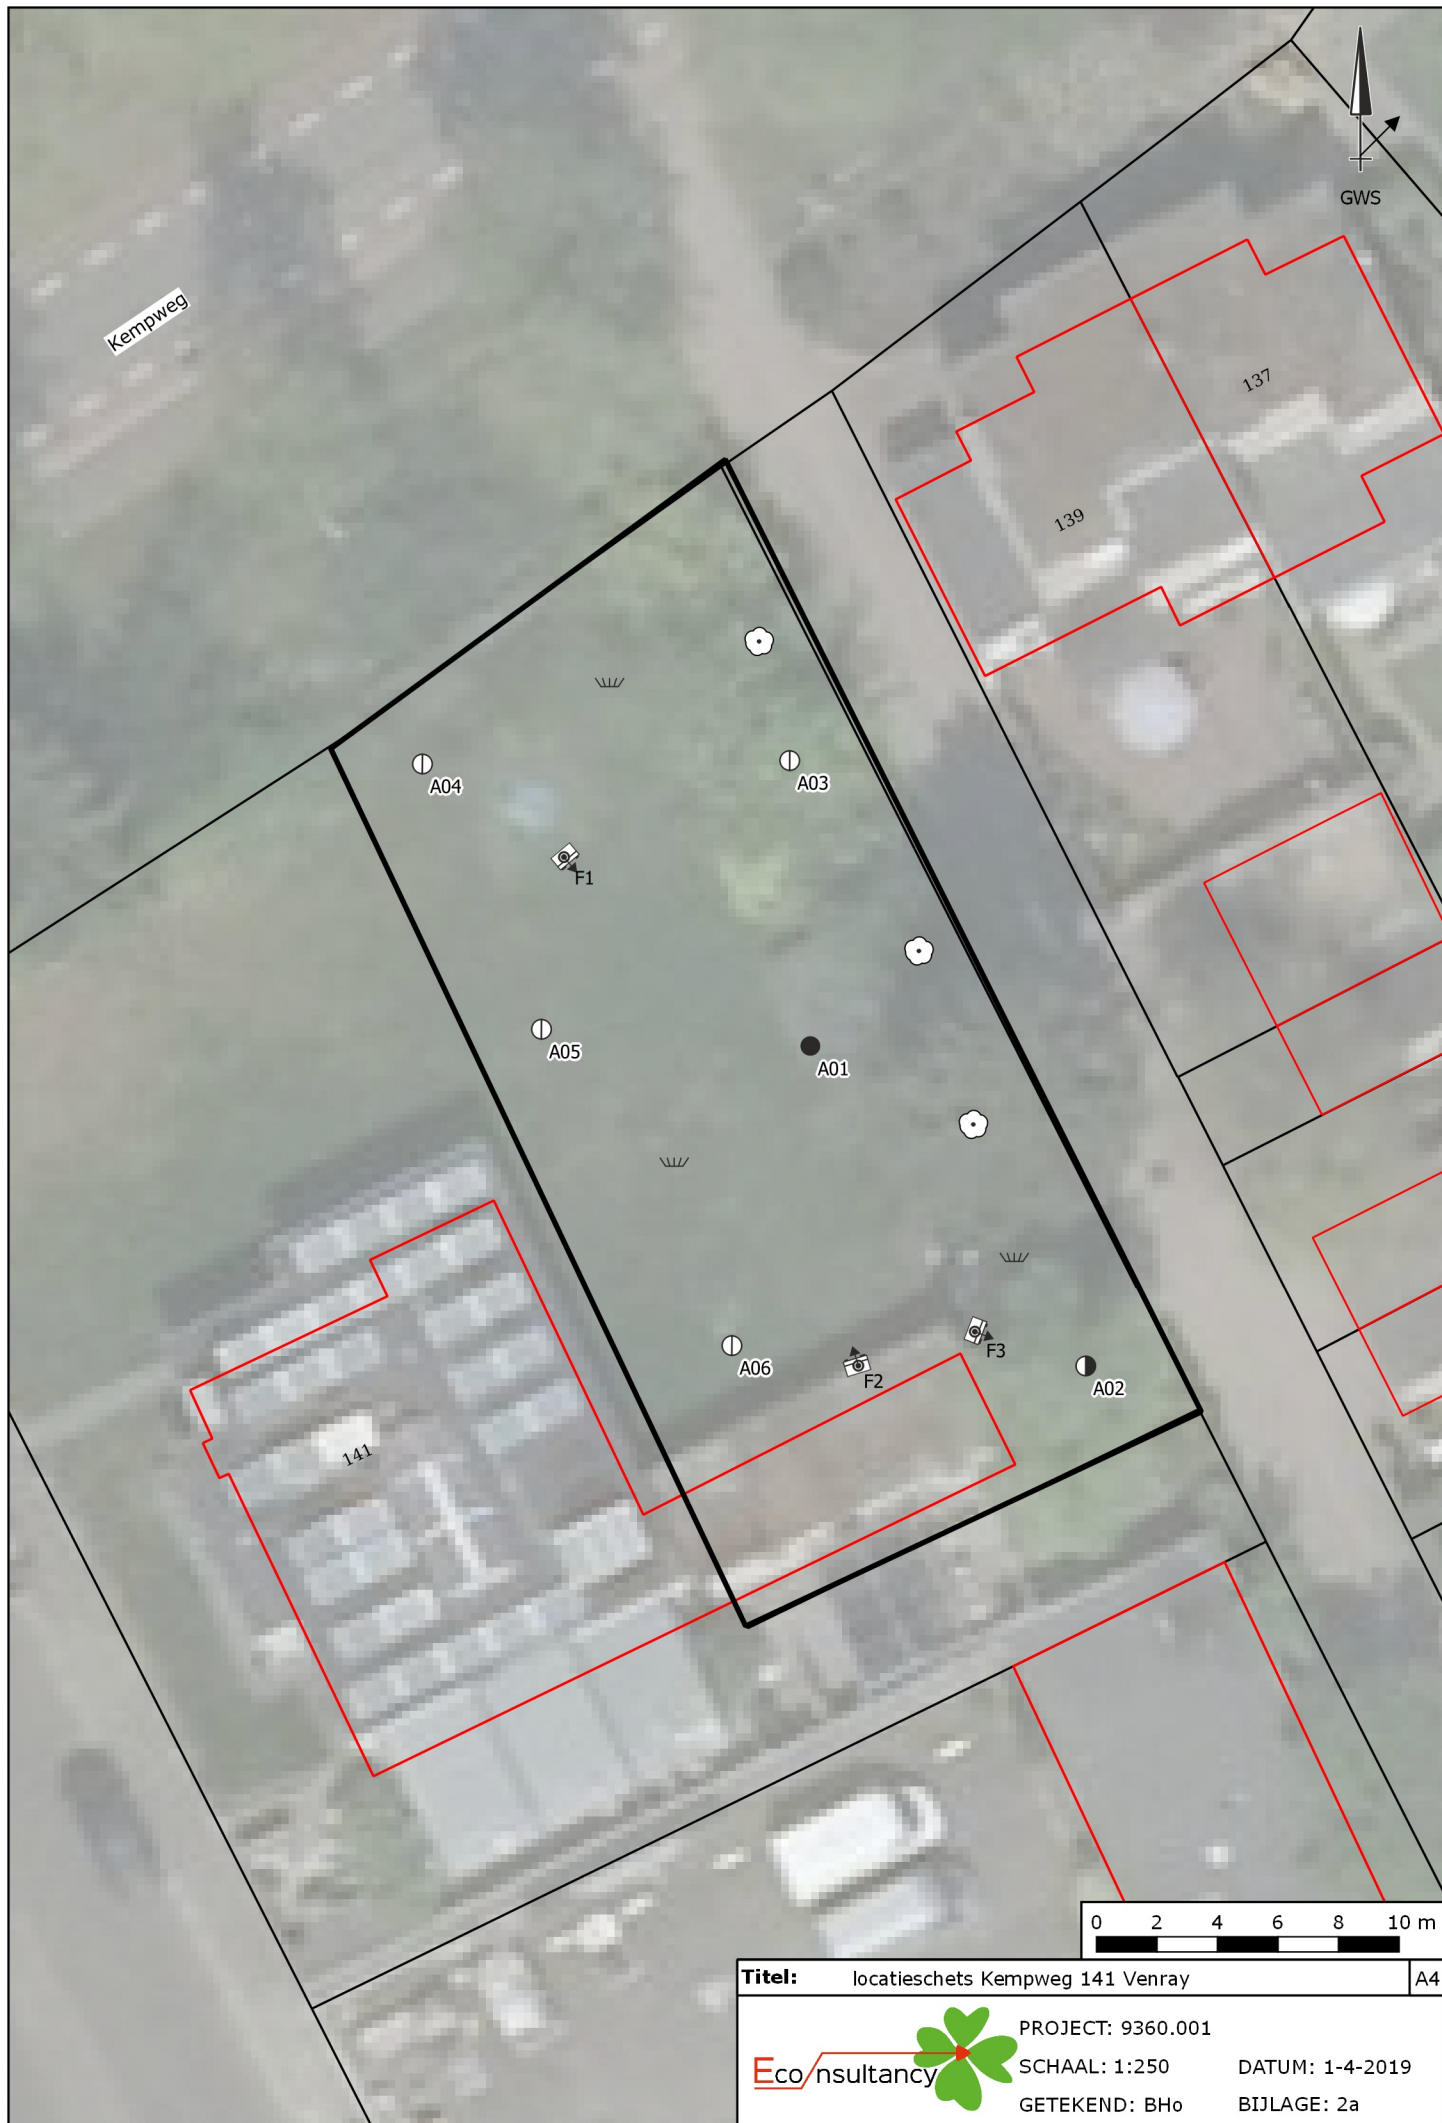
**Titel:** locatieschets Kempweg 141 Venray A4

In bijlage 2a is de huidige situatie op een locatieschets weergegeven. Bijlage 2b bevat enkele foto's van de onderzoekslocatie.

Tijdens het opstellen van het boorplan is rekening gehouden met de doelstellingen en de richtlijnen, die geformuleerd zijn in de inleiding. Daarnaast is rekening gehouden met de gegevens voortvloeiend uit het vooronderzoek en de ligging van kabels en leidingen. Gezien het feit dat het grondwater zich dieper dan 5,5 m -mv bevindt, heeft er conform de NEN 5740 geen grondwateronderzoek plaatsgevonden. Bijlage 2a bevat de locatieschets met daarop aangegeven de situering van de boorpunten. In bijlage 3 zijn de boorprofielen opgenomen.

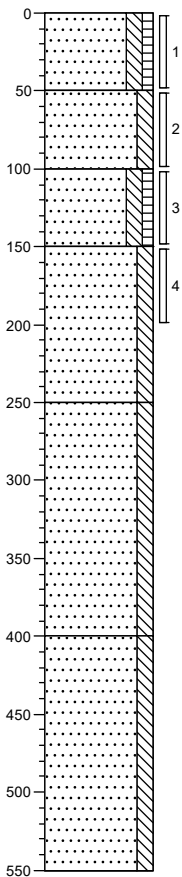
a01

| 0 | tuin |
| 50 | Zand, matig fijn, matig siltig, zwak humeus, neutraalbruin, Edelmanboor |
