## HISTORISCH BODEMONDERZOEK

OSSENDIJK 110

TE YSSELSTEYN

# Rapportage historisch bodemonderzoek

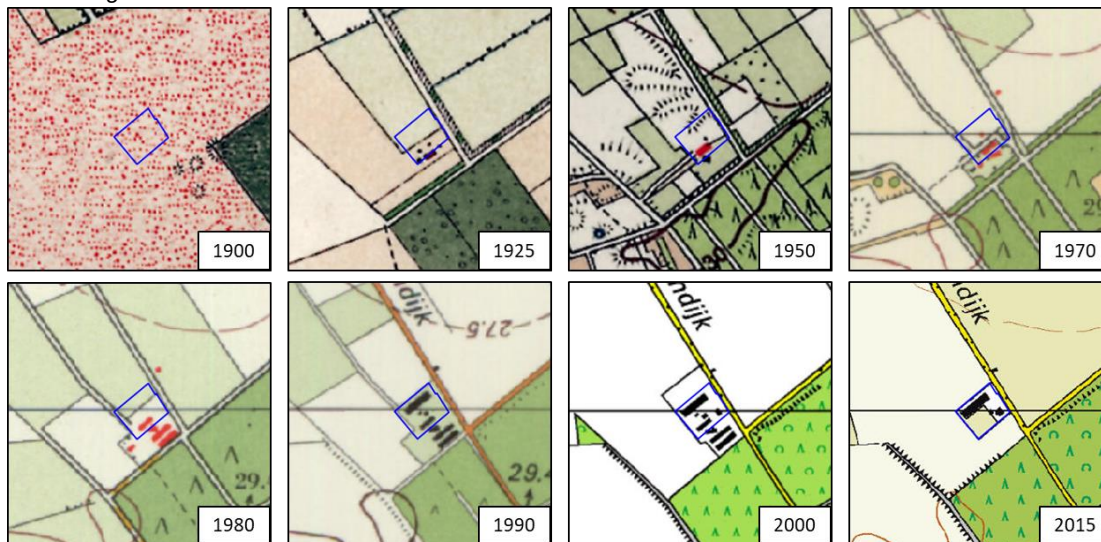
Afbeelding 1. Selectie historisch kaartmateriaal.

Op basis van historisch kaartmateriaal (afbeelding 1) uit de periode 1900-1925 bleek de locatie in gebruik te zijn als natuurgebied (heide). Na 1925 heeft de locatie een agrarische bestemming gekregen en is er op het zuidoostelijke deel van de locatie een schuur gebouwd. Rond 1960 is er op de locatie aanvullende bebouwing gerealiseerd en is waarschijnlijk sindsdien de locatie in gebruik genomen als kippenfokkerij en akkerbouwbedrijf. De bedrijfslocatie bestond in 1986 uit een werkplaats, een kleine paardenstal, een woonhuis met berging, een garage en 3 vleeskui-kens/parelhoenderstallen. Over de locatie liep destijds ook een onverhard toegangspad. In 1999 is er op de locatie een nieuwe woning gerealiseerd. Ten tijde van de bouw was nog maar 1 stal in gebruik als kippenstal. Rond 2010 is de bebouwing met uitzondering van de woning en de kippenstal gesloopt. De locatie had sindsdien enkel nog een woonbestemming. De kippenstal is verbouwd tot woonaccommodatie en opslagruimte. De onderzoekslocatie is sindsdien niet wezenlijk veranderd.

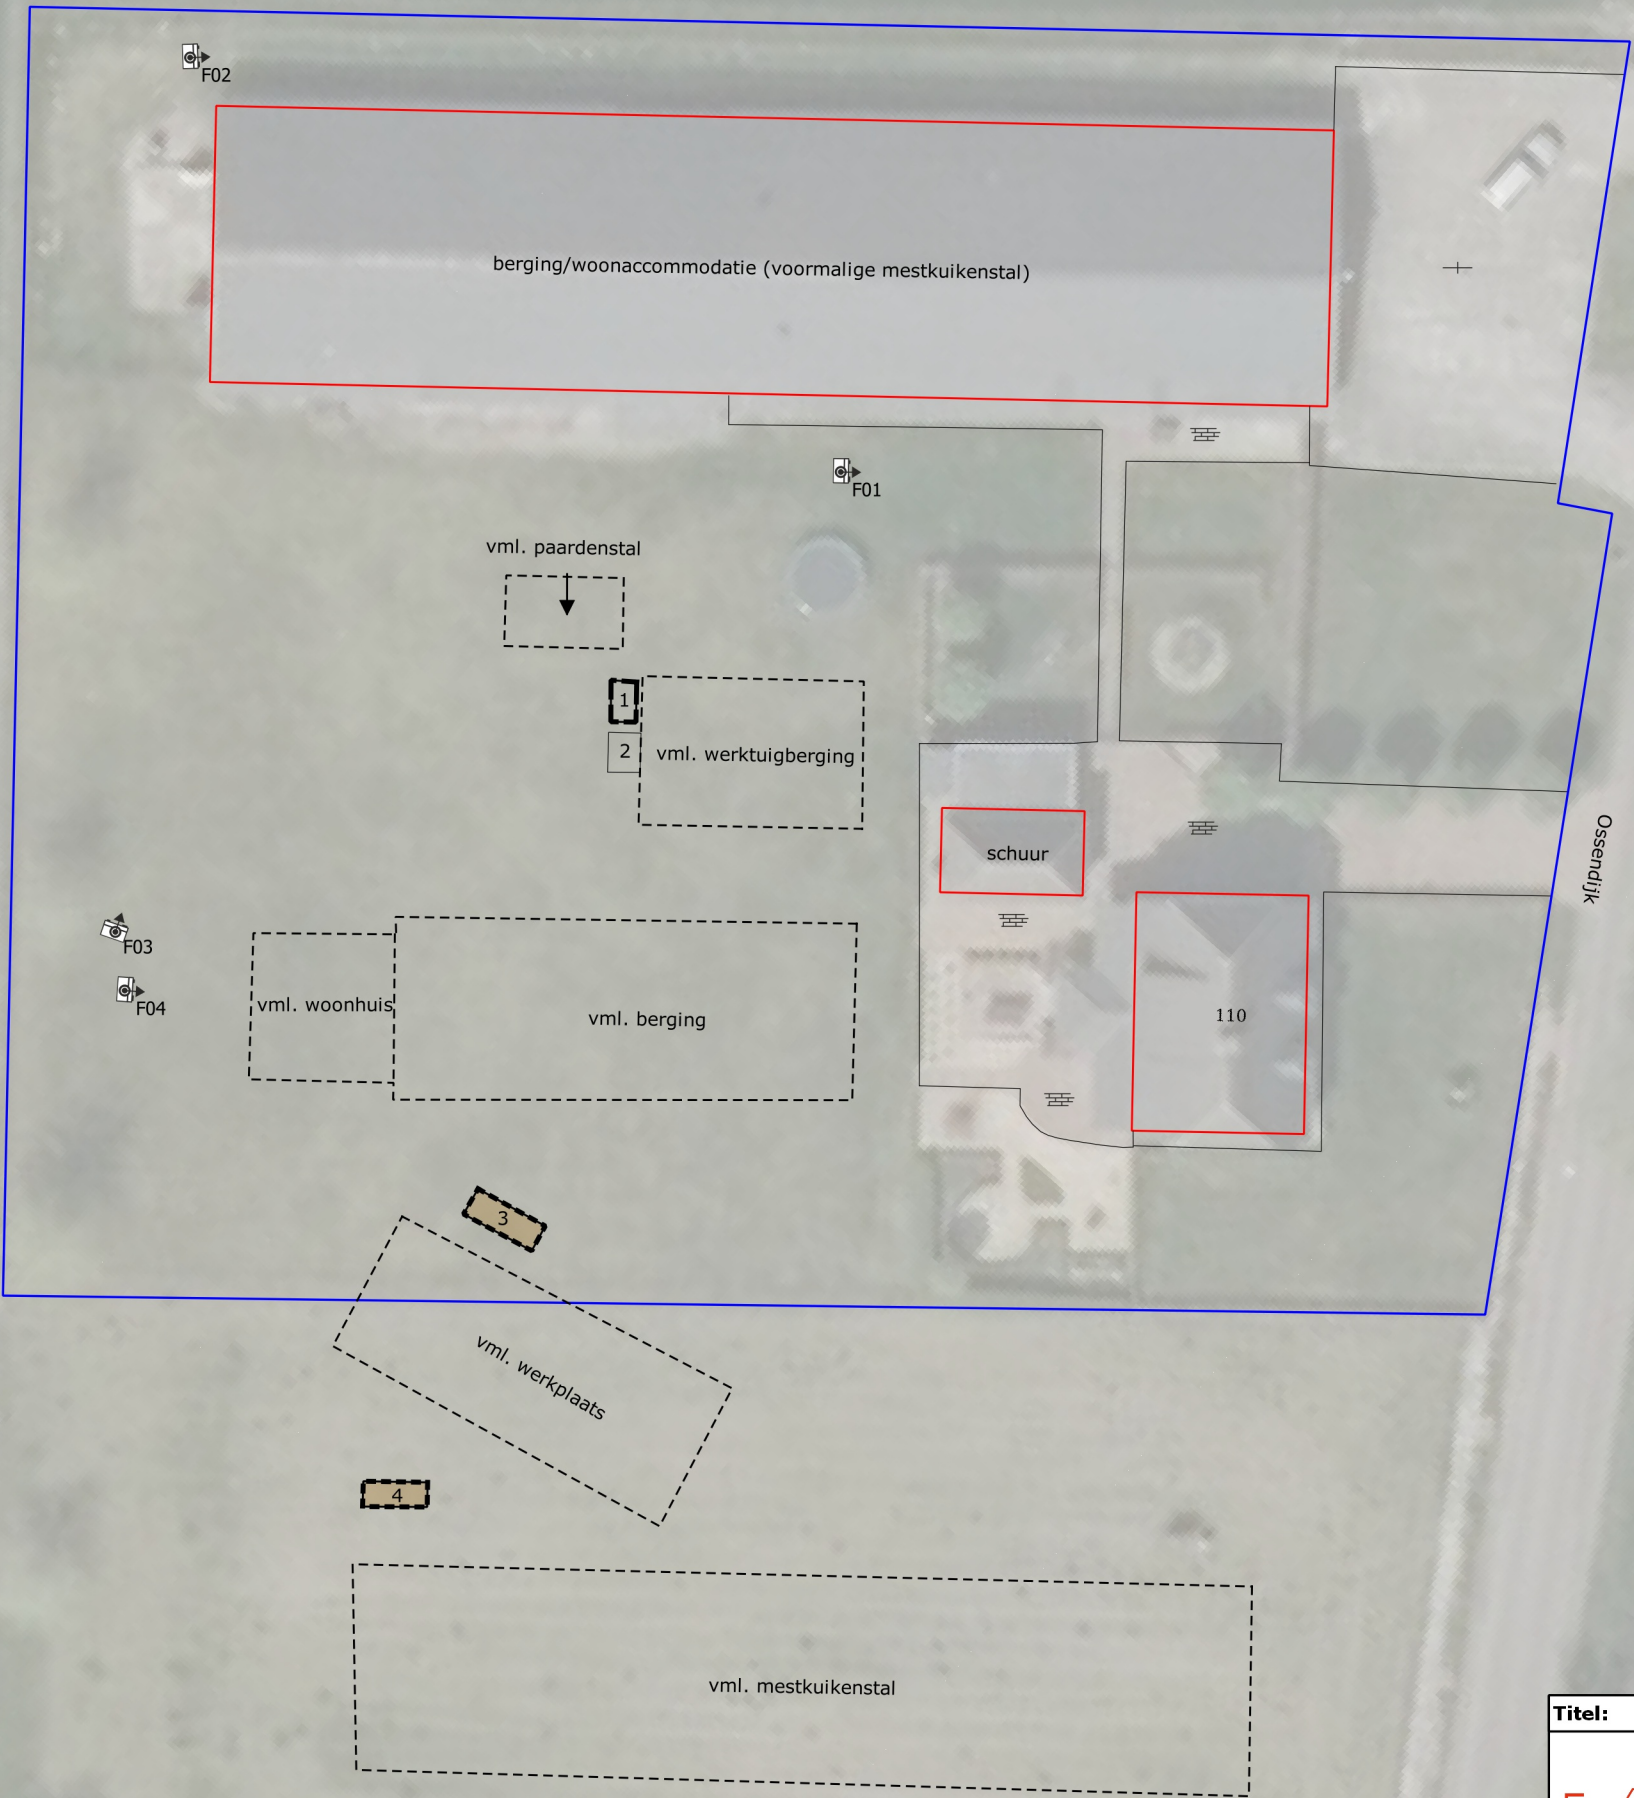
- Legenda:
- 1. vml. bovengrondse dieseltank (600 l)
  - 2. vml. opslagplaats afgewerkte olie (max. 60 , op lekbak)
  - 3. vml. ondergrondse HBO-tank (3.000 l)
  - 4. vml. ondergrondse petroleumtank (2.000l)

In bijlage 2a is de huidige situatie op een locatieschets weergegeven. Bijlage 2b bevat enkele foto's van de onderzoekslocatie.

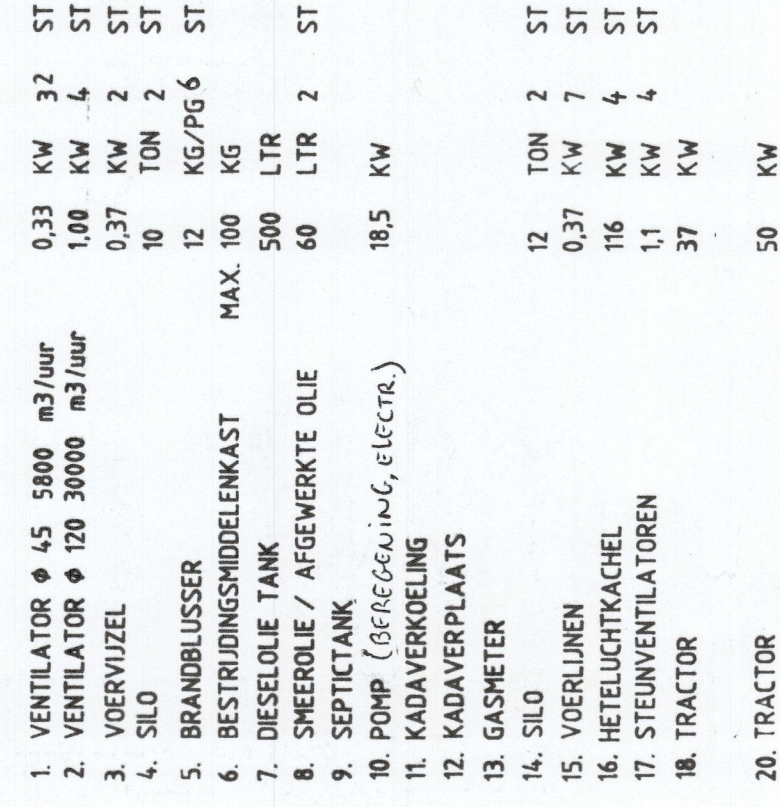
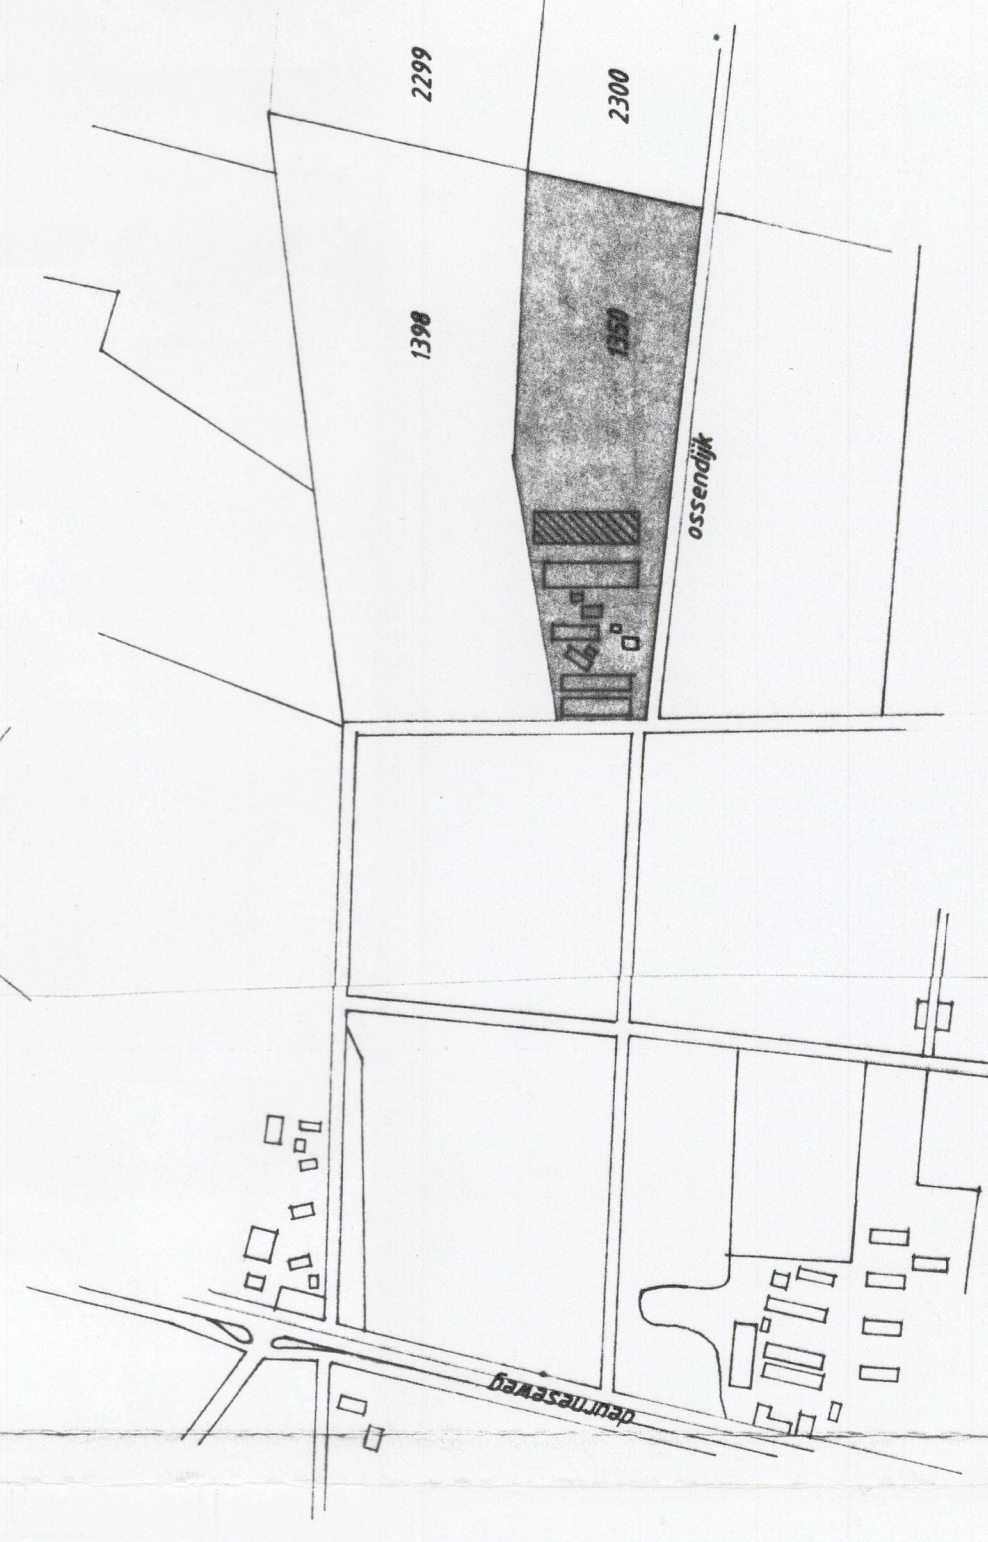
## PLATTEGROND INRICHTING

| Dossiernummer | jaar | Omschrijving | Bijzonderheden |
|---|---|---|---|
| 97.5227 | 1997 | vergunning Wet Milieubeheer voor aanleg spoelwaterput | In het kader van de Wet Milieubeheer is de bedrijfssteekening aangepast (zie bijlage 3b)**. Uit de tekening blijkt dat er op de locatie diverse olieopslagtanks gelegen hebben. |

\*\* Op de locatie zou een spoelwaterput bij een VEA stal worden gerealiseerd. De stal zou ten noorden van de reeds aanwezige kippenstal worden gerealiseerd. De stal is op historisch kaartmateriaal niet terug te vinden. De VEA stal is waarschijnlijk nimmer gerealiseerd. Uit de milieuvergunning blijkt verder het volgende:

- de twee zuidelijke stallen niet meer gebruikt als mestkuikenstallen, enkel nog als opslagruimten.
- De petroleum en HBO-tank waren tijdens het verlenen van de nieuwe milieuvergunning niet meer aanwezig.
- Volgens de tekening bevindt zich aan de werktuigberging een bovengrondse dieseltank van 500 l. Het is vooralsnog niet geheel duidelijk of dit de zelfde tank betreft als de dieseltank uit 1986, gezien de ligging tevens iets is verplaatst.
- Naast de dieseltank wordt smeerolie en afgewerkte olie opgeslagen op een lekbak (max. 60 l).
- Er heeft in de werkplaats opslag plaatsgevonden van bestrijdingsmiddelen in een bestrijdingsmiddelenkast. De kast bevond zich waarschijnlijk op een betonvloer.
