VERKENNEND BODEMONDERZOEK

GAGEL 1 EN 12

TE WANSSUM

# Rapportage verkennend bodemonderzoek

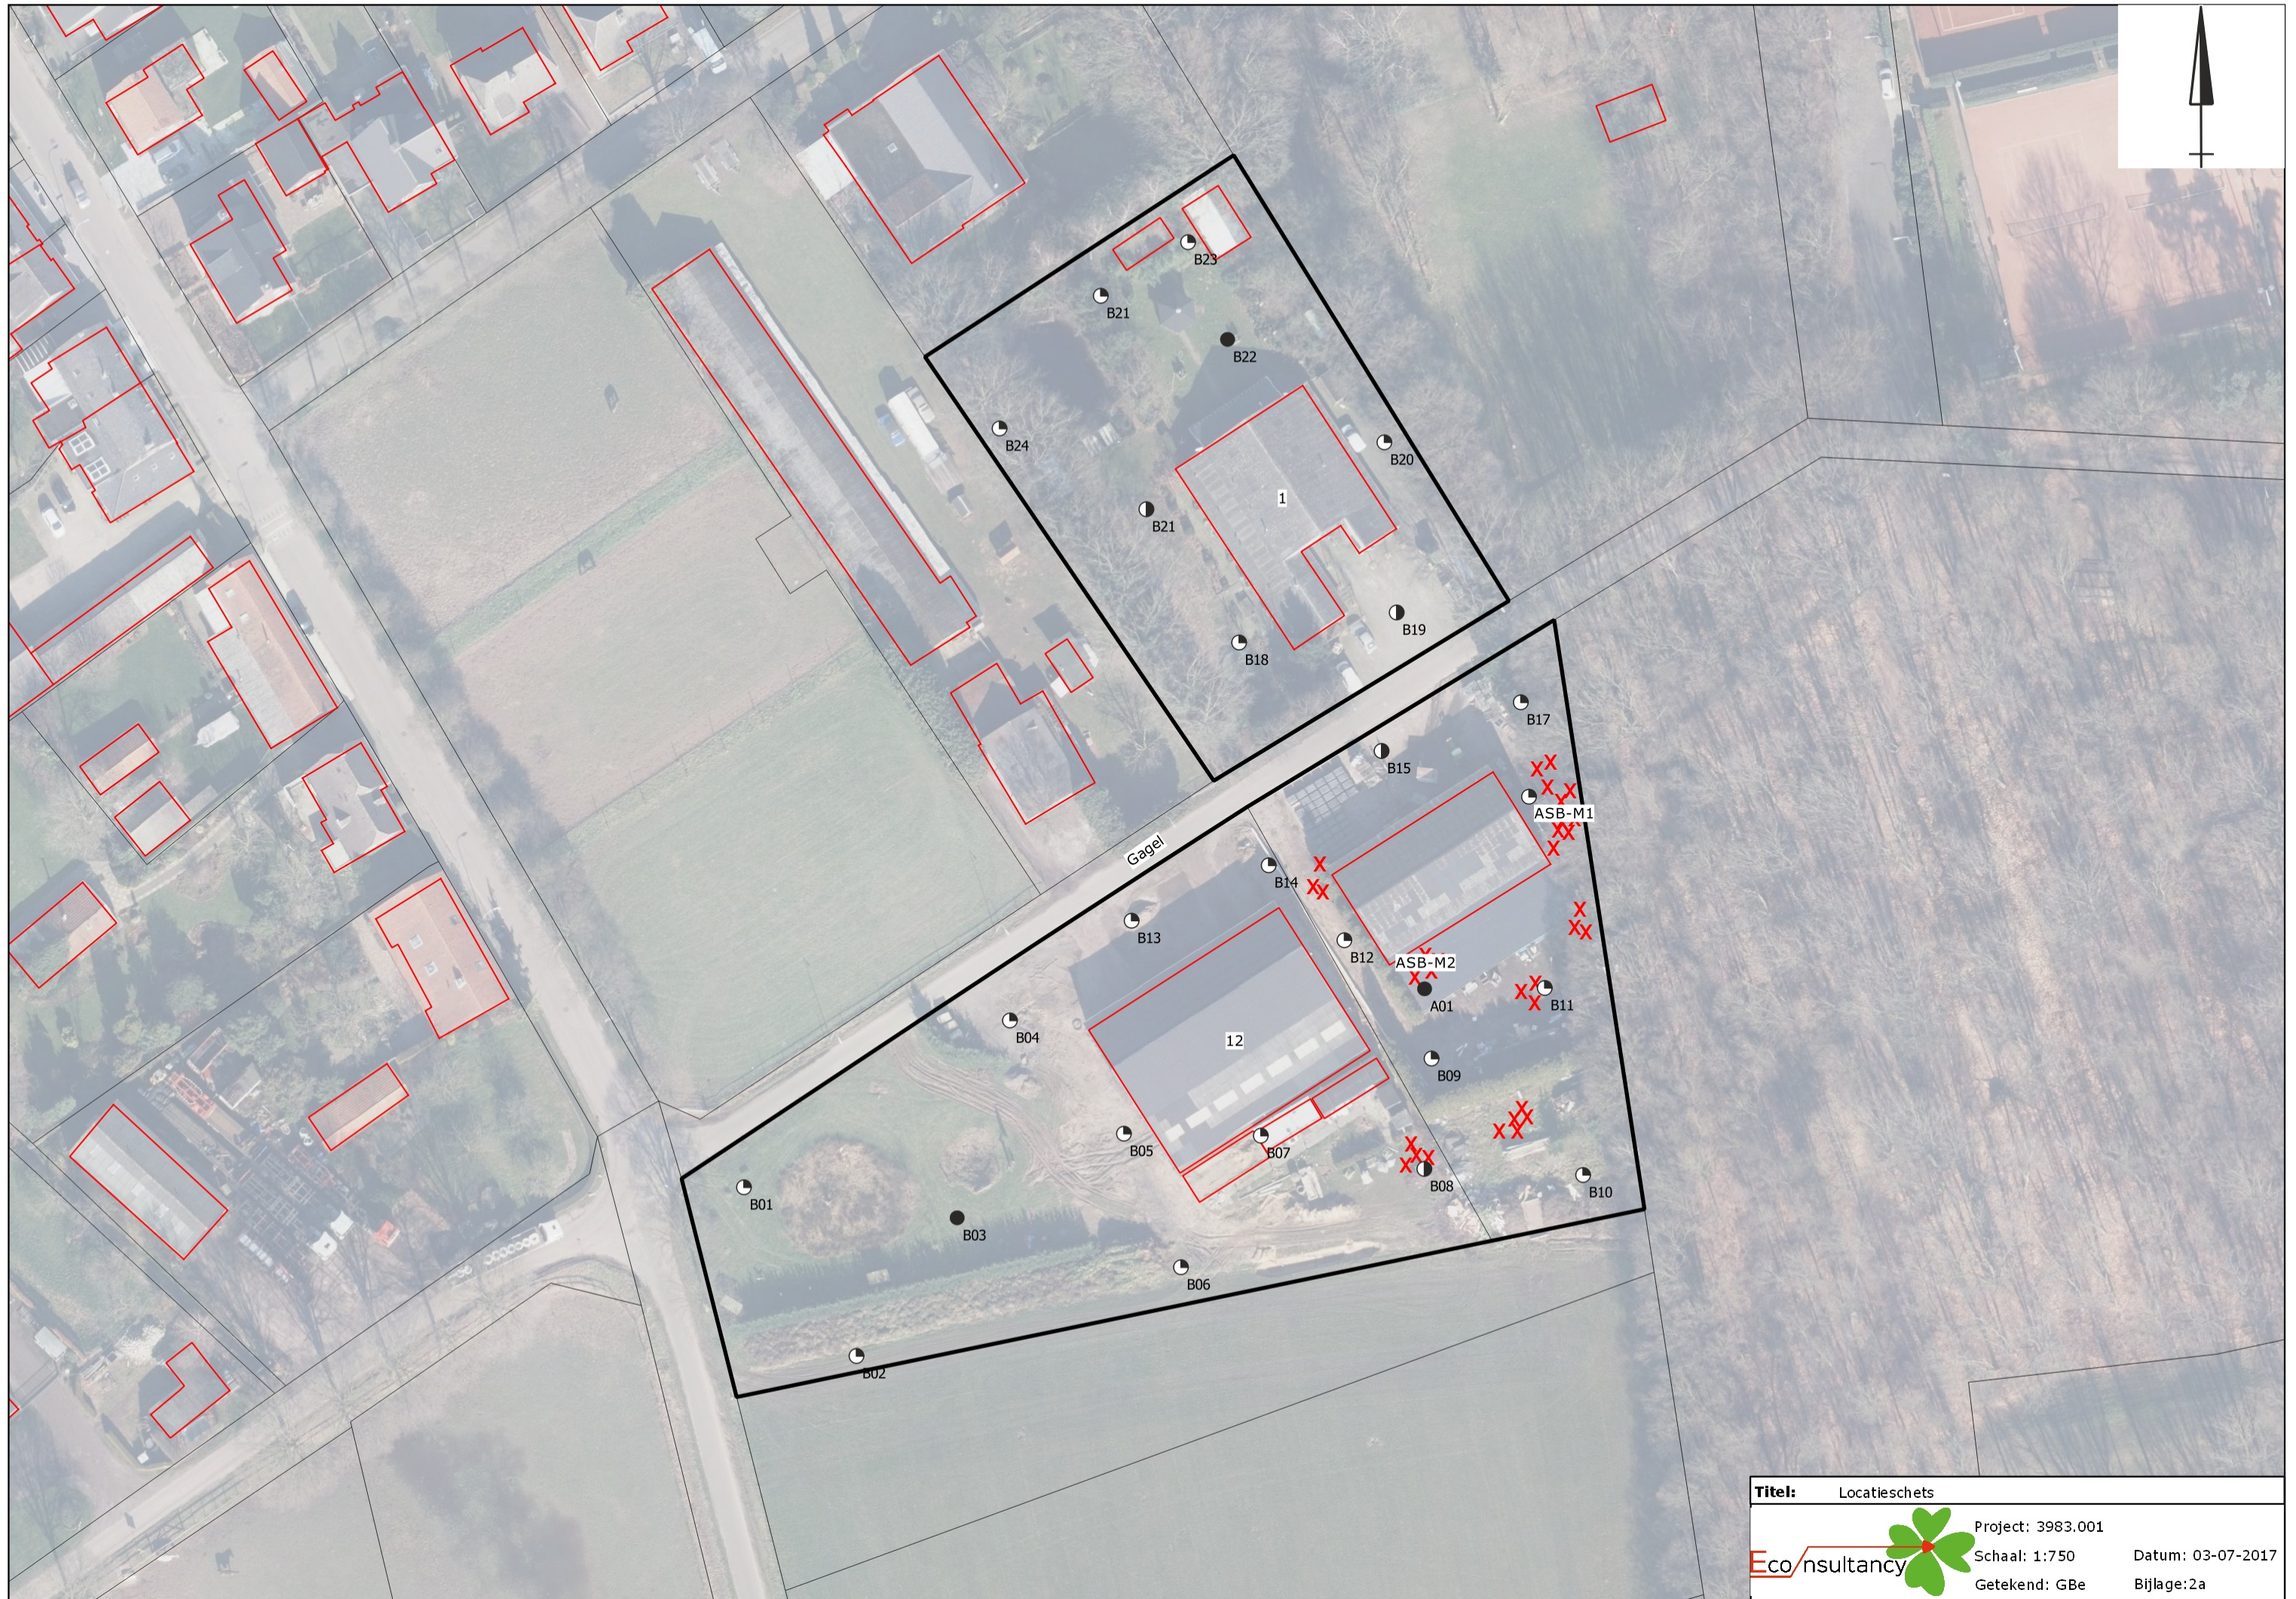
In bijlage 2a is de huidige situatie op een locatieschets weergegeven. Bijlage 2b bevat enkele foto's van de onderzoekslocatie.

Daarom heeft Econsultancy ook twee verzamelmonsters (afkomstig van het maaiveld onder en nabij de overkapping van de loods) laten analyseren op asbesthoudendheid van dit materiaal. Hieruit blijkt dat het asbestvrije stukjes plaatmateriaal zijn, zie ook hoofdstuk 4 en 5. De herkomst van dit plaatmateriaal is aangegeven op bijlage 2a.
