# Verkennd bodemonderzoek Veulenseweg 59 te Veulen

Aeres Milieu Projectnummer : AM20465  
Status rapport : Definitief (versie 1)  
Datum : 6 november 2020

Opdrachtgever : Gebroeders Reintjes BV  
Drabbelsweg 1  
5814 AG Veulen

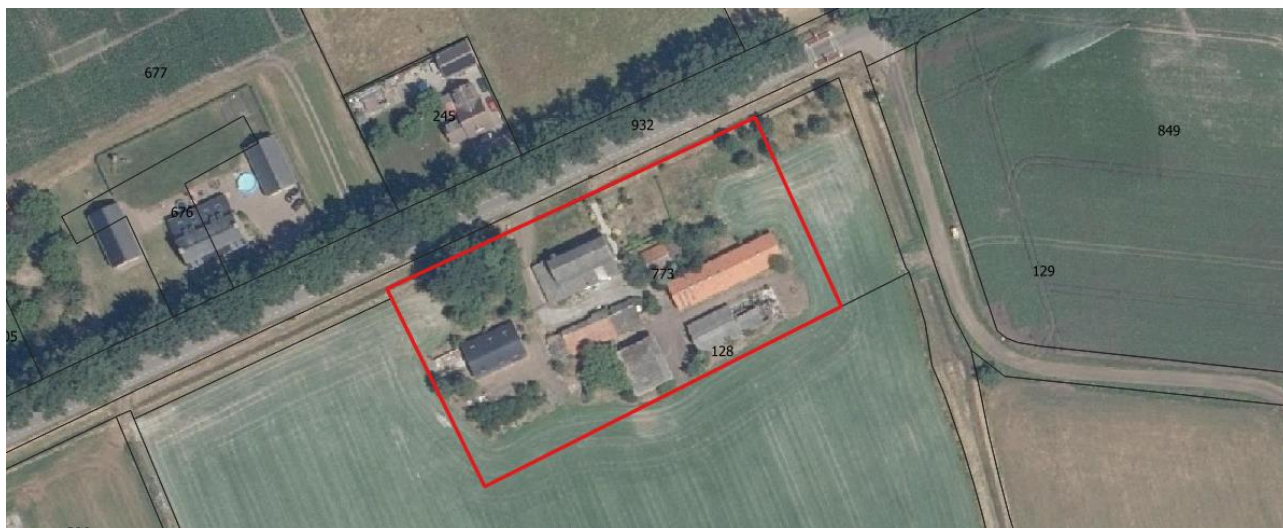
Afbeelding 1: globale begrenzing onderzoekslocatie (bron luchtfoto: PDOKviewer)

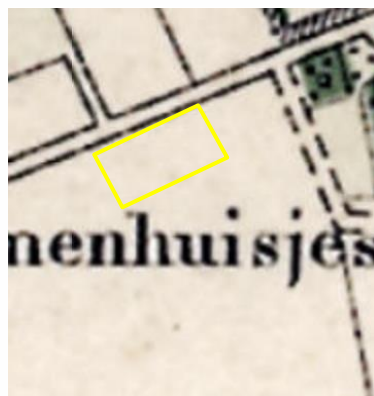
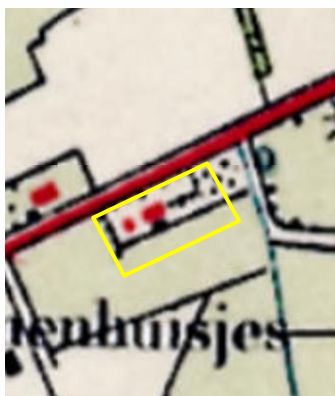
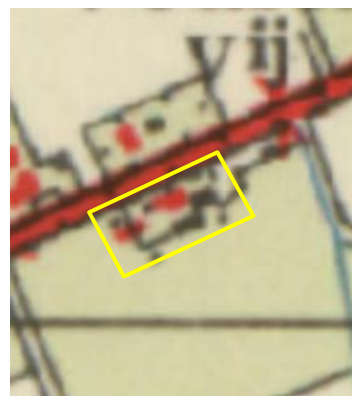
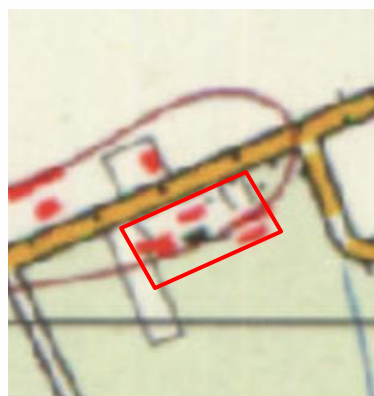
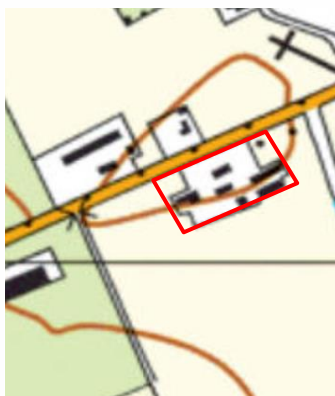
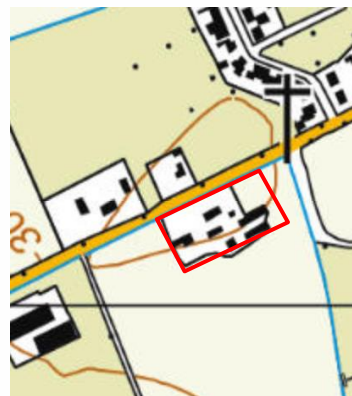
In het kader van het vooronderzoek is historisch kaartmateriaal bestudeerd. Uit kaartmateriaal van de geraadpleegde historische kaarten is af te leiden dat de onderzoekslocatie tot het einde van de jaren twintig van de 19<sup>e</sup> eeuw altijd onbebouwd is geweest. Op de kaart uit 1934 is voor het eerst bebouwing waar te nemen op de onderzoekslocatie. Op de diverse overige kaarten is uitbreiding met diverse stallen en schuren op de onderzoekslocatie waar te nemen.

Afbeelding 2: geraadpleegde historische kaarten (bron kaarten: topotijdreis.nl)

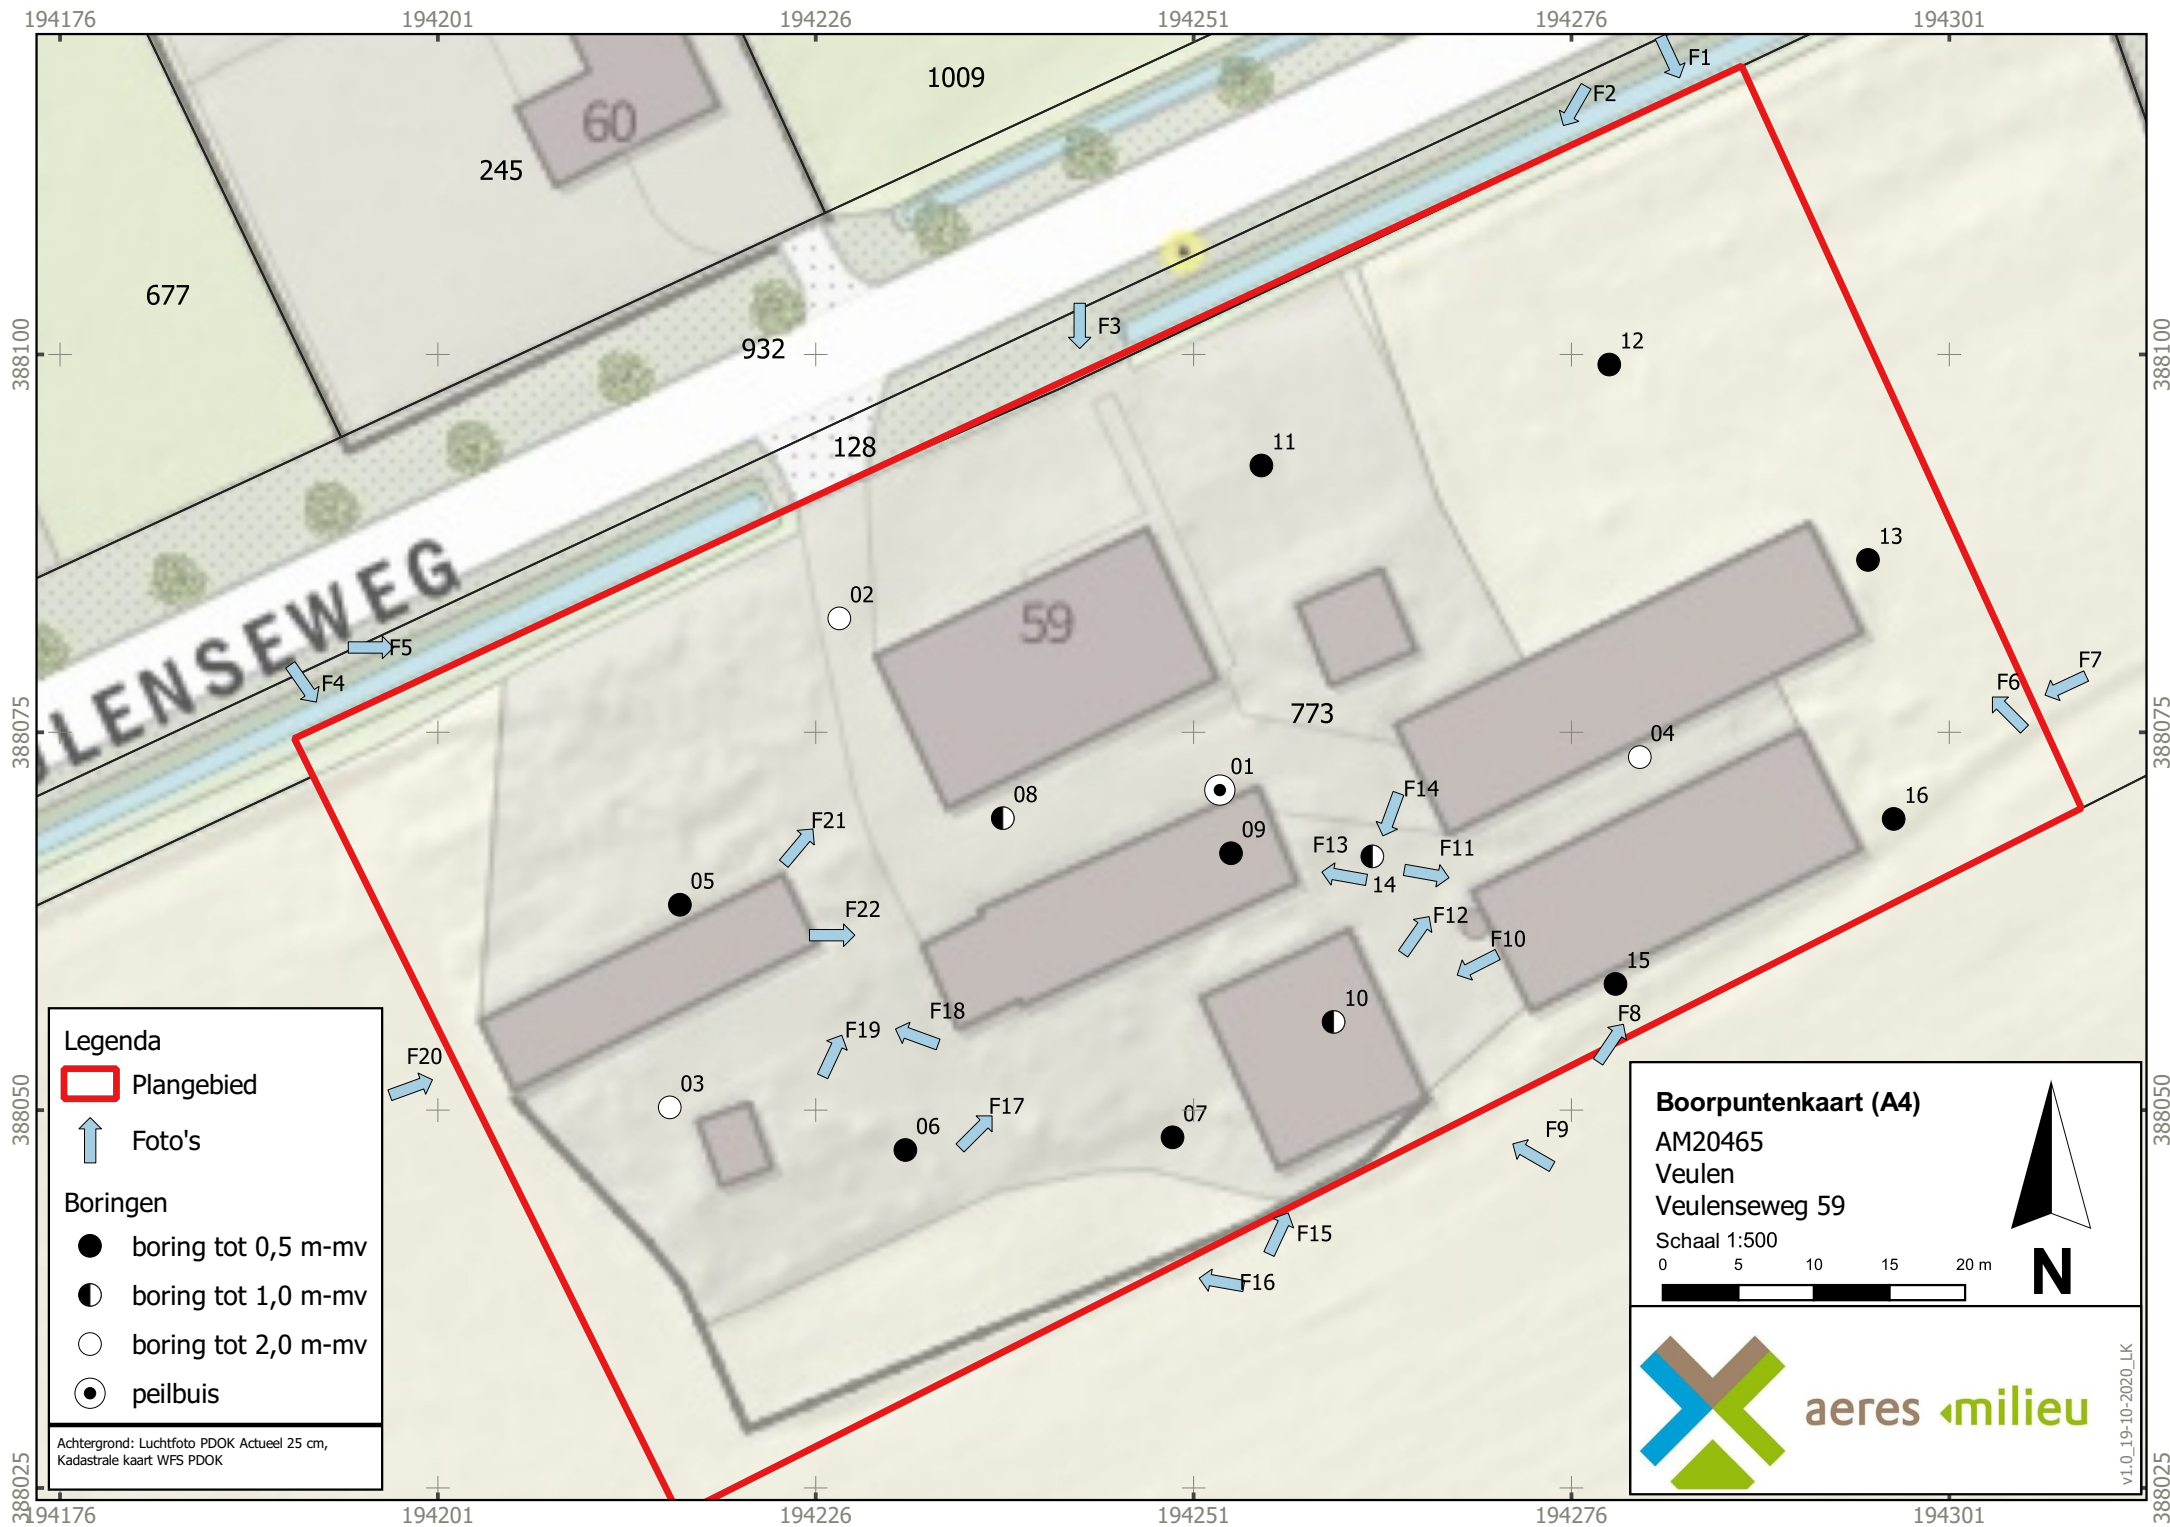
Situatietekening met boorpuntlocaties

De boringen zijn verricht met behulp van de Edelmanboor (ø 7 of 10 cm). Zie voor de boorpuntlocaties bijlage 3.

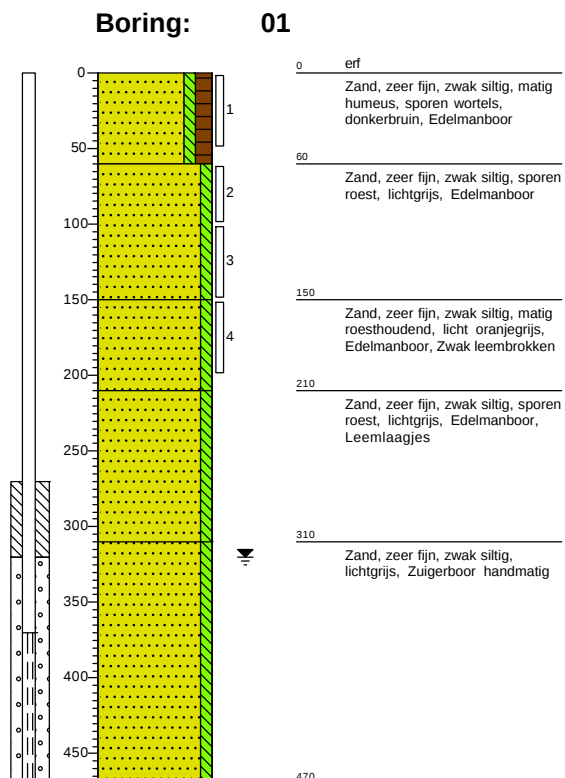
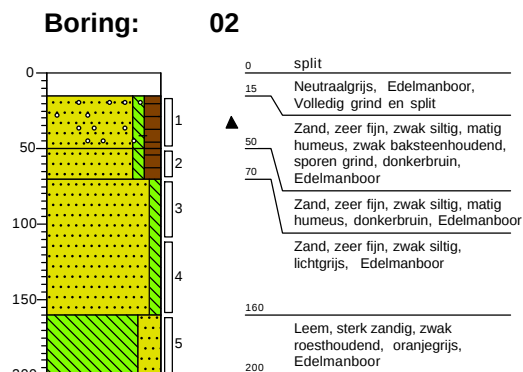
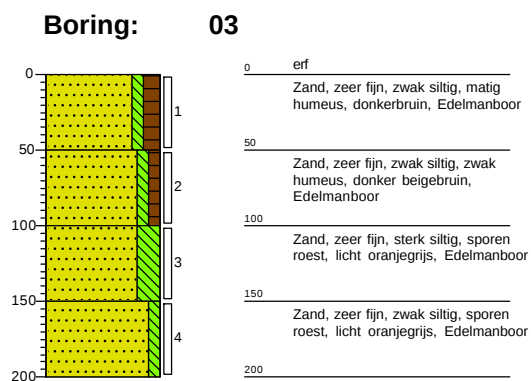
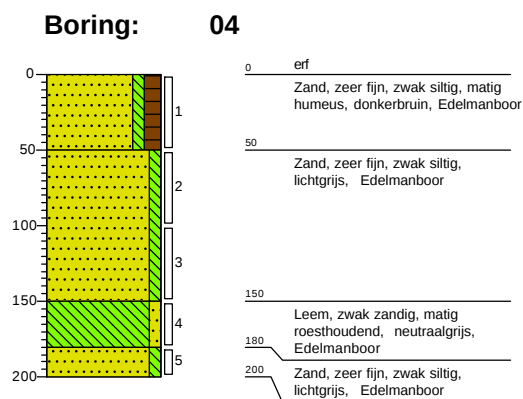
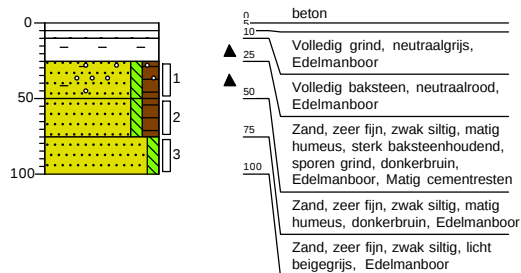
Boorprofielen en zintuiglijke waarnemingen

Op basis van de zintuiglijke waarnemingen en de bodemopbouw heeft laagsgewijze bemonstering plaatsgevonden. De uitkomende grond en alle zintuiglijk waargenomen bijzonderheden zijn per boring beschreven in de profielbeschrijvingen (zie bijlage 4).

In tabel 4.1 zijn de boringen beschreven waarin zintuiglijk afwijkingen zijn geconstateerd.

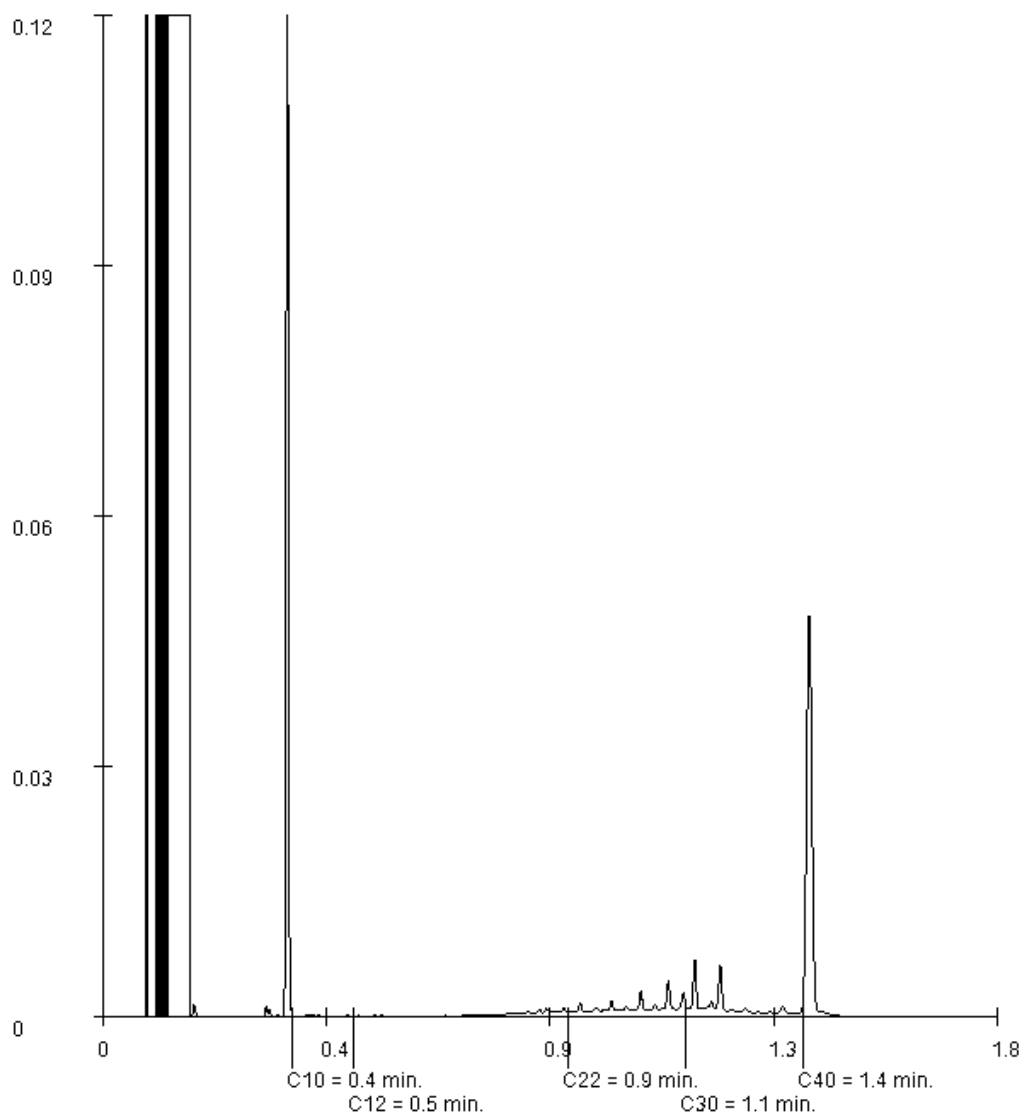
De C10 en C40 pieken zijn toegevoegd door het laboratorium en worden gebruikt als interne standaard.

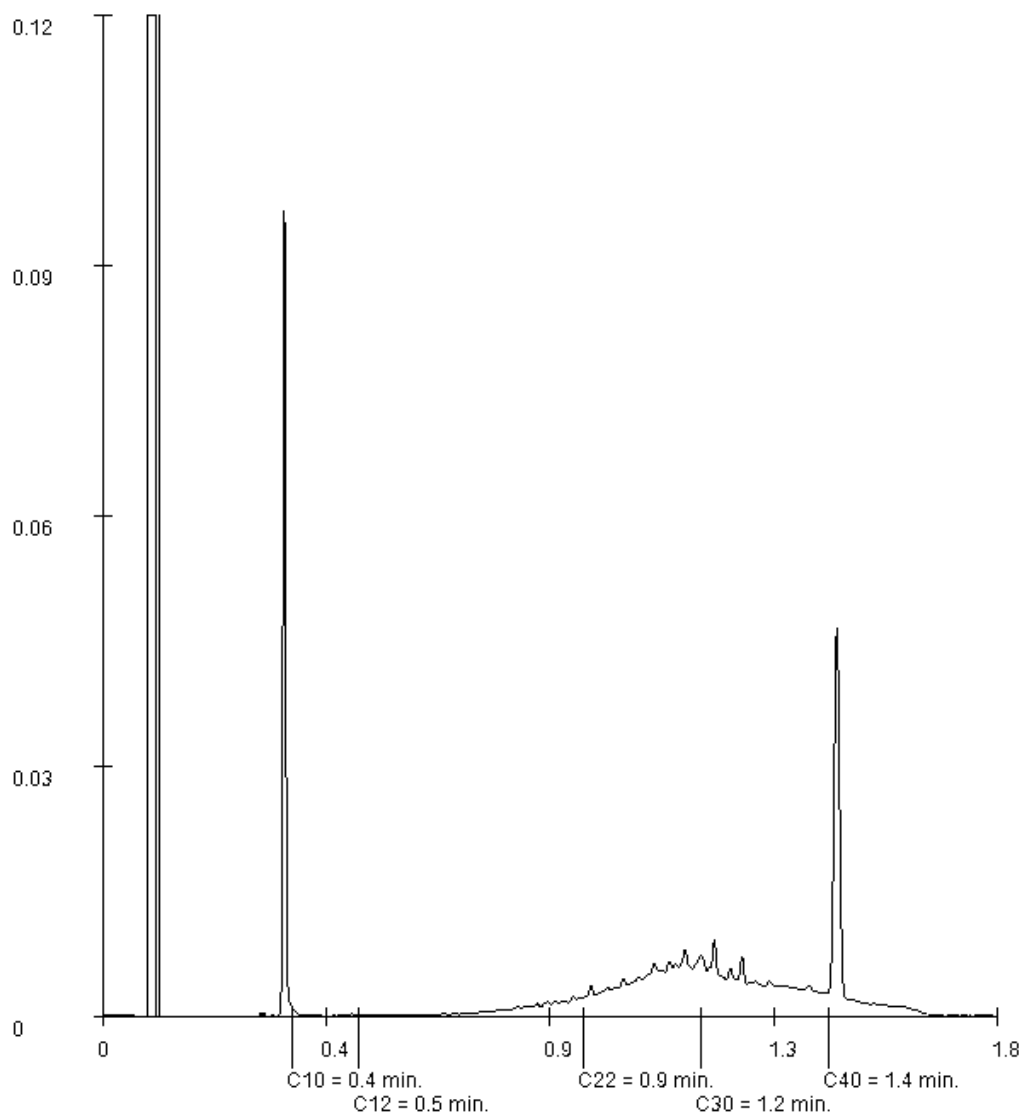
De C10 en C40 pieken zijn toegevoegd door het laboratorium en worden gebruikt als interne standaard.
