**VERKENNEND  
(ASBEST)**

**(BODEM)ONDERZOEK**

**Kleindorp 11  
Merselo**

kenmerk HMB B.V.: 20312301A

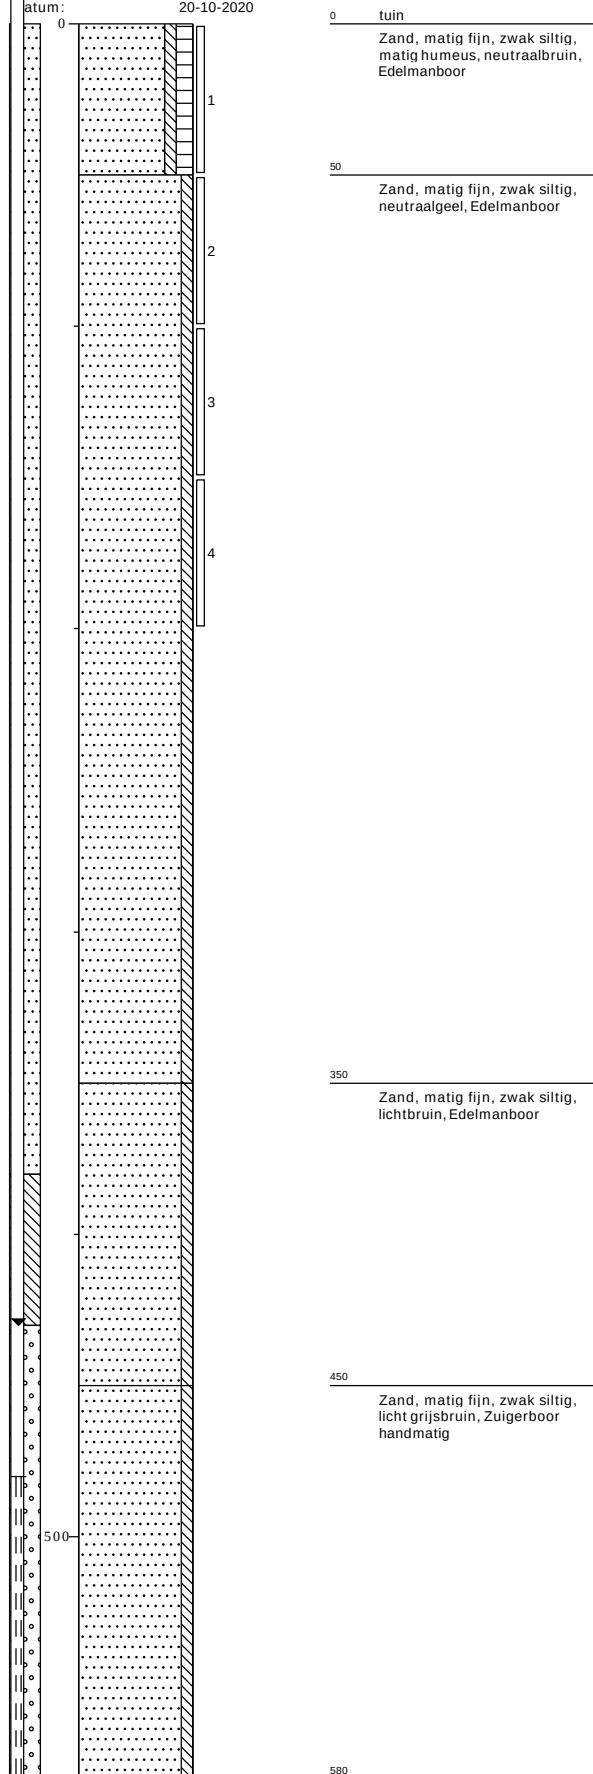
# Boring: 01

Datum: 20-10-2020

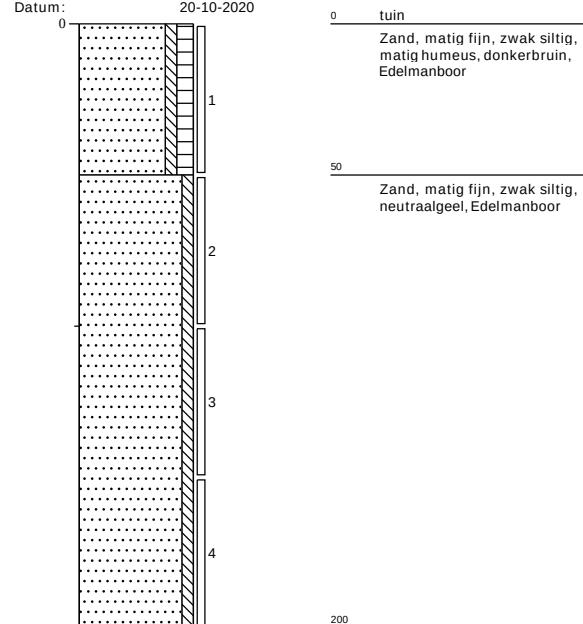
# Boring: 02

Datum: 20-10-2020

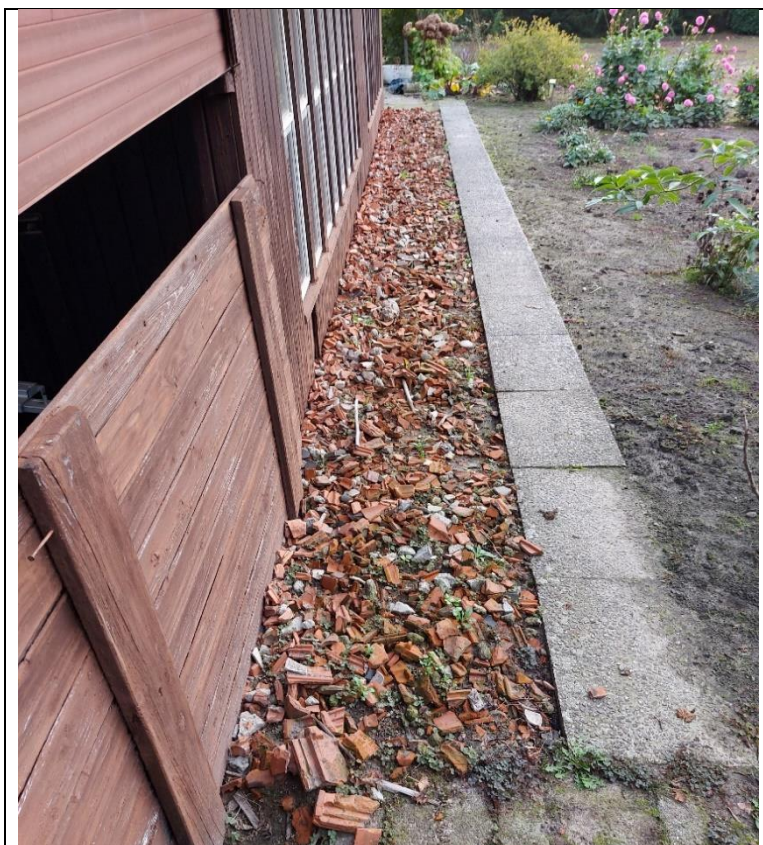
Foto 1

Voor de resultaten van het vooronderzoek wordt verwezen naar de foto's op de voorpagina en in bijlage 2. Onder bijlage 6 zijn opgenomen een uittreksel kadastrale kaart en een situatietekening.

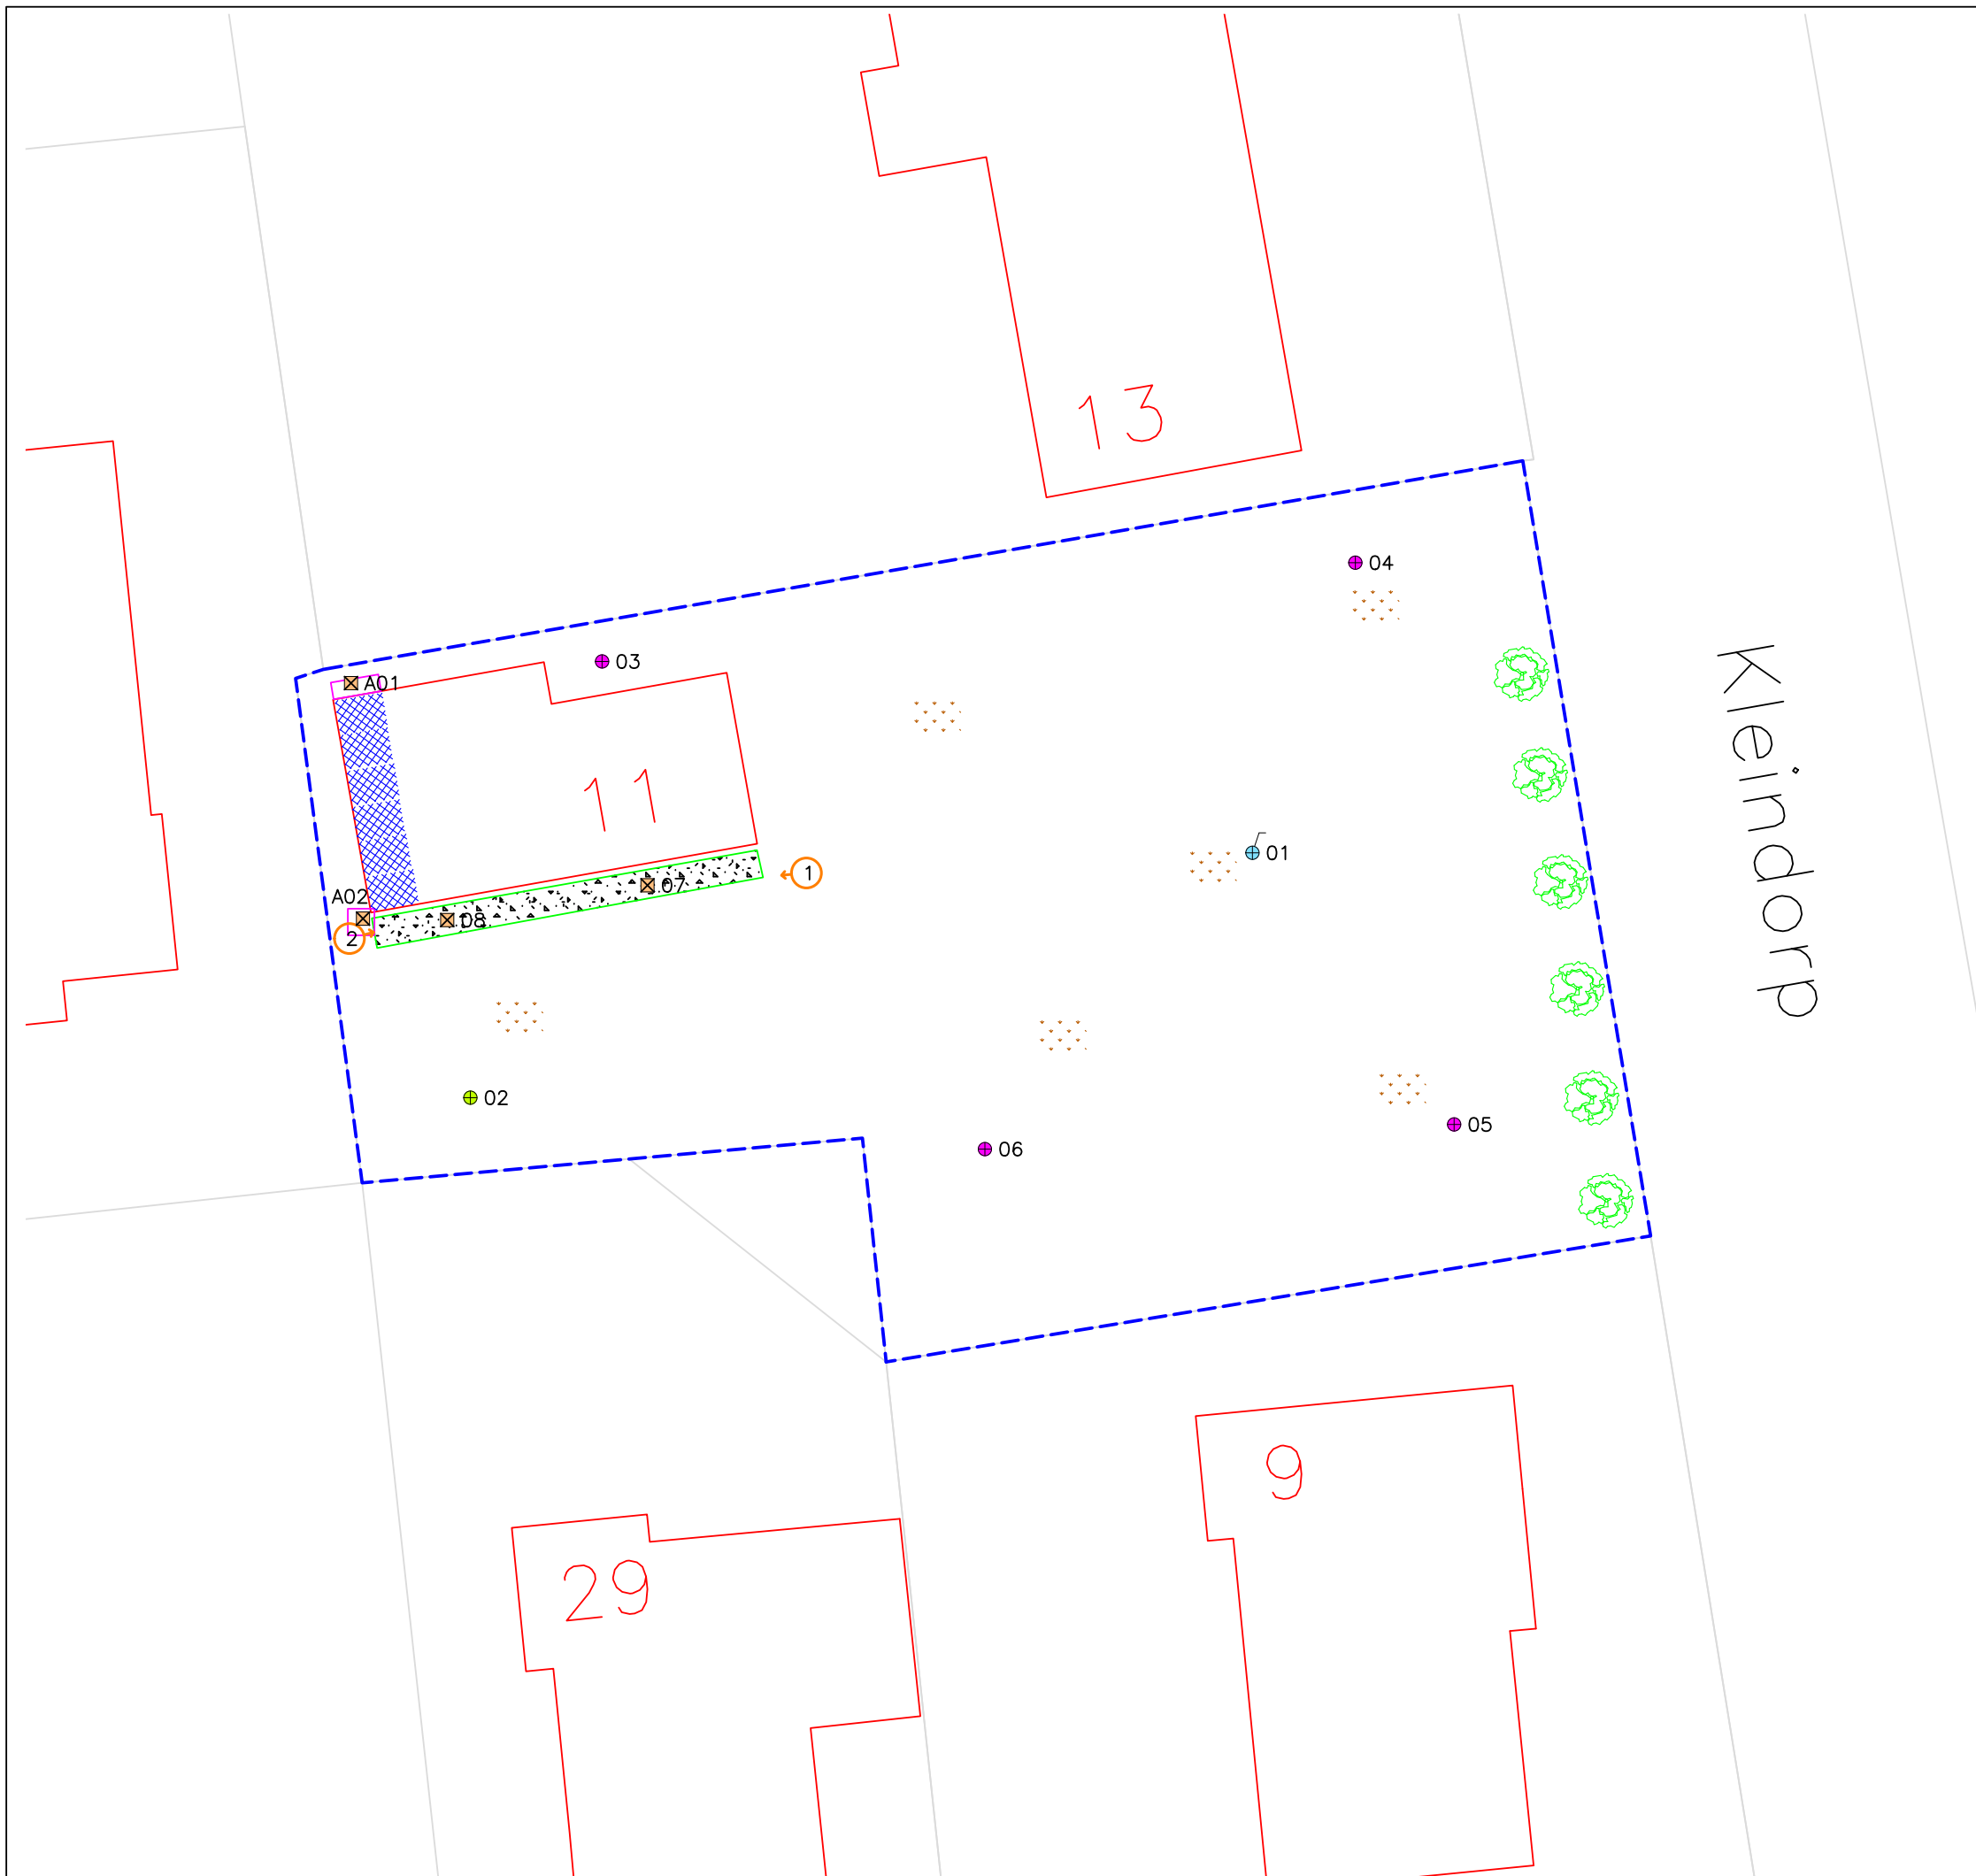
Uittreksel kadastrale kaart en situatietekening

Tijdens de visuele inspectie van de locatie zijn geen bodembedreigende activiteiten aangetroffen. Te denken valt hierbij aan (ondergrondse) brandstoftanks of een relevante opslag van vloeistoffen. In bijlage 6 is een situatietekening opgenomen.
