# HANDRIK 3-5 TE MERSELO

## MILIEUHYGIËNISCH BODEMVOORONDERZOEK

| Rapportnr: | MIL 22.036 |
| Datum: | 13 mei 2022 |

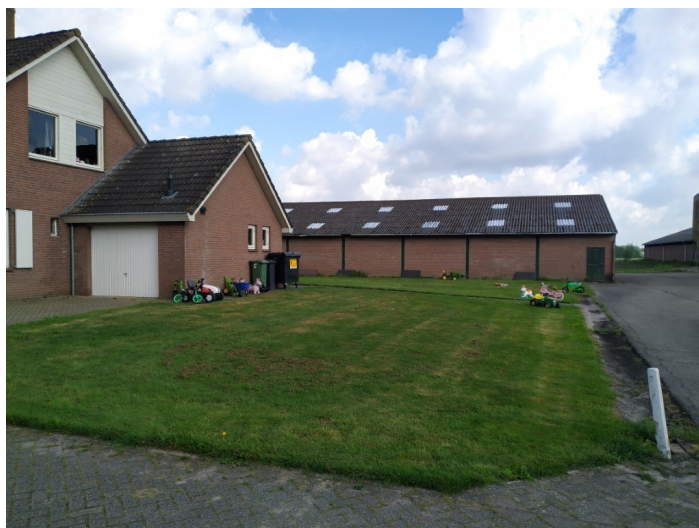
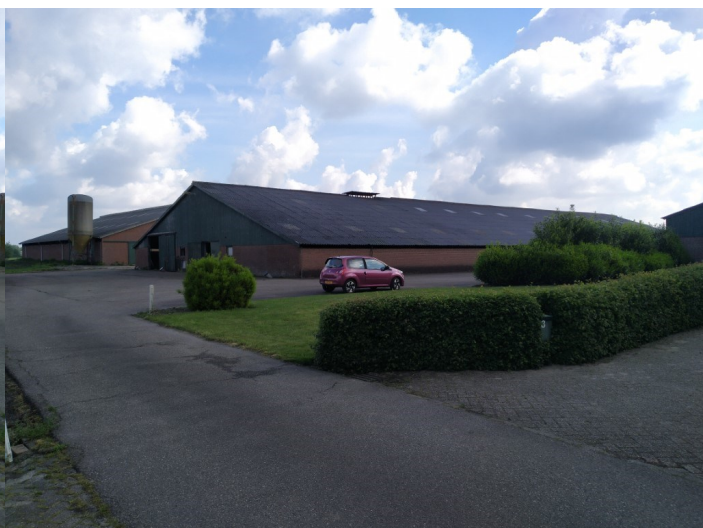
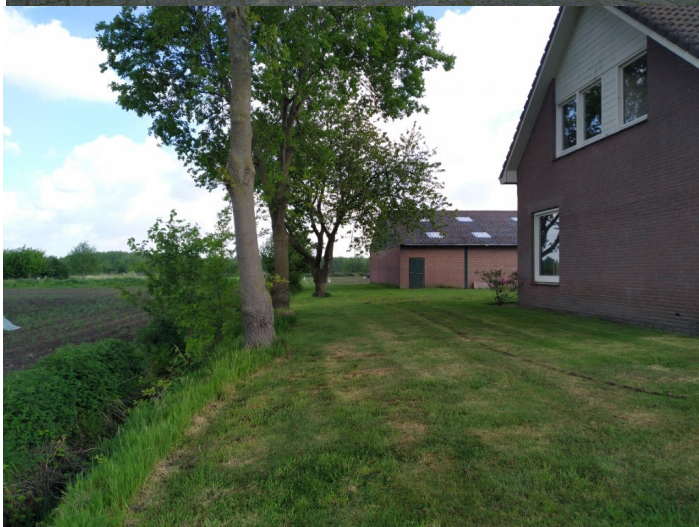
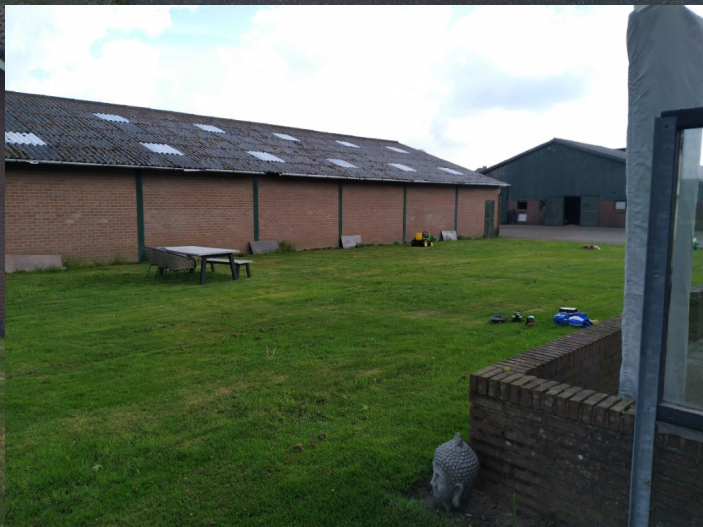
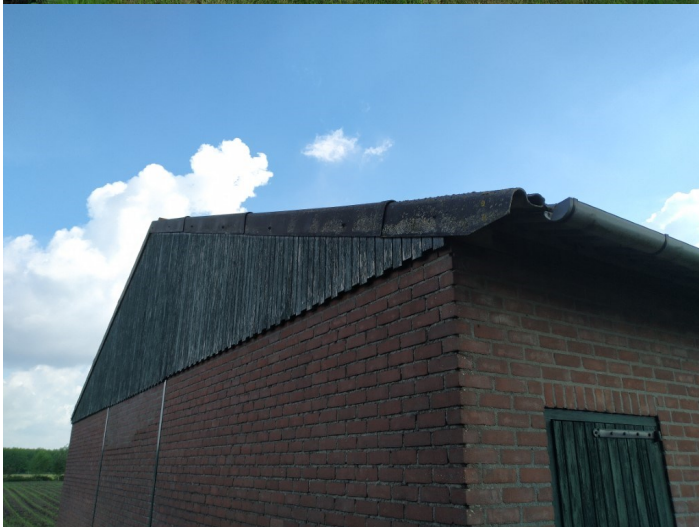
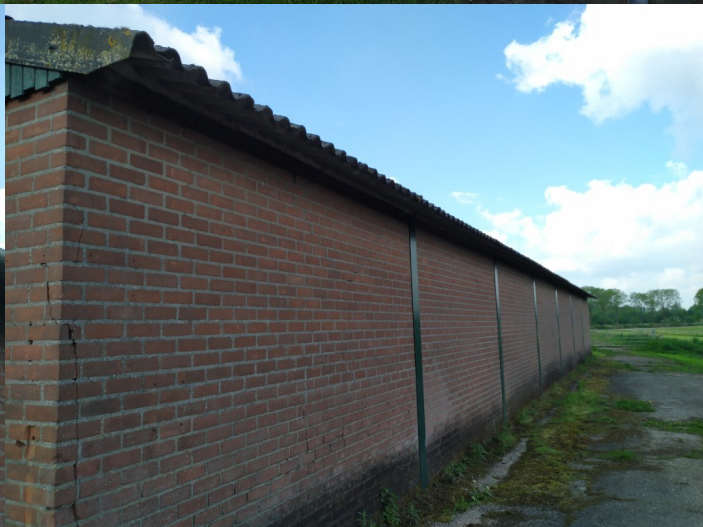
# Foto's Handrik 3 en 5

Op 12 mei is door een medewerker van Kragten een terreinverkenning uitgevoerd. De verkenning bevestigde de verwachtingen op basis van het vooronderzoek. Het terrein is deels verhard met asfalt en deels met beton. Het asfalt is volgens de eigenaar gefundeerd op zand en de betonverharding op puin. Het terrein is tussen eind jaren 70 en midden jaren 90 ingericht en bebouwd. Op alle schuren en bijgebouwen liggen asbestdaken. Nagenoeg alle daken waren voorzien van een goot. Daar waar geen goot aanwezig is, is de ondergrond verhard. Uitzondering is de schuur direct ten oosten van Handrik 5. De zuidzijde van deze schuur grenst aan de tuin en is niet voorzien van een goot of verharding in de drupzone. De schuur ten noorden van de woning van nummer 3 wordt gebruikt als stalling voor landbouwvoertuigen en machines. De overige panden zijn, met uitzondering van opslag van materialen, leeg. Op het terrein is een klein puindepot aanwezig met daarin materiaal wat lijkt op asbestplaat materiaal. In bijlage 3 zijn enkele foto's van de locatie opgenomen.

dan ook geen asbestverdachte materialen verwacht in de bodem. Uitzondering hier op zijn de gootloze delen van de asbestdaken boven onverharde terreindelen. Met name in de drupzone bij Handrik 5 is niet uit te sluiten dat hier verweerd asbest in de bodem is gekomen.

Binnen de locatie zijn diverse verhardingen aanwezig. Het asfalt is gefundeerd op zand, maar het aanwezige beton is gefundeerd op puin. Het is niet uitgesloten dat hier asbesthoudend puin voor is gebruikt.

Binnen de onderzoekslocatie zijn watergangen gedempt. Het is niet bekend waarmee deze gedempt zijn. Aangezien de aanleiding voor het vooronderzoek een bestemmingsplanwijziging betreft, heeft dit verder geen consequenties. Bij eventueel toekomstig bodemonderzoek dient hier wel aandacht aan te worden besteed, evenals aan puin onder verhardingen.
