**VOORONDERZOEK**

**Heidse Peelweg (ong.)  
Ysselsteyn**

kenmerk HMB B.V.: 22253401H

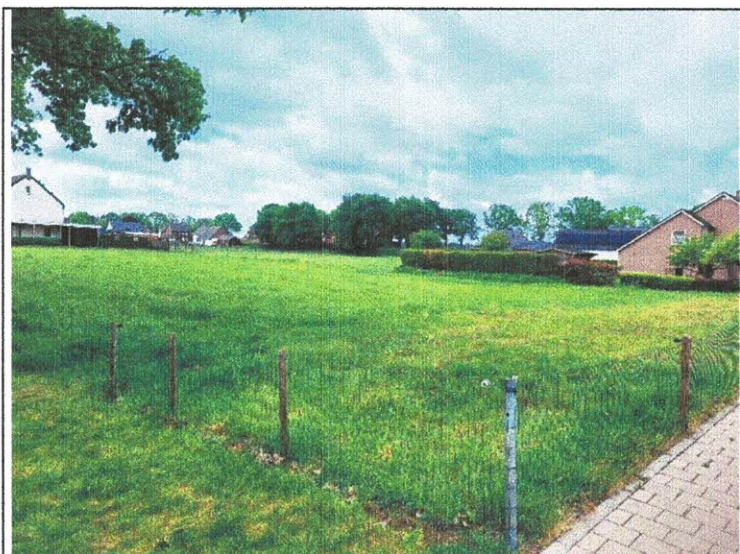
Foto 01

De locatie is momenteel in gebruik als grasland.

Op het maaiveld zijn geen asbestverdachte materialen waargenomen. Er zijn verder geen aanwijzingen (bijvoorbeeld puinverhardingen) verkregen voor de aanwezigheid van asbest in de bodem van de locatie.
