# **VERKENNEND BODEMONDERZOEK**

**Conform NEN 5707**

**Loobeek 2, Smakt**

**Type onderzoek : Verkennend bodemonderzoek asbest in de bodem**

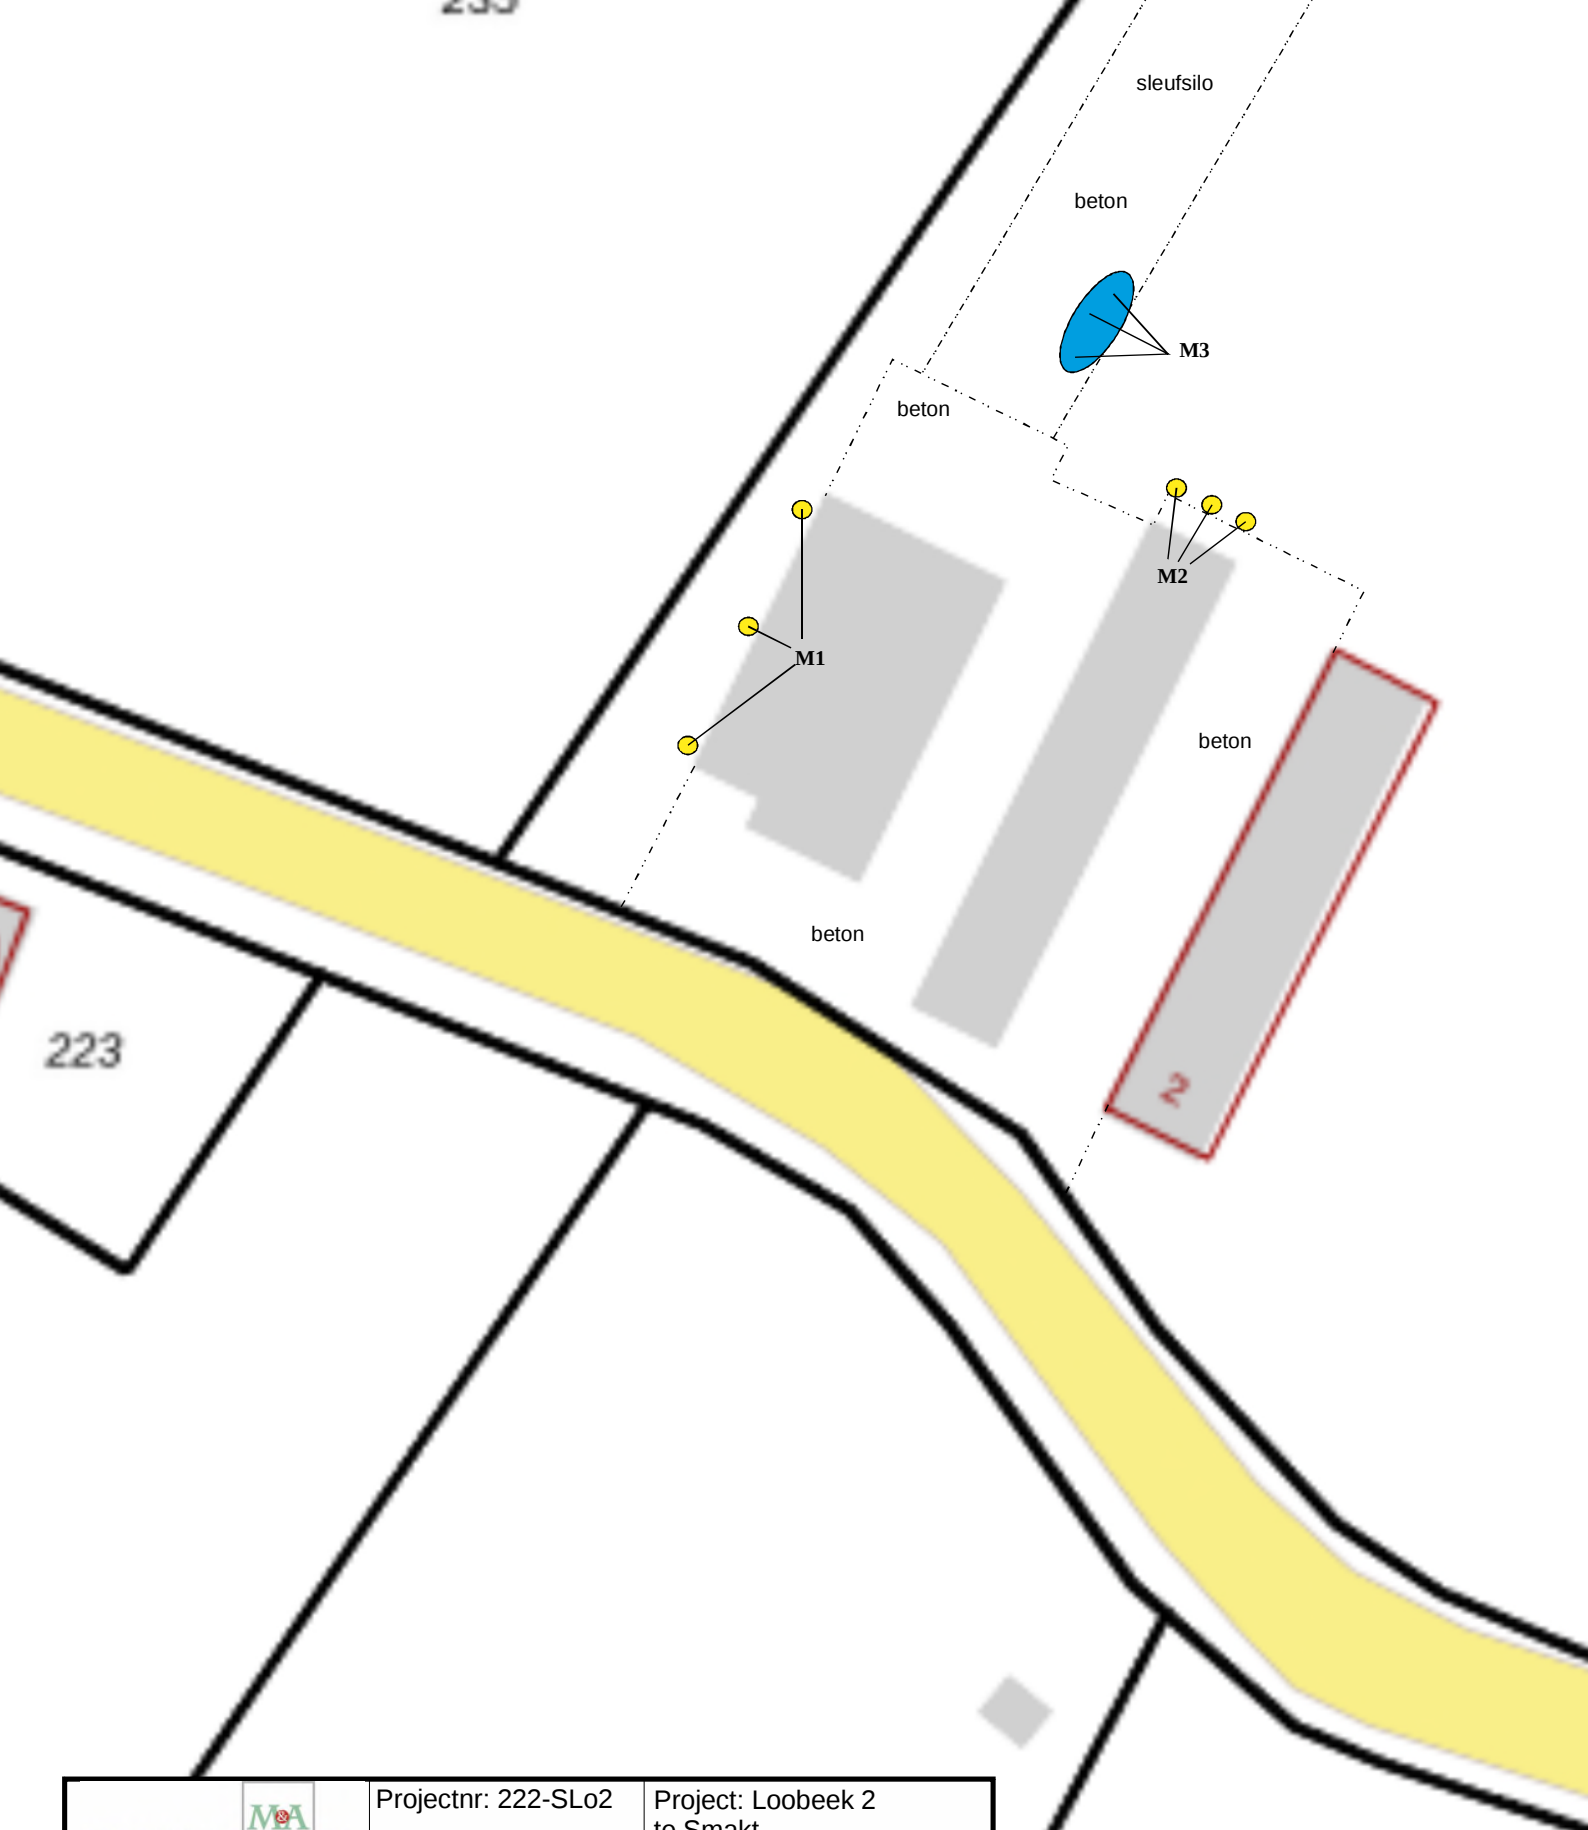
| | Schaal 1: 635 | <b>Onderzoekslocatie met situering boringen</b><br>Grondwaterstroming: NW<br>Strategie: 1-0 1-0 |

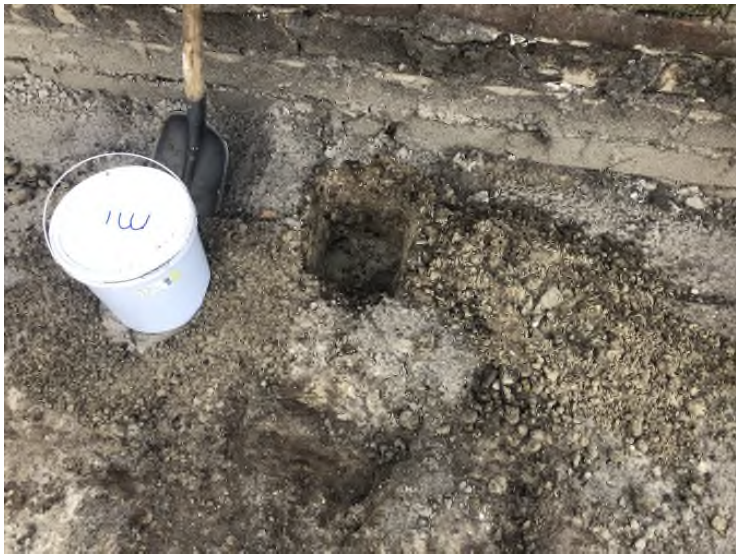
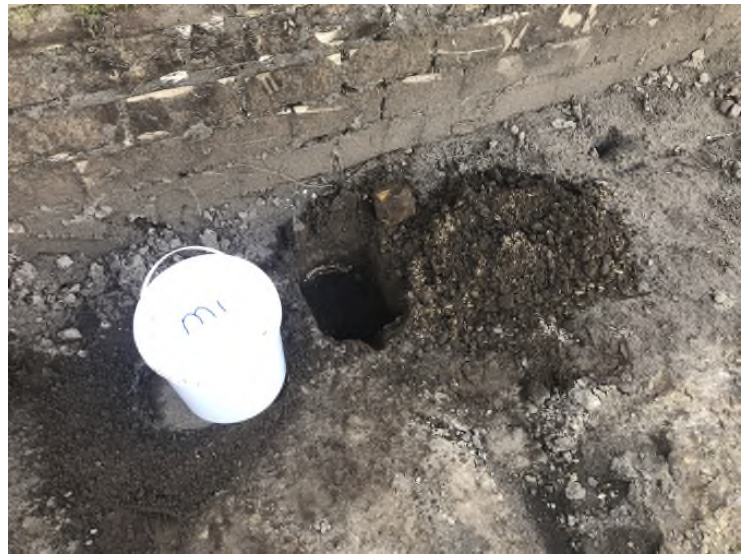
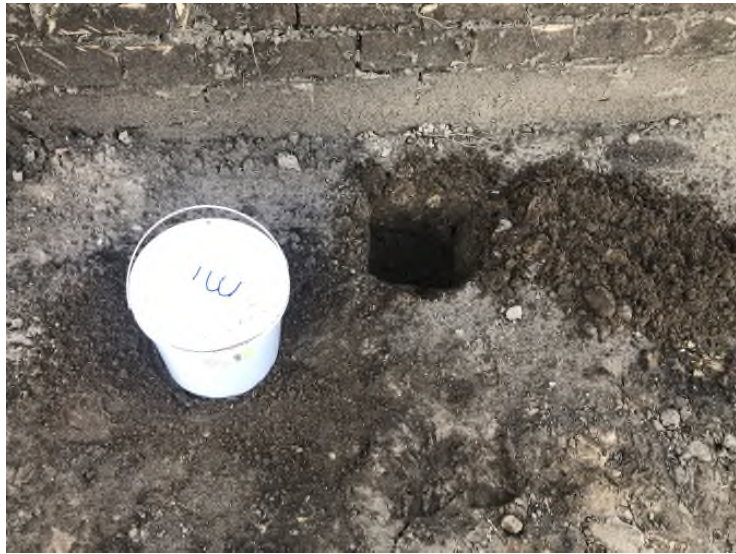
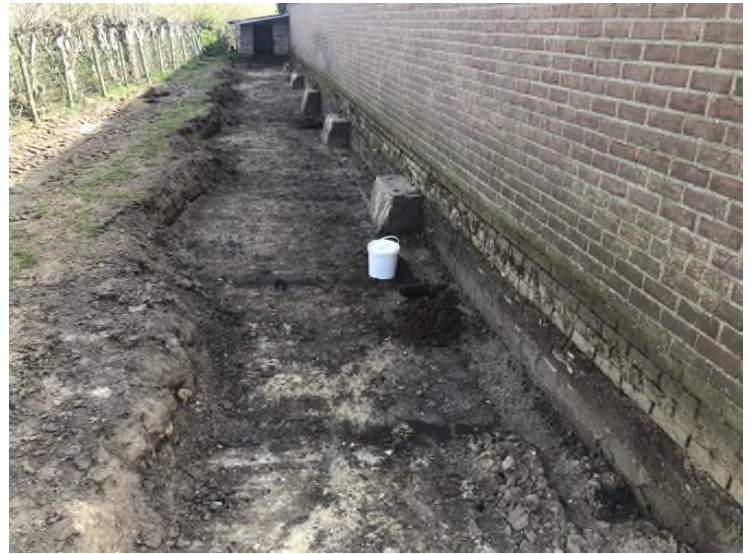
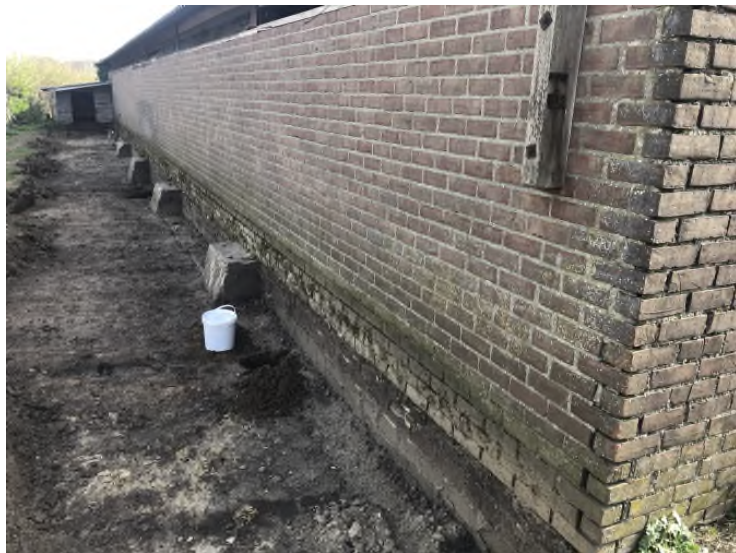
Op 13 april 2022 zijn in totaal 3 gaten van 30x30 cm gemaakt tot 0,15 m-mv. Voor de drupzone is een mengmonster gemaakt van de gaten.

Per laag van 2 cm is de grond zintuiglijk beoordeeld op het voorkomen van asbestmaterialen. Bij de werkzaamheden zijn zintuiglijk geen asbestverdachte materialen aangetroffen.

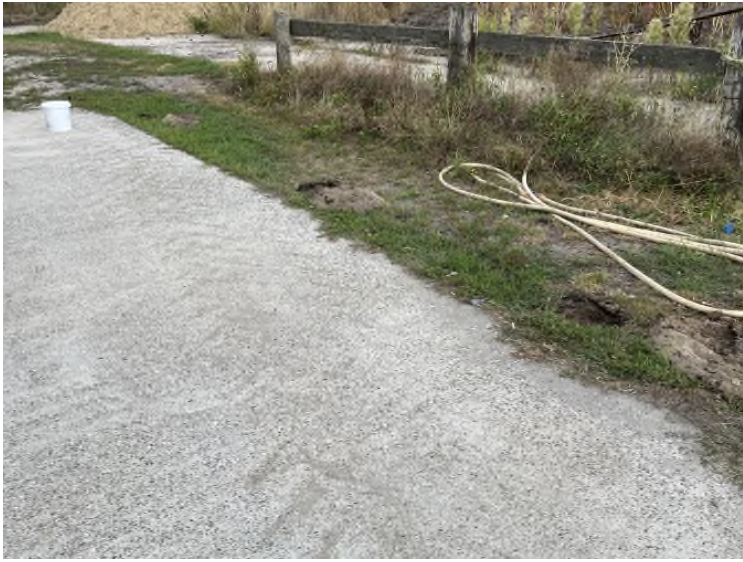
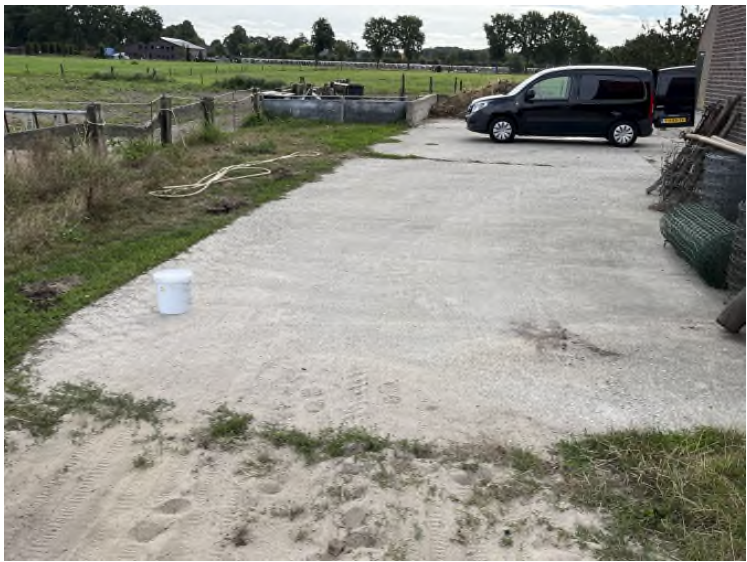
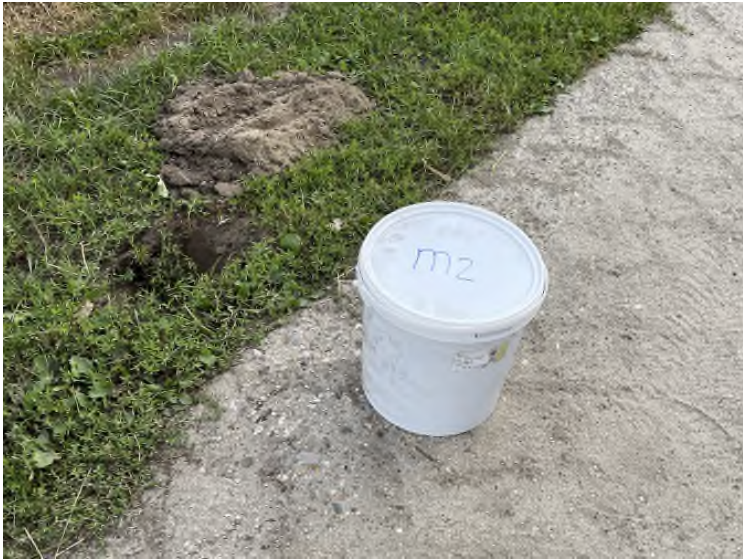
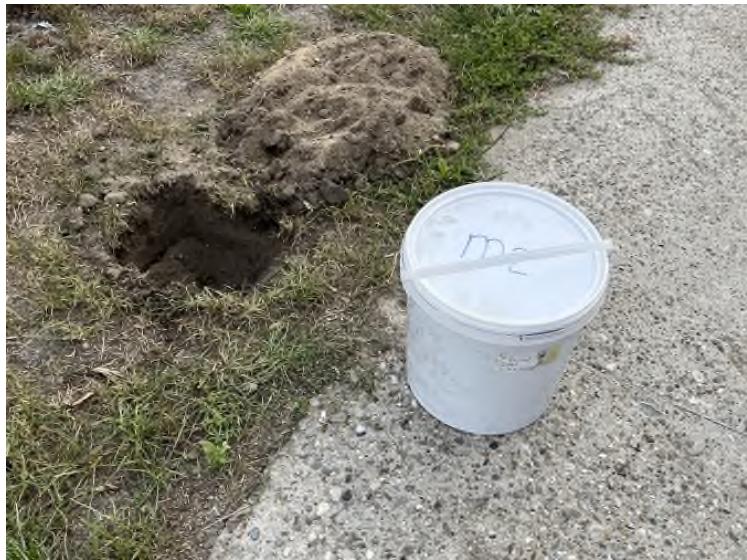
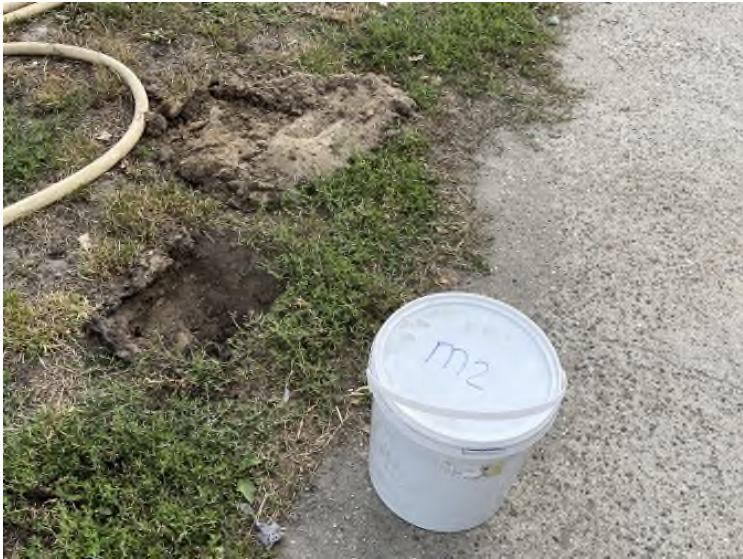
**M2**

In tweede instantie zijn d.d. 29 augustus 2022 ook bij de in 2016 afgebrande stal drie gaten van 30x30 cm gemaakt tot 0,15 m-mv. Van de gaten is één mengmonster samengesteld.

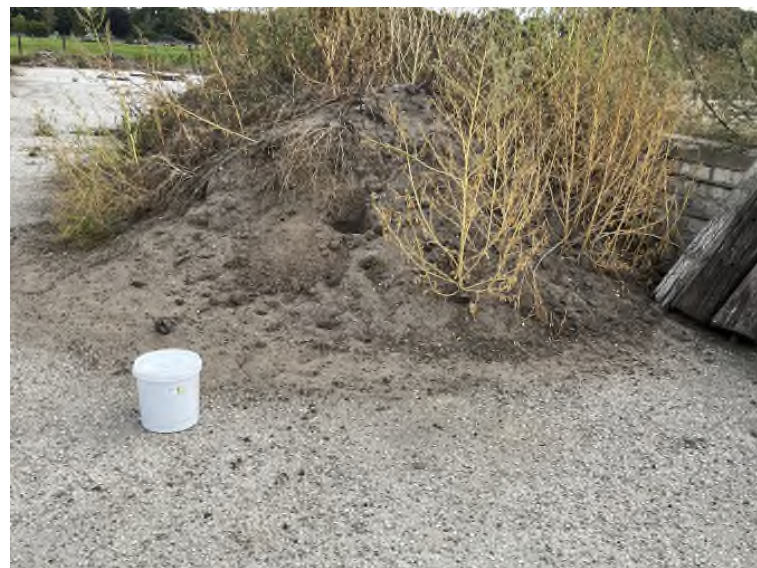
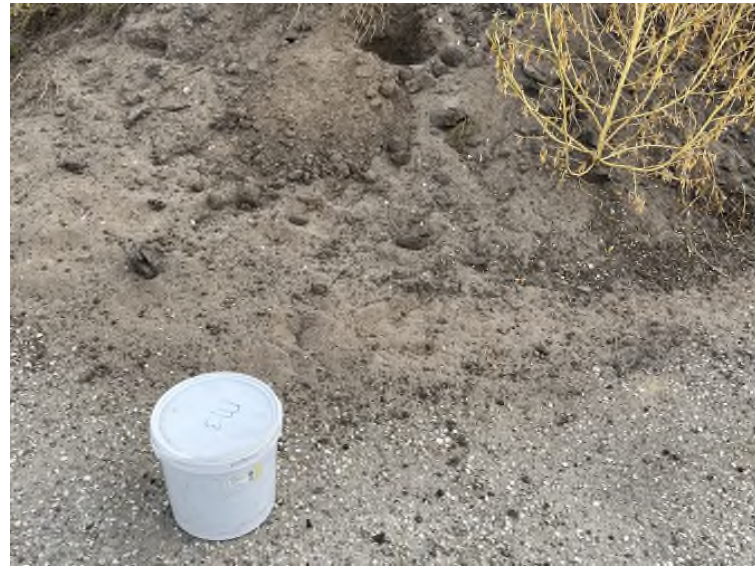
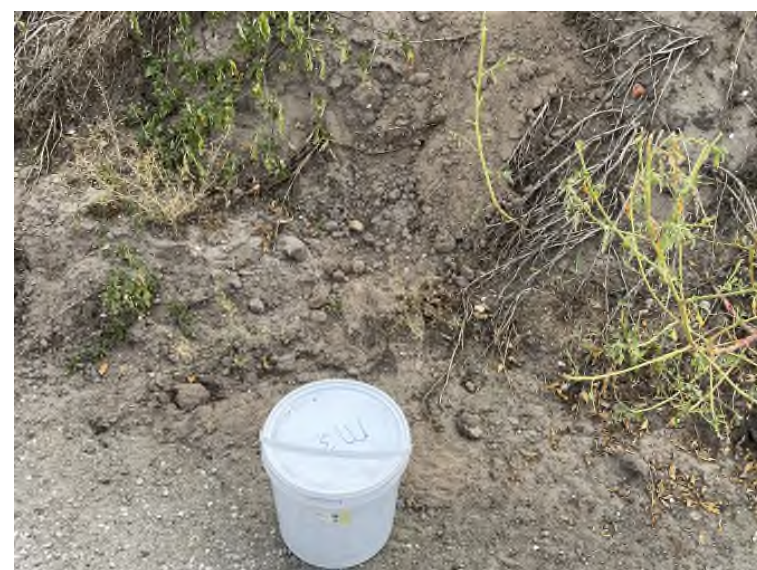
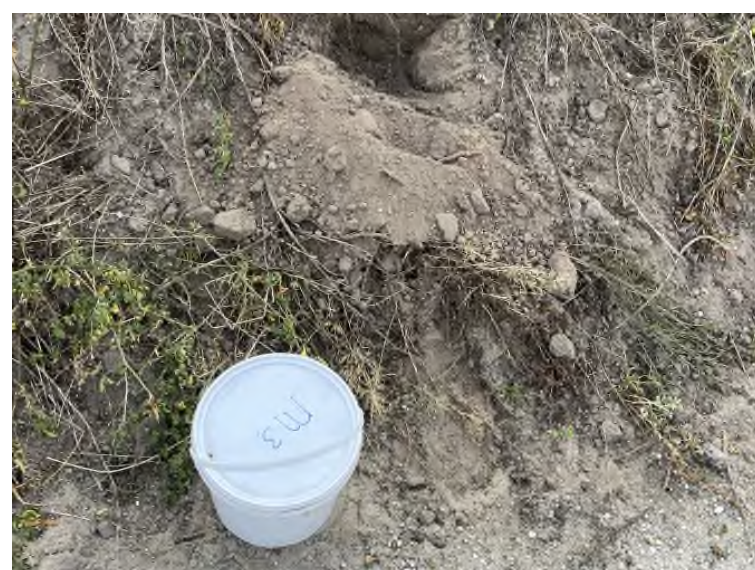
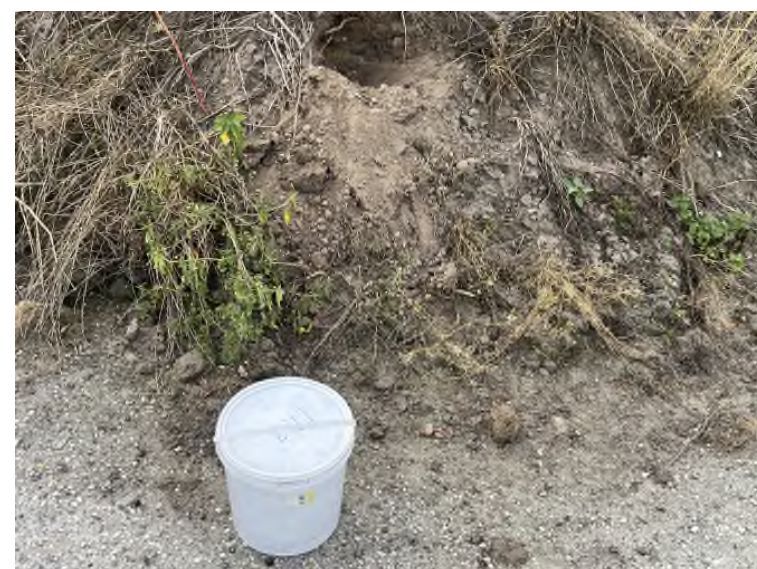
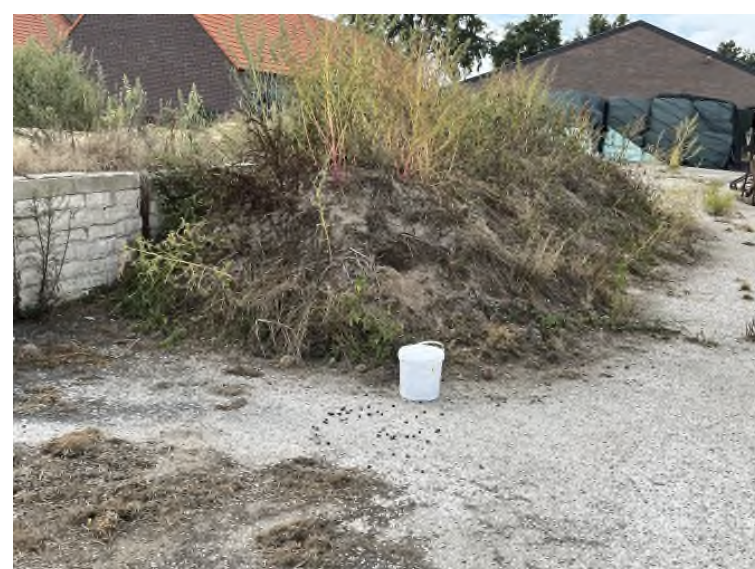
**M3**

In de sleuvsilo op het terrein was een hoop grond aanwezig die waarschijnlijk van de drupzone afkomstig is van de ligboxenstal. Hiervan is een mengmonster samengesteld.
