Roermond : 21 december 2022  
Ons kenmerk : AM22069-2  
Betreft : Verkennend onderzoek asbest in de bodem Van Broekhuizenstraat 63 te Oostrum  
Behandeld door : [REDACTED]

In uw opdracht heeft Aeres Milieu een verkennend onderzoek asbest in bodem uitgevoerd ter plaatse van het plangebied gelegen aan de Van Broekhuizenstraat 63 te Oostrum. Een beschrijving van de uitgevoerde werkzaamheden en de resultaten van het onderzoek is opgenomen in deze briefrapportage.

Foto's asbestinspectiegaten en locatie foto's

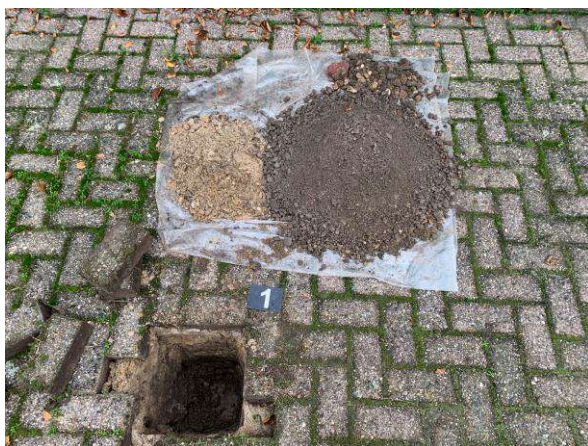
Foto ABG1

| Meng monster | Inspec tiegat | Traject (m-mv.) | Visuele waarnemingen (%>20 mm) | Asbestverdacht materiaal (> 20 mm) aangetroffen | Geselecteerd voor analyse |
|---|---|---|---|---|---|
| ABM1<br>(bovengrond) | 01 | 0,08 – 0,20 | Geen bijzonderheden / bijmengingen (0%) | Nee | Nee |
| ABM2<br>(ondergrond) | 01 | 0,20 – 0,50 | Sporen baksteen en dakpan (5%) | Nee | Ja |

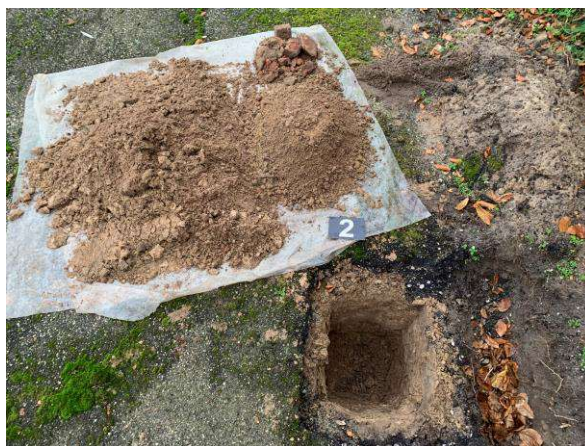
Foto ABG2

| Meng monster | Inspec tiegat | Traject (m-mv.) | Visuele waarnemingen (%>20 mm) | Asbestverdacht materiaal (> 20 mm) aangetroffen | Geselecteerd voor analyse |
|---|---|---|---|---|---|
| | 02 | 0,10 – 0,40 | Geen bijzonderheden / bijmengingen (0%) | Nee | |
| | 02 | 0,40 – 0,50 | Matig baksteenhoudend, sporen keramiek (10%) | Nee | |

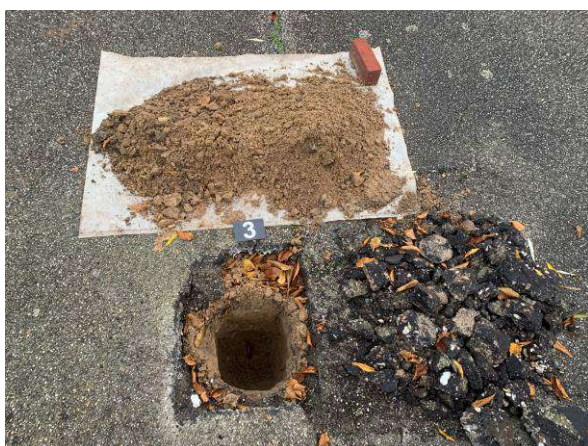
Foto ABG3

De onderzoekslocatie is grotendeels verhard met asfalt, noordelijk is een betontegelverharding aanwezig en noordwestelijk een stalling met een verharding van betonklinkers. Tevens is de inrit van de locatie verhard met betonklinkers. Met uitzondering van ABG3 zijn overal bijmengingen van baksteen en/of dakpan aangetroffen. De dikte van de baksteenlaag bedraagt tussen de 0,5 tot 1,0 meter.

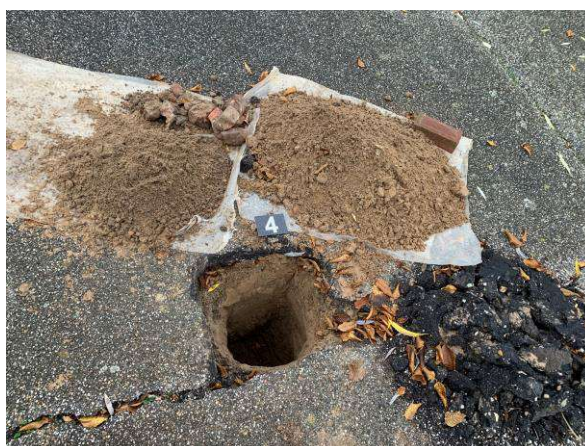
Foto ABG4

| Meng monster | Inspec tiegat | Traject (m-mv.) | Visuele waarnemingen (%>20 mm) | Asbestverdacht materiaal (> 20 mm) aangetroffen | Geselecteerd voor analyse |
|---|---|---|---|---|---|
| | 04 | 0,10 – 0,50 | Geen bijzonderheden / bijmengingen (0%) | Nee | |
| | 04 | 0,50 – 0,80 | Matig baksteen- en dakpanhoudend (20%) | Nee | |

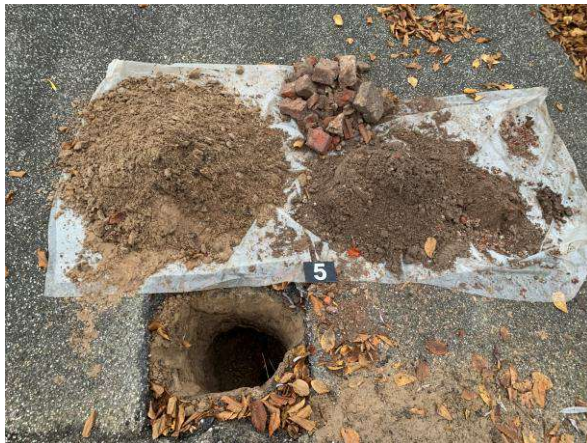
Foto ABG5

| Meng monster | Inspec tiegat | Traject (m-mv.) | Visuele waarnemingen (%>20 mm) | Asbestverdacht materiaal (> 20 mm) aangetroffen | Geselecteerd voor analyse |
|---|---|---|---|---|---|
| | 05 | 0,10 – 0,50 | Geen bijzonderheden / bijmengingen (0%) | Nee | |
| | 05 | 0,50 – 0,90 | Sterk baksteenhoudend, sporen asfalt, grind en dakpan (30%) | Nee | |

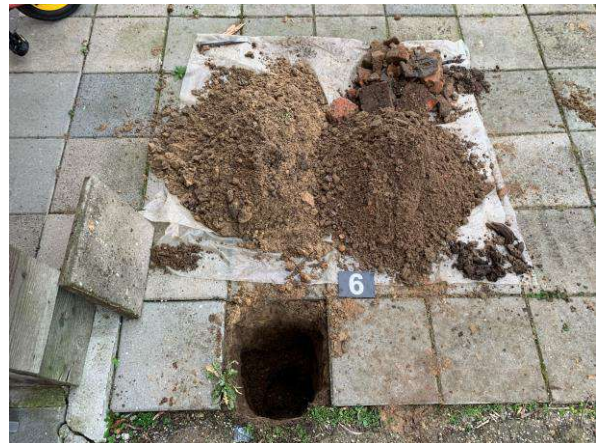
Foto ABG6

| Meng monster | Inspec tiegat | Traject (m-mv.) | Visuele waarnemingen (%>20 mm) | Asbestverdacht materiaal (> 20 mm) aangetroffen | Geselecteerd voor analyse |
|---|---|---|---|---|---|
| | 06 | 0,05 – 0,30 | Geen bijzonderheden / bijmengingen (0%) | Nee | |
| | 06 | 0,30 – 0,80 | Sterk baksteen- en matig dakpanhoudend (30%) | Nee | |
