**vooronderzoek**  
**Lorbaan 4b te Veulen**

*Projectnaam* Lorbaan 4b te Veulen  
*Projectnummer* B3035

*Aantal pagina's* 11 (exclusief bijlagen)  
*Datum* 23 juni 2022

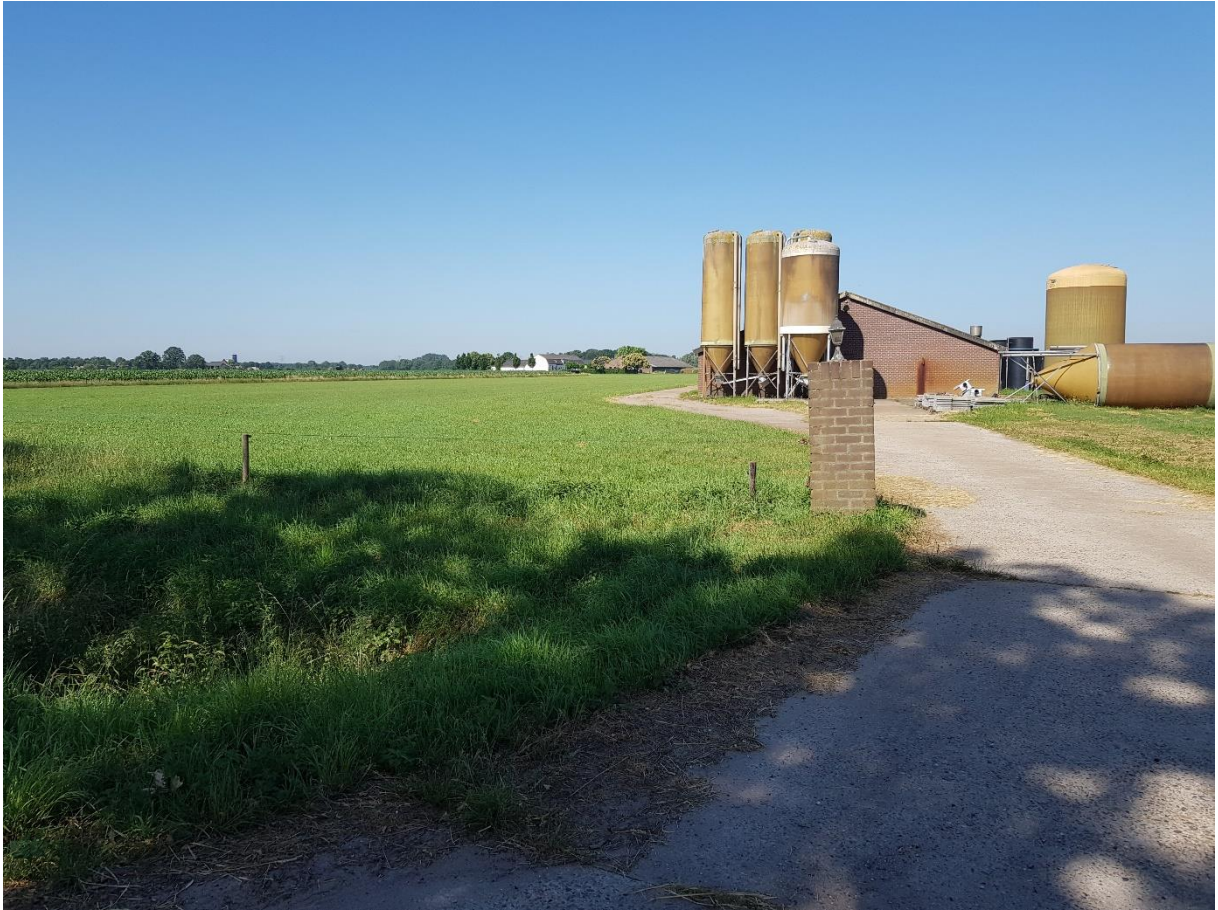
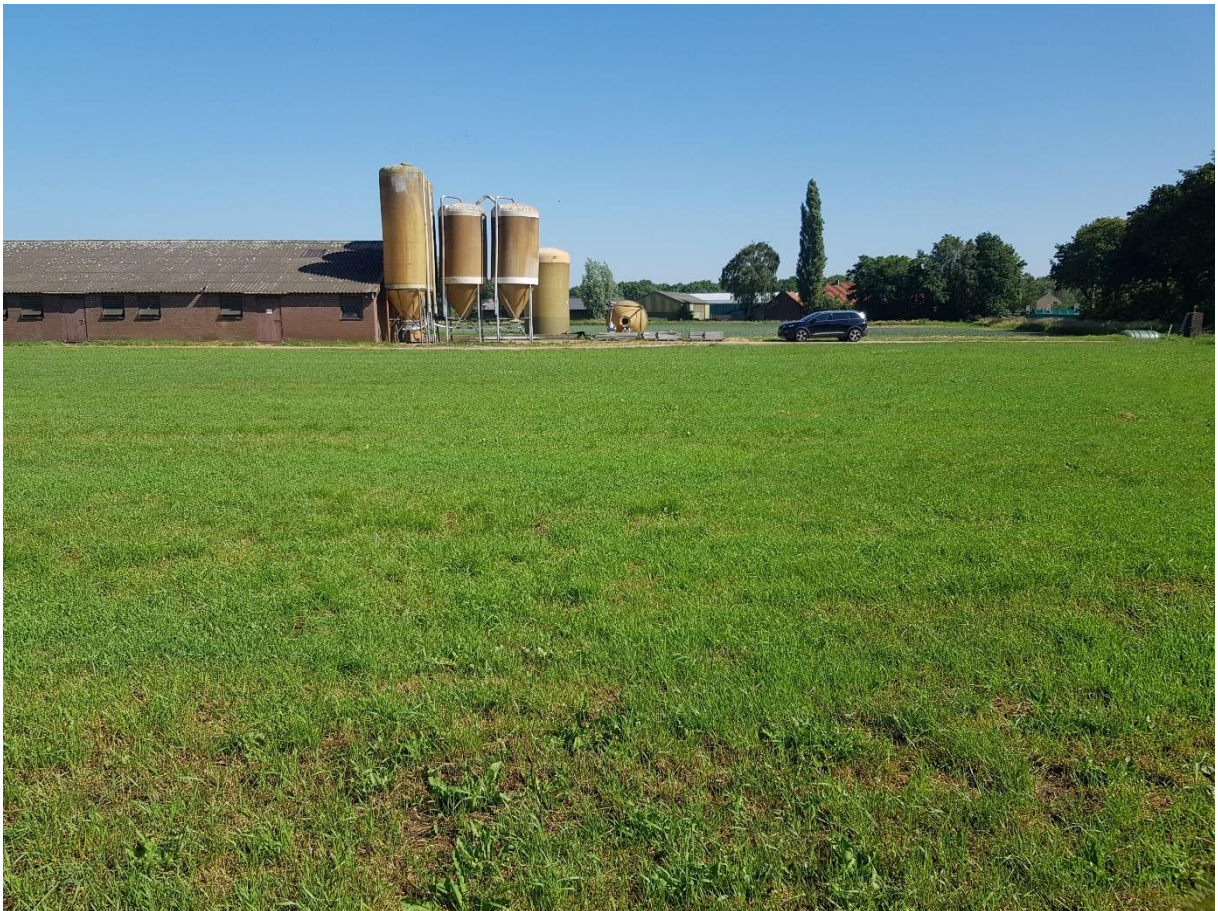
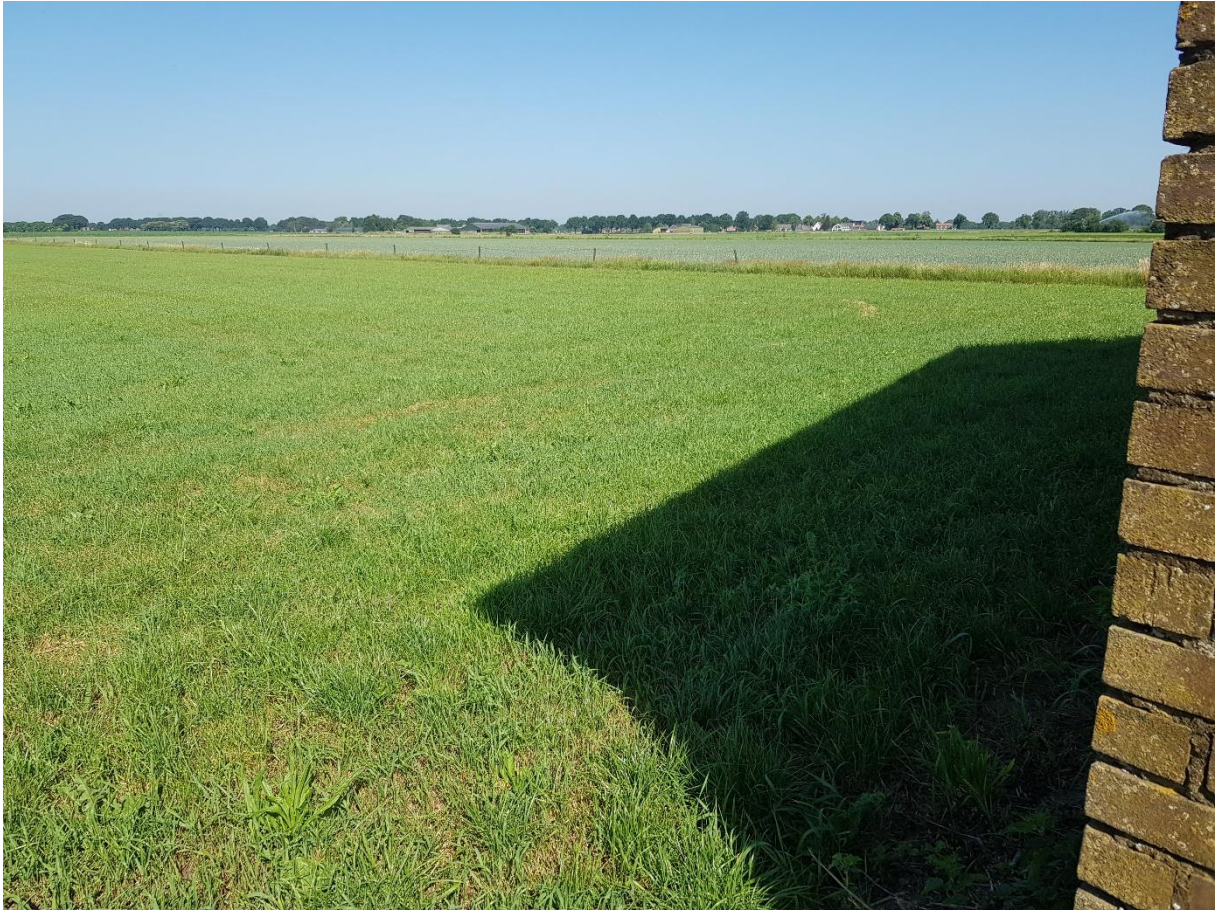
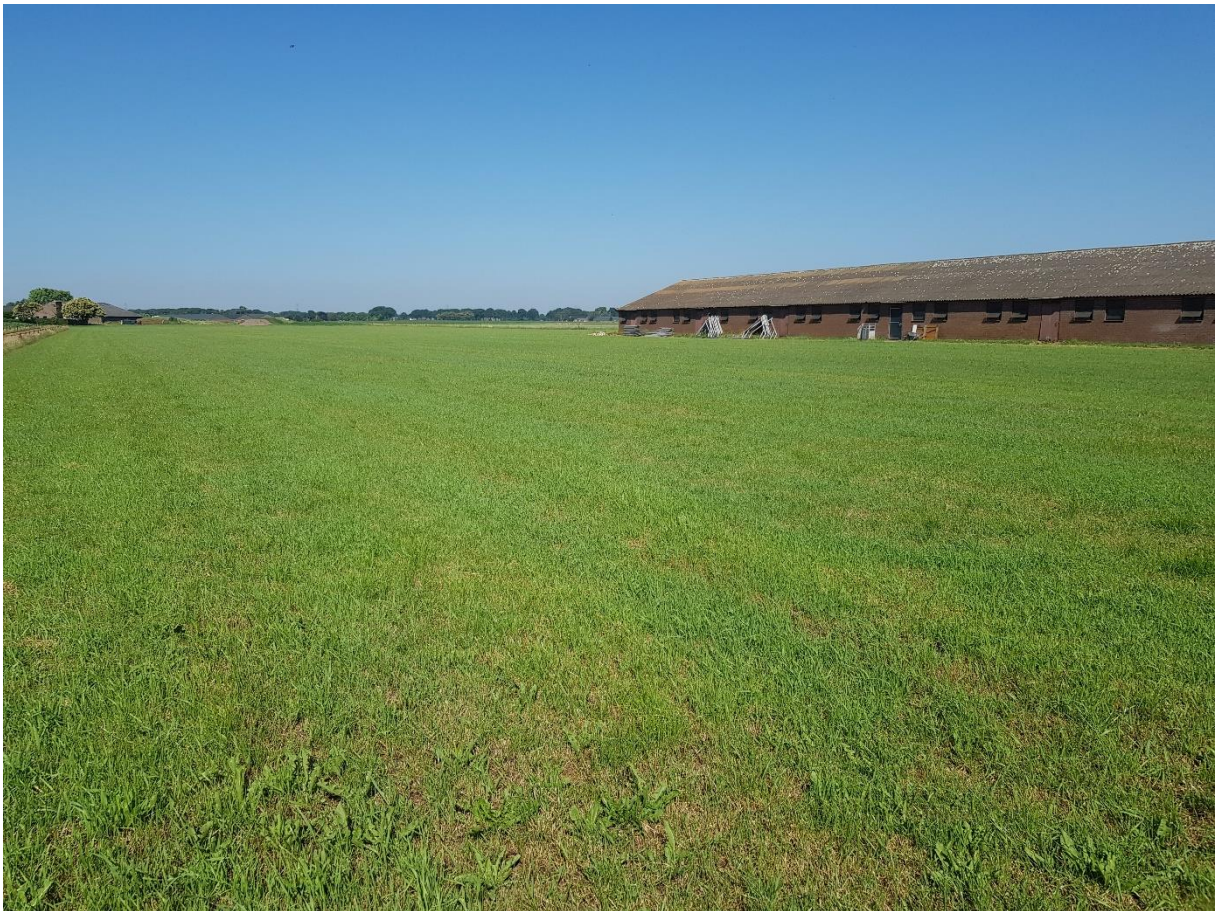
### Foto's onderzoekslocatie

| <i>beschrijving maaiveld</i> | Het maaiveld is onverhard en in gebruik als grasland. Er wordt geen puin op maaiveld aangetroffen. | |

23 juni 2022 is de onderzoekslocatie geïnspecteerd. Bij de rondgang zijn geen bijzonderheden geconstateerd.

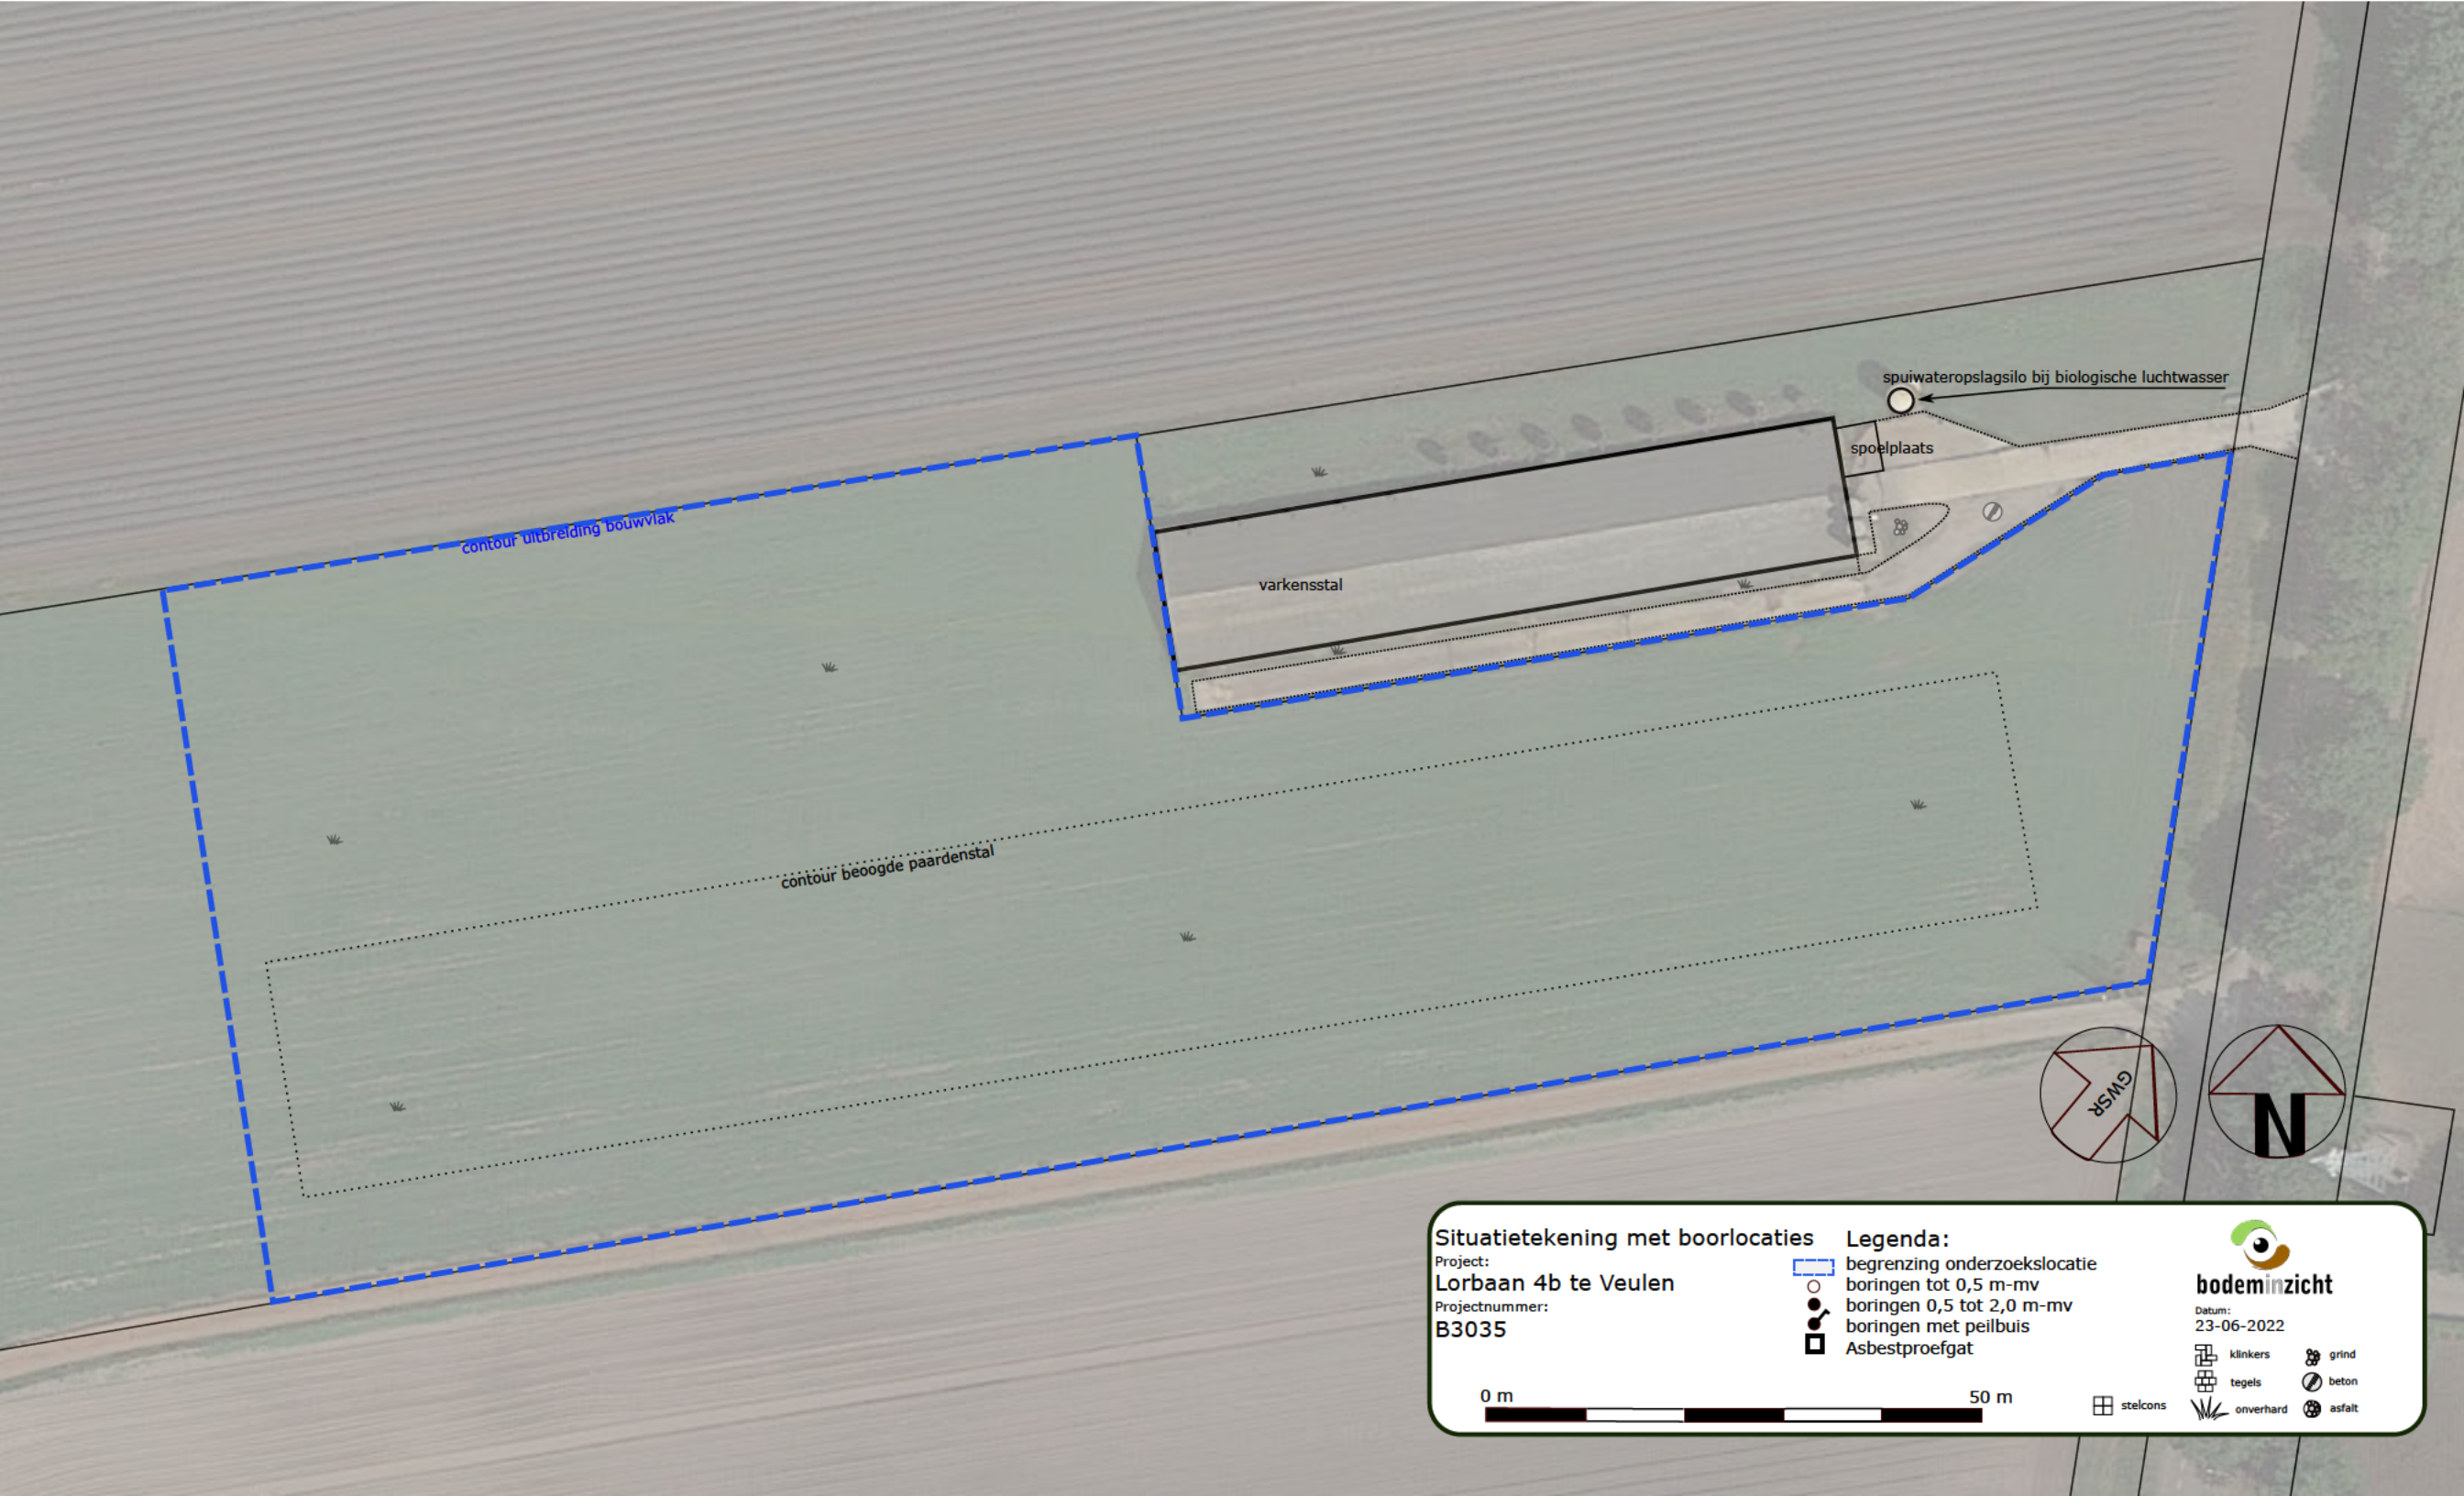
### Situatietekening met boorlocaties

contour uitbreiding bouwvlak

varkensstal

contour beoogde paardenstal

spuiwateropslagsilo bij biologische luchtwasser

spoelplaats
