## VOORONDERZOEK

**Sint Leonardsweg (ong.)  
Wanssum**

kenmerk HMB B.V.: 22306001H

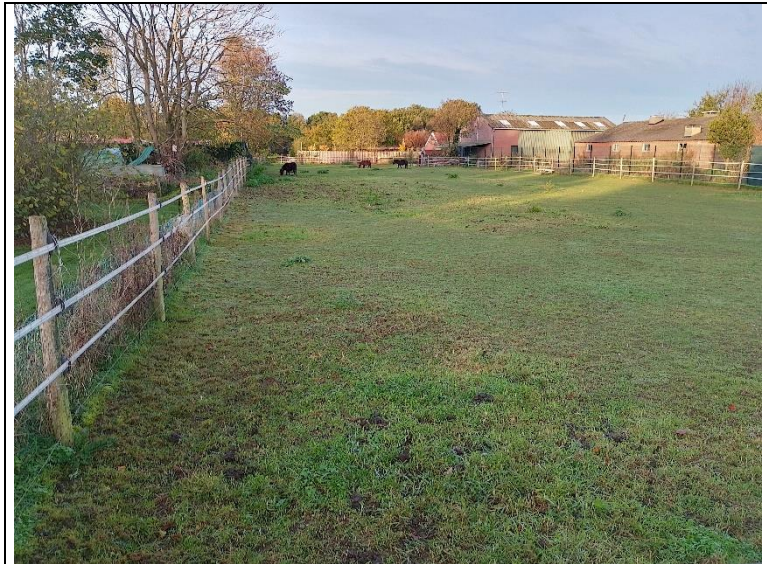
Foto 01

Het terrein aan de Sint Leonardsweg is in gebruik als weiland. De locatie is onverhard en in de bodem zijn, voor zover bekend, geen handmatig ondoordringbare lagen (bijvoorbeeld asfalt, beton of puin) aanwezig.

Tijdens de visuele inspectie van de locatie zijn geen bodembedreigende activiteiten aangetroffen. Te denken valt hierbij aan (ondergrondse) brandstoftanks of een relevante opslag van vloeistoffen.

Op het maaiveld zijn geen asbestverdachte materialen waargenomen. Er zijn verder geen aanwijzingen (bijvoorbeeld puinverhardingen) verkregen voor de aanwezigheid van asbest in de bodem van de locatie.

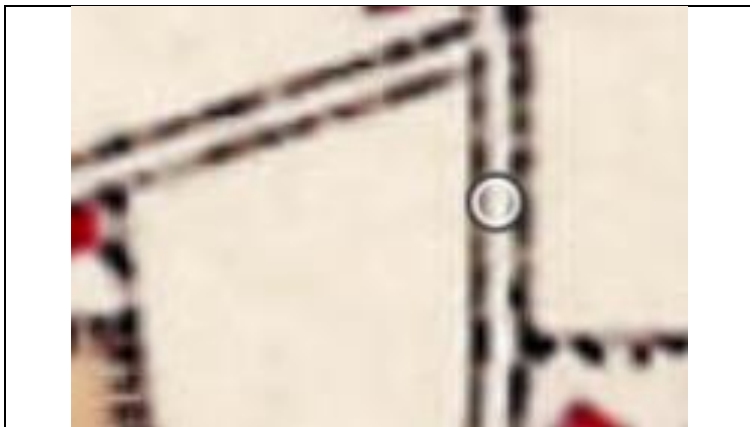
Historische kaart: 1920

Uit oude historische kaarten blijkt dat de locatie altijd in gebruik is geweest voor agrarische doeleinden(weiland). Rond eind jaren dertig van de 20<sup>ste</sup> eeuw is ten zuiden en noorden van de onderhavige locatie meer bebouwing zichtbaar. De onderhavige locatie is nooit bebouwd geweest.
