Uw kenmerk: -  
Ons kenmerk: 22-023  
Onderwerp: Inspectie beschermde  
natuurwaarden Raay-  
landcollege Venray

## Bijlage 1: Ligging plangebied en impressie

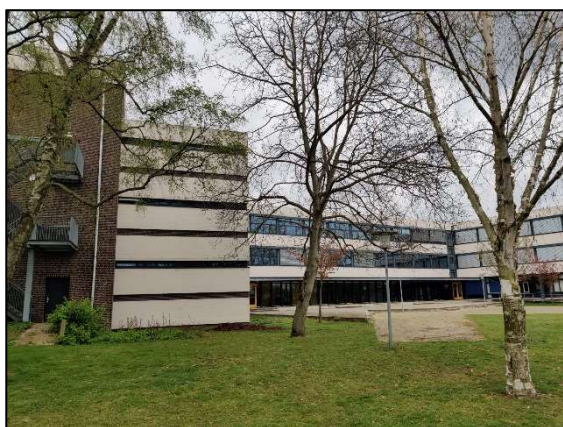
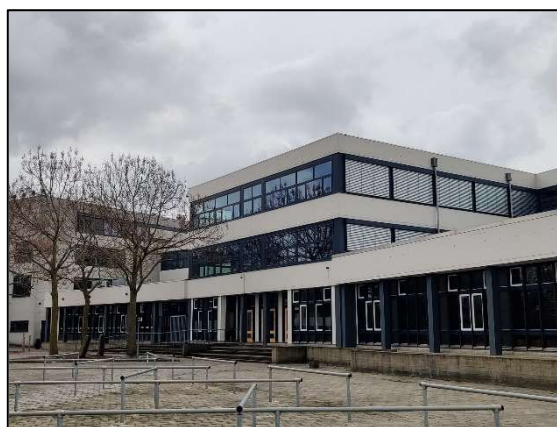
*Impressie van de zuidzijde (groen) en noordzijde (verhardingen) van het gebouw*

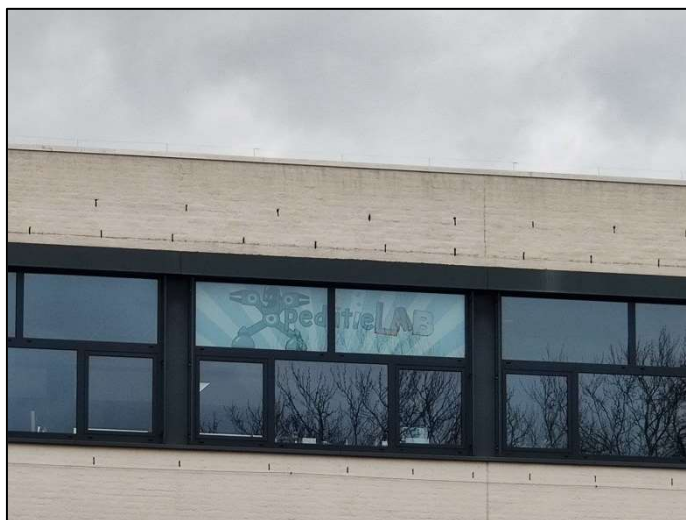
De muren van het te slopen deel van het hoofdgebouw zijn voorzien van vele open stootvoegen en daardoor ook geschikt als verblijfplaats voor kolonies in zowel winter- als zomerperiode. De muren van de twee lage gebouwen (met een iets grotere daklijst) zijn tijdens het inspectiebezoek als niet geschikt beoordeeld door het ontbreken van stootvoegen en de afwerking van de lijsten.

*Beeld van de overal aanwezige stootvoegen*

- De aanwezigheid van vaste voortplantings- en/of rustplaatsen van Gewone dwergvleermuis, Ruige dwergvleermuis en Laatvlieger in de te slopen en/of te renoveren opstallen kan niet kan op voorhand worden uitgesloten. Om hier ecologische en juridische zekerheid over te verkrijgen is nader onderzoek nodig. Het onderzoek naar vleermuizen heeft een doorlooptijd van enkele maanden (onderzoekperiode april tot en met september). Geadviseerd wordt een vleermuizenonderzoek zo spoedig mogelijk in gang te zetten.
