## **Historisch bodemonderzoek**

Antoniusstraat 20 te Blitterswijck  
(gemeente Venray)

Rapportnummer: E231156.001/HWO

Datum: 22 juni 2023

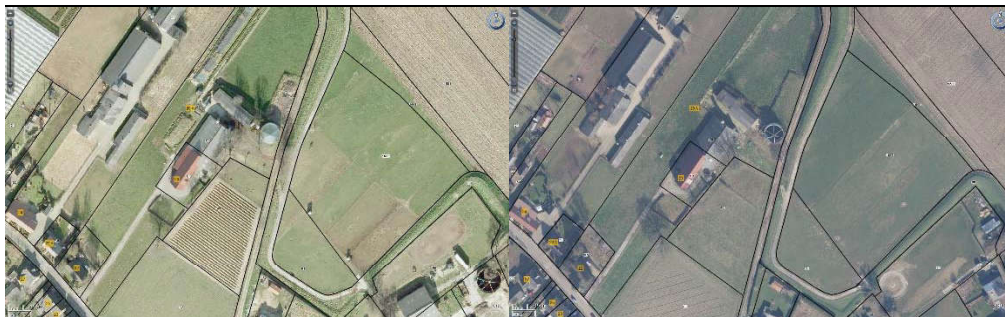
**Figuur 2.1 Luchtfoto's uit 2008 (links) en 2016 (rechts)**

Uit de geraadpleegde luchtfoto's blijkt dat de laatste jaren de situatie niet noemenswaardig is gewijzigd. In 2008 is op het terrein ten noorden van de schuren vermoedelijk nog kuilvoer aanwezig.

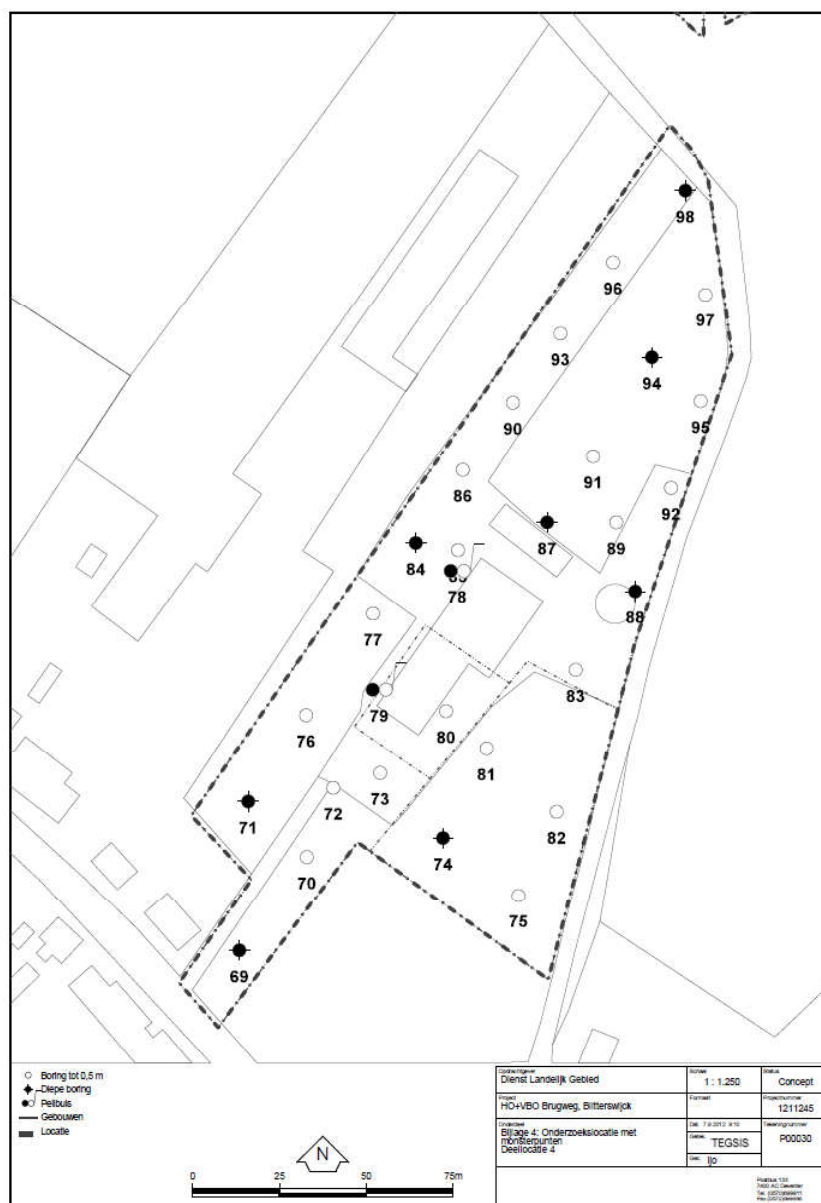
Figuur 2.2 Situatieschets bodemonderzoek Tauw uit 2012

In figuur 2.2 is de situatieschets met monsterpunten uit het bodemonderzoek uit 2012 weergegeven.

Op de akkers is ongeveer een kwart van de vereiste (volgens de NEN 5740) boringen op verzoek van de toenmalige opdrachtgever geplaatst. Nadere bestudering van het rapport betekent dat er vier boringen tot 0,5 m-mv en één peilbuis te weinig zijn geplaatst ten opzichte van de gekozen strategie (VED-HE). Er zijn twee extra analyses ingezet ten opzichte van het voorgeschreven aantal uit de norm. De peilbuizen bovendien geplaatst bij de meest verdachte locaties (tanks). Het wordt daarom niet doelmatig geacht de resterende boringen en peilbuizen te plaatsen.

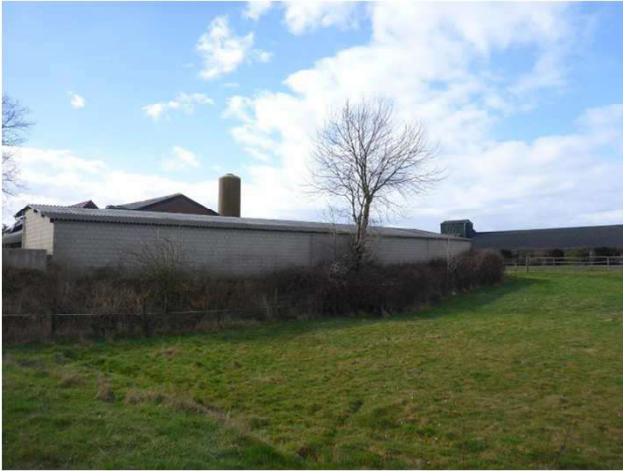
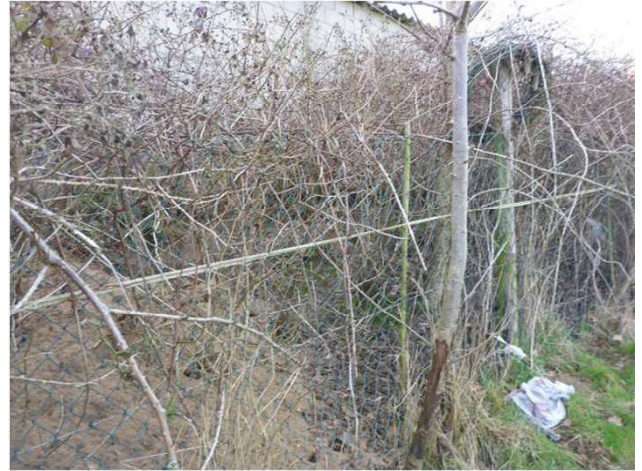
Achterzijde 20a 1

- Aan de achterzijde van losstaande schuur (huisnummer 20a in bijlage 2) zijn doornstruiken aanwezig (zie foto's in bijlage 10). Door deze struiken was het niet mogelijk asbestgaten te graven. Er zijn daarom op vier plekken indicatief monster verkregen (gaten 1108 t/m 1111). Er is wel voldoende monstermateriaal verkregen om een betrouwbare analyse uit te voeren
