## VOORONDERZOEK

**Veulensewaterweg 11**  
**Veulen**

kenmerk HMB B.V.: 22261201H

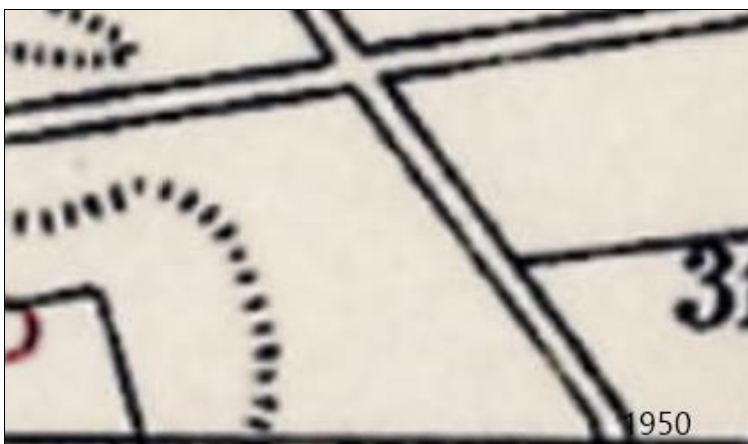
Historische kaart: 1950

Uit oude topografische kaarten blijkt dat de onderzoekslocatie in 1900 in gebruik was voor landbouwkundige doeleinden. Dit gebruik wijzigt tot het eind van de twintigste eeuw niet noemenswaardig. In 1998 is de schuur en het woonhuis gebouwd en in 2002 is de schuur uitgebreid. De loods ten oosten van de schuur is volgens de historische kaarten gebouwd in 2021. De onderhavige locatie is nooit bebouwd geweest en altijd in gebruik geweest voor agrarische doeleinde.
