## Vooronderzoek

Colmont 1 te Voerendaal (gemeente Voerendaal)

Rapportnummer : AMV250849.002/[REDACTED]  
Datum rapportage : 17 april 2025

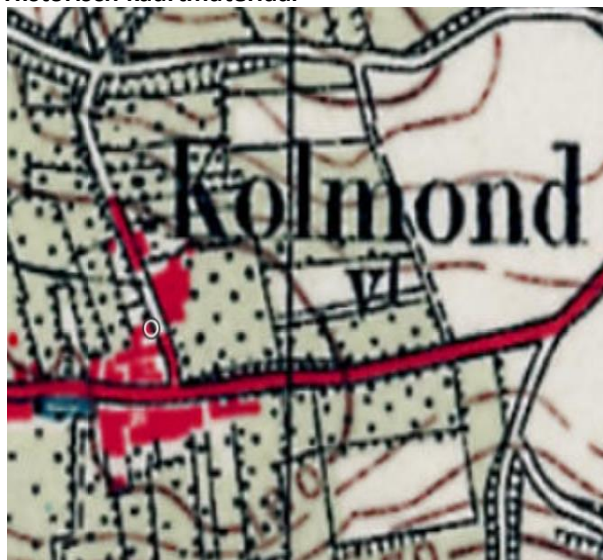
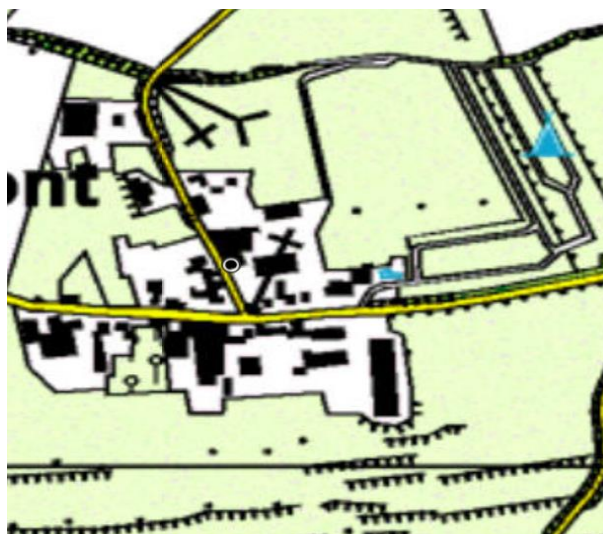
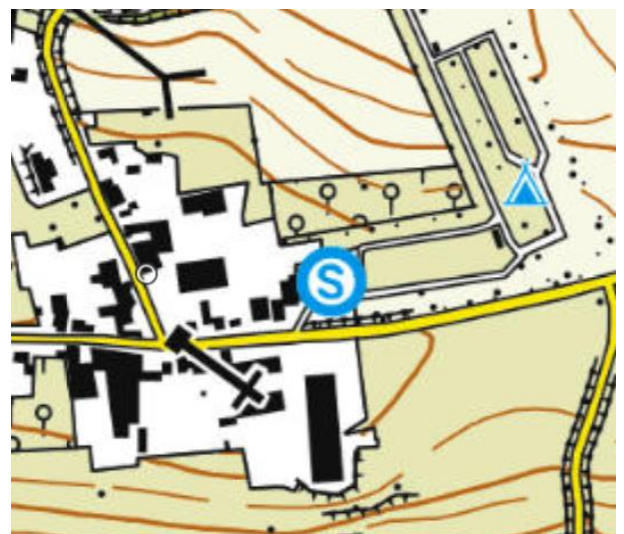
### Historisch kaartmateriaal

Uit historisch kaartmateriaal (bron: [www.topotijdreis.nl](http://www.topotijdreis.nl), zie onderstaande figuur) volgt dat ter plaatse van het te onderzoeken perceel aan de weg Colmont 1, vanaf beging van de jaren 1900 bebouwing is te traceren.

Er kan een afwijking zitten tussen het getoonde kaartmateriaal en de feitelijke situatie.

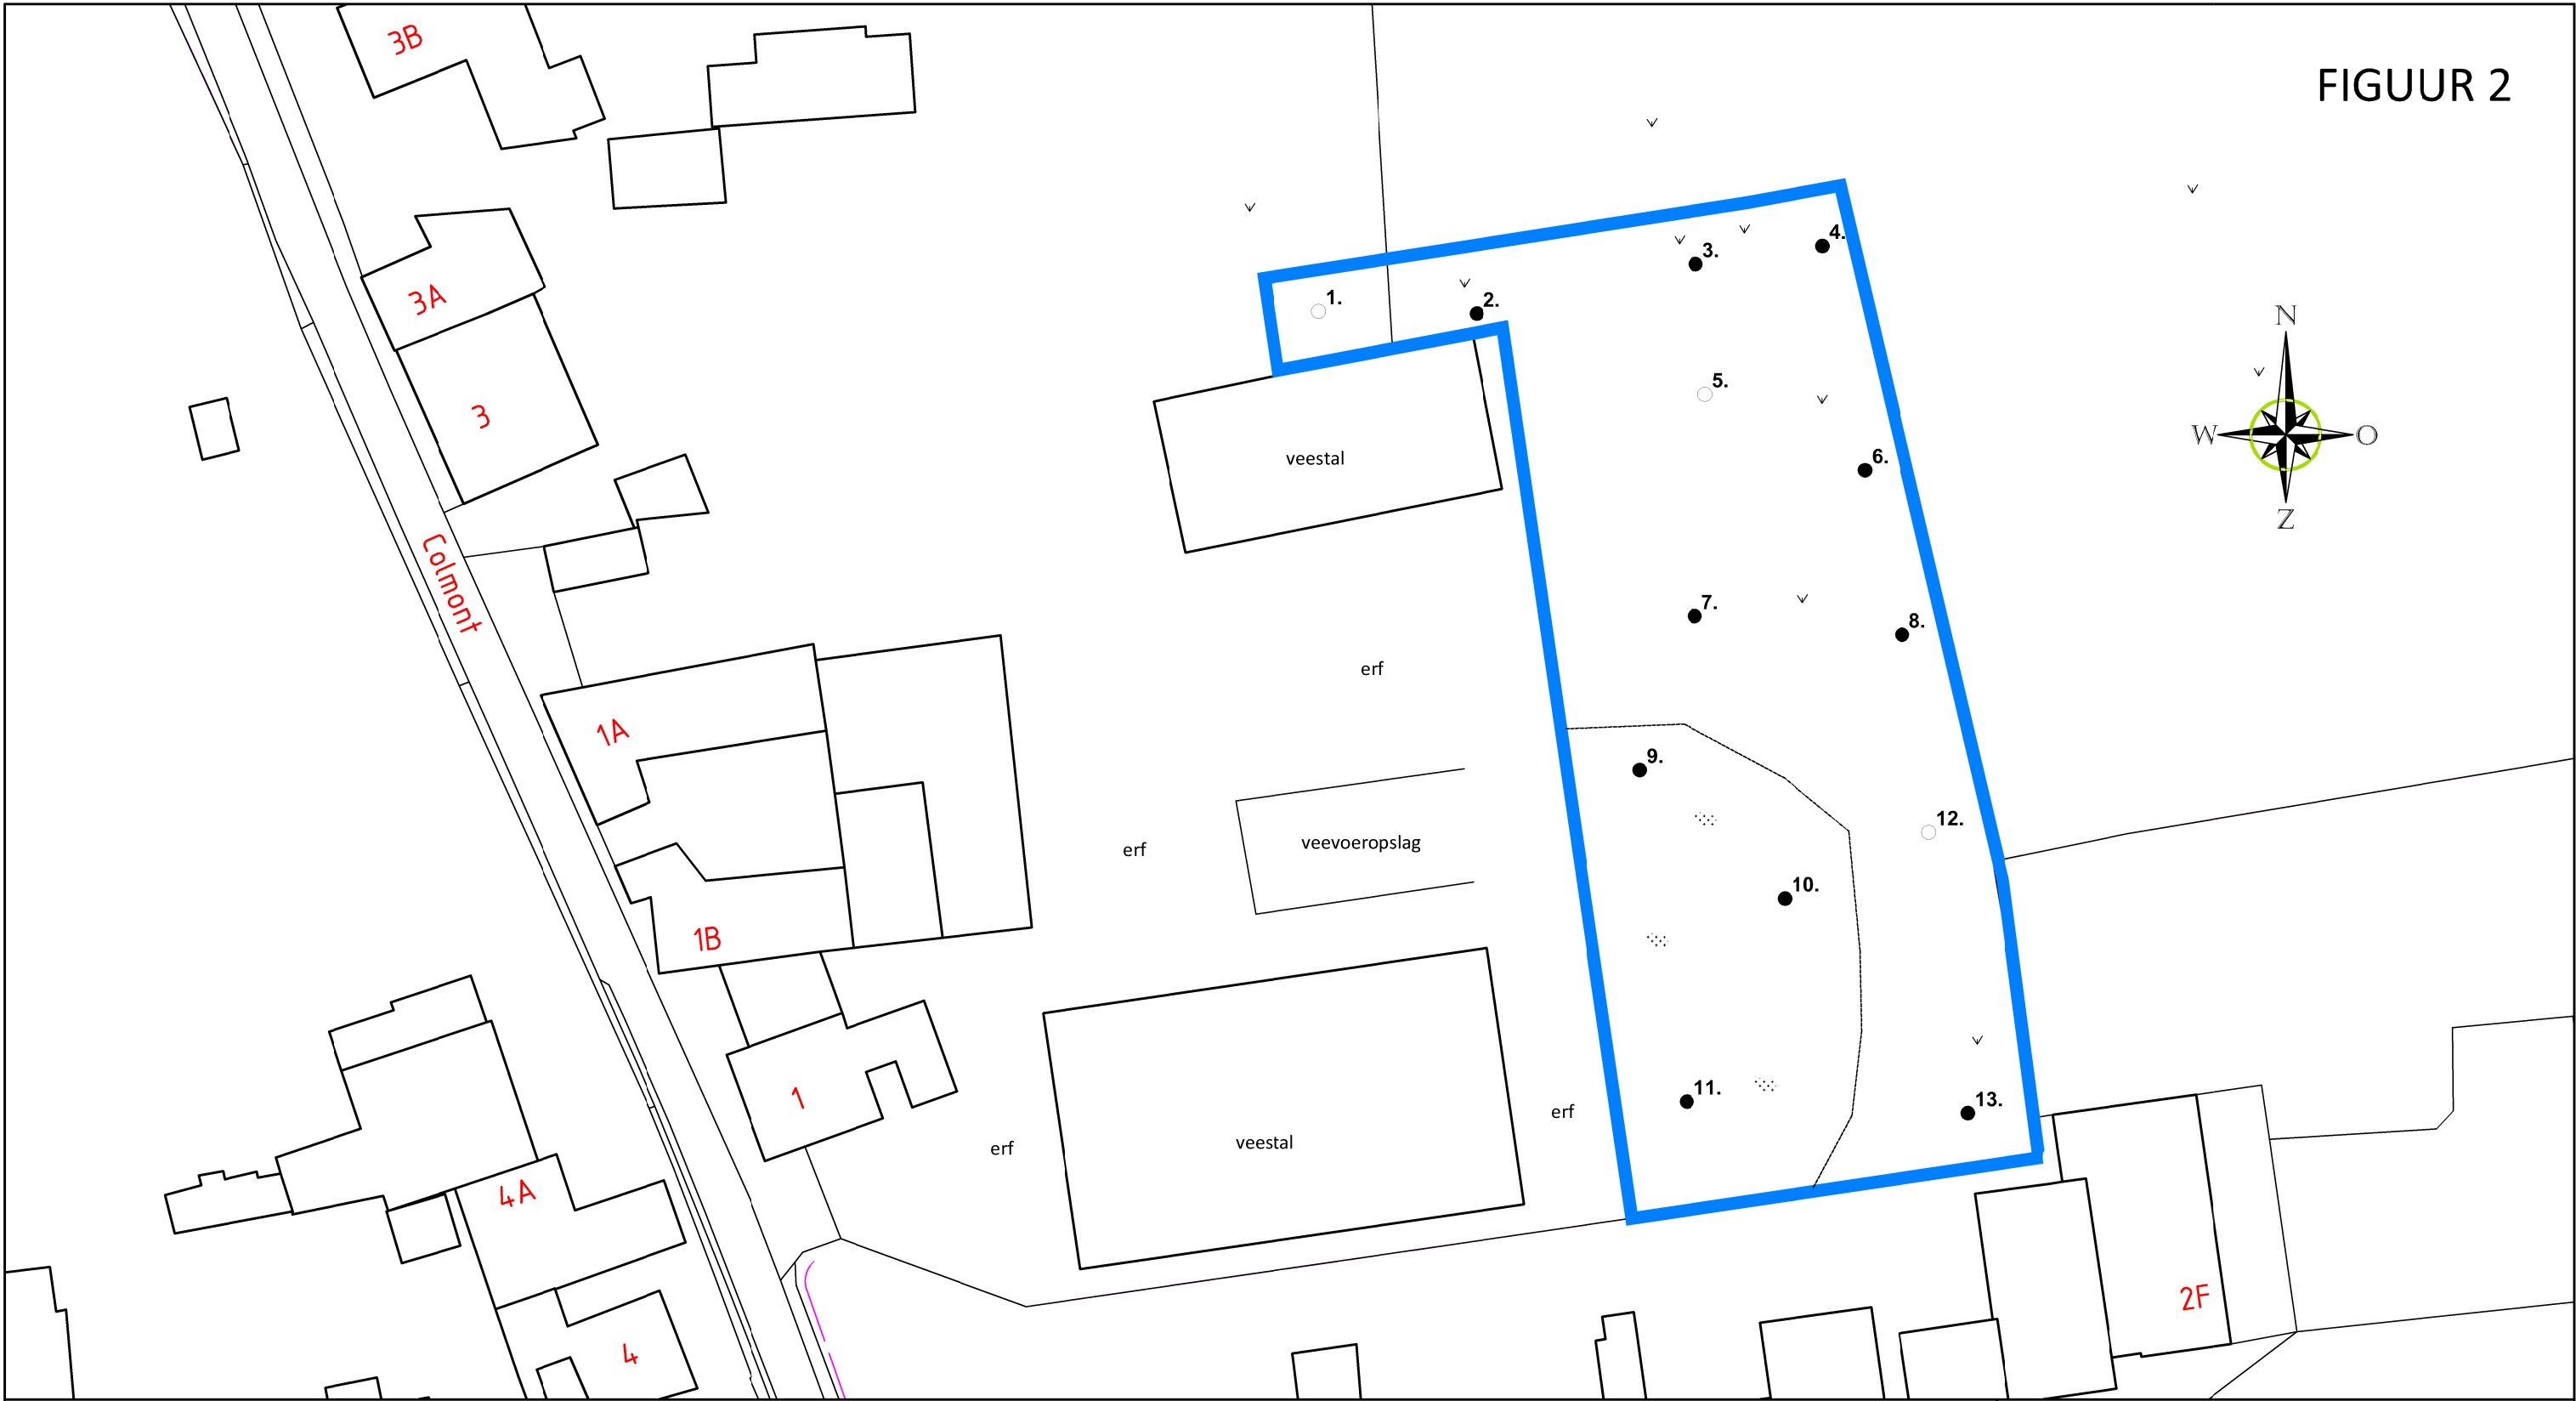
FIGUUR 2

- onderzoekslocatie
- 2. boorpunt 0,0 - 1,0 m-mv  
incl. inspectiegat asbest
- 1. boorpunt 0,0 - 2,0 m-mv  
incl. inspectiegat asbest
- ▭ bebouwing
- menggranulaat
- ∨ gras
