verkennend asbestonderzoek in bodem/puin

Retersbekerweg 2

Klimmen

20389.005

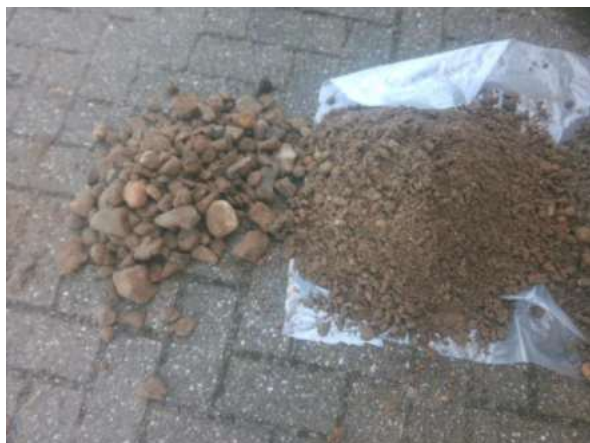
| Gat/boring | Einddiepte boring (m -mv) | Traject (m -mv) | Waargenomen verontreinigingen en bijzonderheden |
|---|---|---|---|
| AG01 | 0,50 | 0,20 - 0,50 | volledige stollaag, zwak asfalthoudend |

Foto 1. Opgegraven en gezeefd materiaal gat AG01

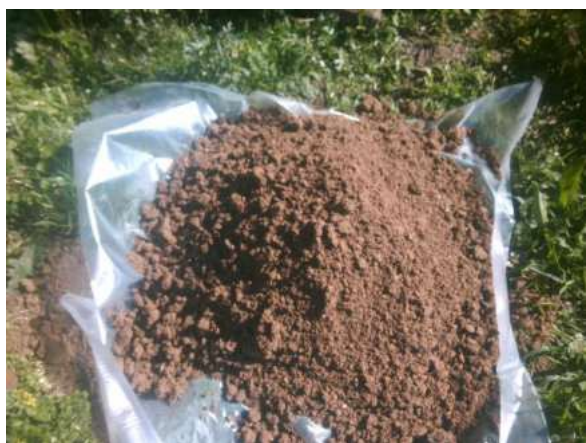
Foto 3. Opgegraven en gezeefd materiaal gat AG03

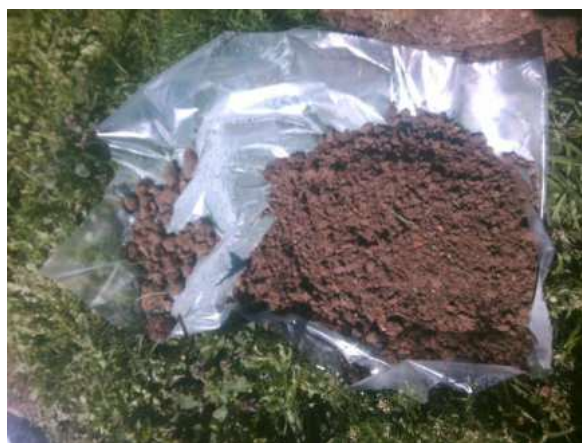
| Gat/boring | Einddiepte boring (m -mv) | Traject (m -mv) | Waargenomen verontreinigingen en bijzonderheden |
|---|---|---|---|
| AG04 | 0,50 | 0,00 - 0,50 | zwak kolengruishoudend, zwak puinhoudend |

Foto 4. Opgegraven en gezeefd materiaal gat AG04

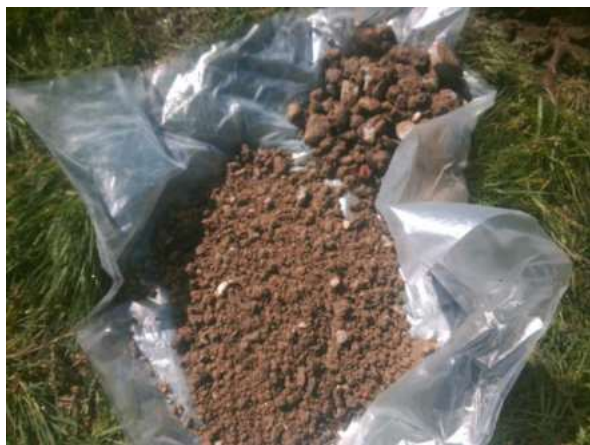
| Gat/boring | Einddiepte boring (m -mv) | Traject (m -mv) | Waargenomen verontreinigingen en bijzonderheden |
|---|---|---|---|
| AG05 | 0,50 | 0,00 - 0,50 | matig puinhoudend, zwak kolengruishoudend |

Foto 5. Opgegraven en gezeefd materiaal gat AG05

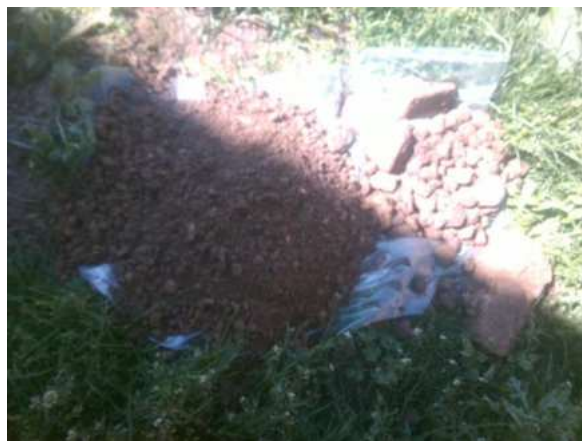
| Gat/boring | Einddiepte boring (m -mv) | Traject (m -mv) | Waargenomen verontreinigingen en bijzonderheden |
|---|---|---|---|
| AG06 | 0,50 | 0,00 - 0,50 | volledige puinlaag |

Foto 6. Opgegraven en gezeefd materiaal gat AG06

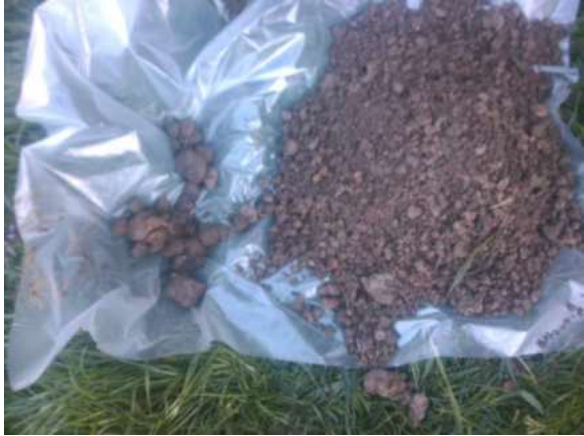
| Gat/boring | Einddiepte boring (m -mv) | Traject (m -mv) | Waargenomen verontreinigingen en bijzonderheden |
|---|---|---|---|
| AG07 | 0,50 | 0,00 - 0,50 | zwak kolengruishoudend, zwak puinhoudend |

Foto 7. Opgegraven en gezeefd materiaal gat AG07

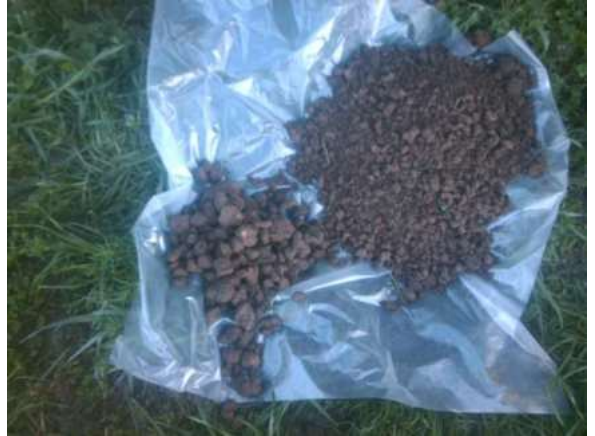
| Gat/boring | Einddiepte boring (m -mv) | Traject (m -mv) | Waargenomen verontreinigingen en bijzonderheden |
|---|---|---|---|
| AG08 | 0,50 | 0,00 - 0,50 | matig puinhoudend, zwak kolengruishoudend |

Foto 8. Opgegraven en gezeefd materiaal gat AG08

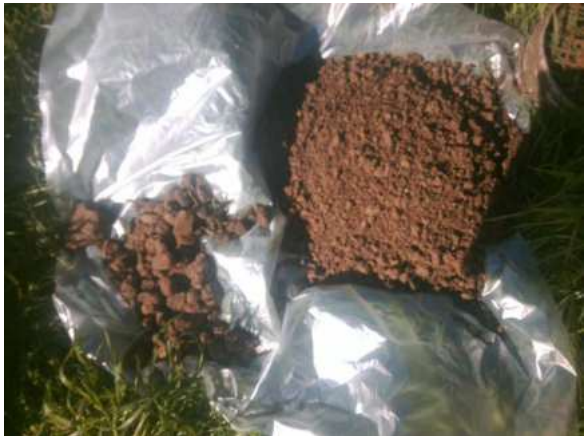
| Gat/boring | Einddiepte boring (m -mv) | Traject (m -mv) | Waargenomen verontreinigingen en bijzonderheden |
|---|---|---|---|
| AG09 | 0,50 | 0,00 - 0,50 | sterk puinhoudend |

Foto 9. Opgegraven en gezeefd materiaal gat AG09

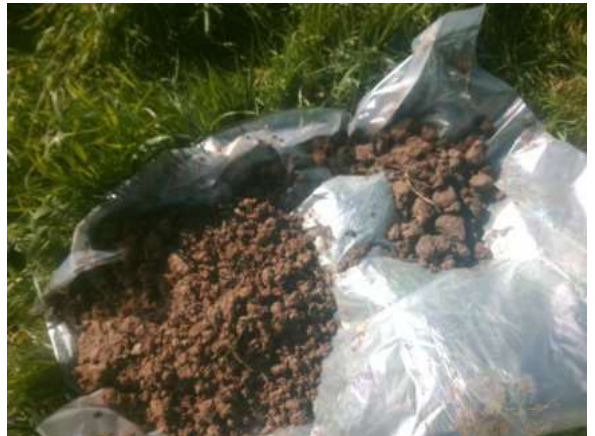
| Gat/boring | Einddiepte boring (m -mv) | Traject (m -mv) | Waargenomen verontreinigingen en bijzonderheden |
|---|---|---|---|
| AG10 | 0,50 | 0,00 - 0,50 | sterk puinhoudend |

Foto 10. Opgegraven en gezeefd materiaal gat AG10

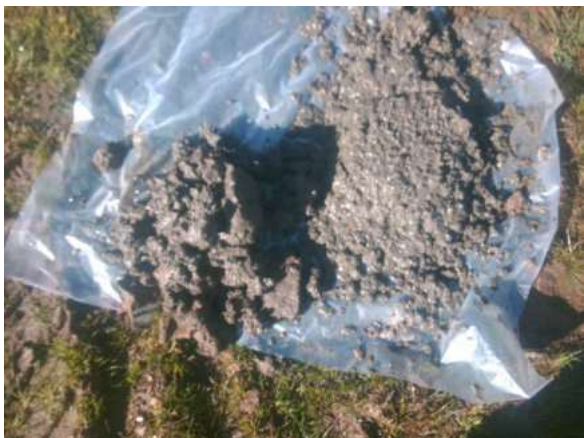
| Gat/boring | Einddiepte boring (m -mv) | Traject (m -mv) | Waargenomen verontreinigingen en bijzonderheden |
|---|---|---|---|
| AG11 | 0,50 | 0,00 - 0,50 | volledige puinlaag |

Foto 11. Opgegraven en gezeefd materiaal gat AG11

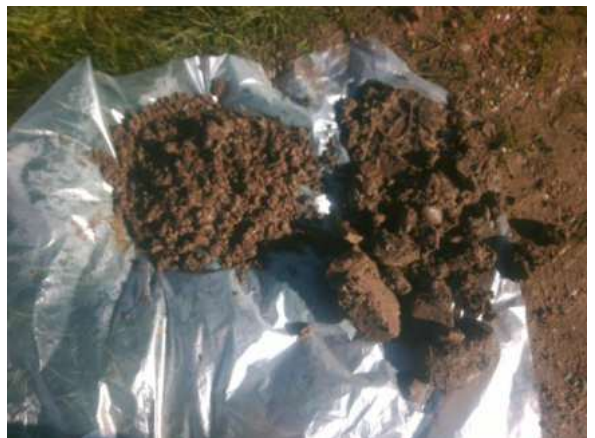
| Gat/boring | Einddiepte boring (m -mv) | Traject (m -mv) | Waargenomen verontreinigingen en bijzonderheden |
|---|---|---|---|
| AG12 | 0,50 | 0,00 - 0,50 | volledige puinlaag |

Foto 12. Opgegraven en gezeefd materiaal gat AG12

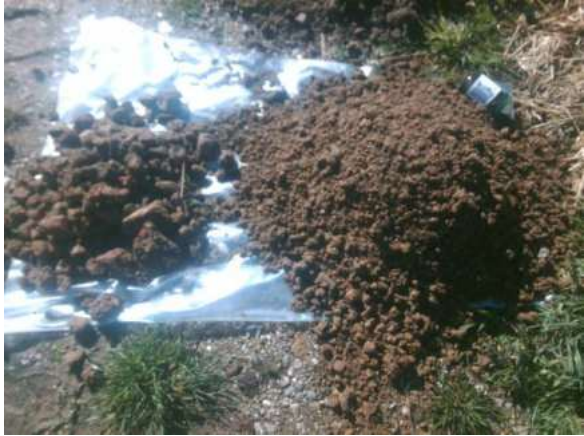
| Gat/boring | Einddiepte boring (m -mv) | Traject (m -mv) | Waargenomen verontreinigingen en bijzonderheden |
|---|---|---|---|
| AG13 | 0,50 | 0,00 - 0,50 | volledige puinlaag |

Foto 13. Opgegraven en gezeefd materiaal gat AG13

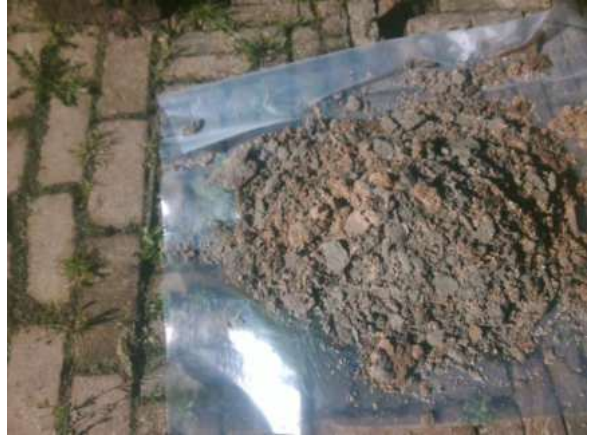
Foto 14. Opgegraven en gezeefd materiaal gat AG14

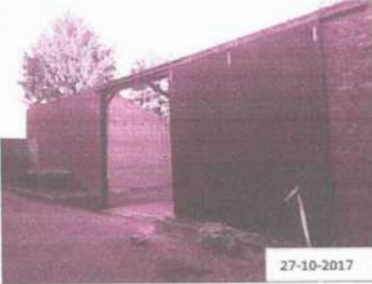
| <p>Foto 1: Afbeelding van de schuur.</p> | <p>Foto 2: Binnenkant van de schuur.</p> | <p>Foto 3: Dak van bovenaf gezien, hier zijn de golfplaten verwijderd.</p> |

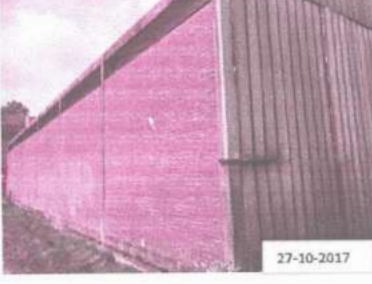
| <p>Foto 4: Afbeelding van de stal.</p> | <p>Foto 5: Dak van bovenaf gezien, hier zijn de golfplaten verwijderd.</p> | <p>Foto 6: Op de tussenbouw liggen asbestvrije platen.</p> |

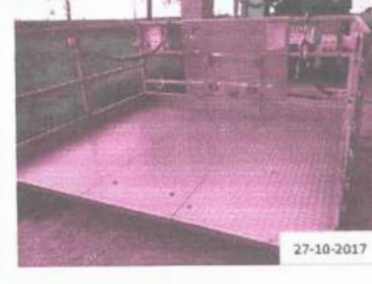
| <p>Foto 7: Afbeelding van de werkbak.</p> | | <p>Foto 8: Opstelling van de deco.</p> |
