*Betreft:* Rapportage verplaatsing steenbreekvarens Centrumplan Voerendaal  
*Door:* Hans Hovens en Paul op het Veld, Faunaconsult

Belfeld, 5 juli 2013

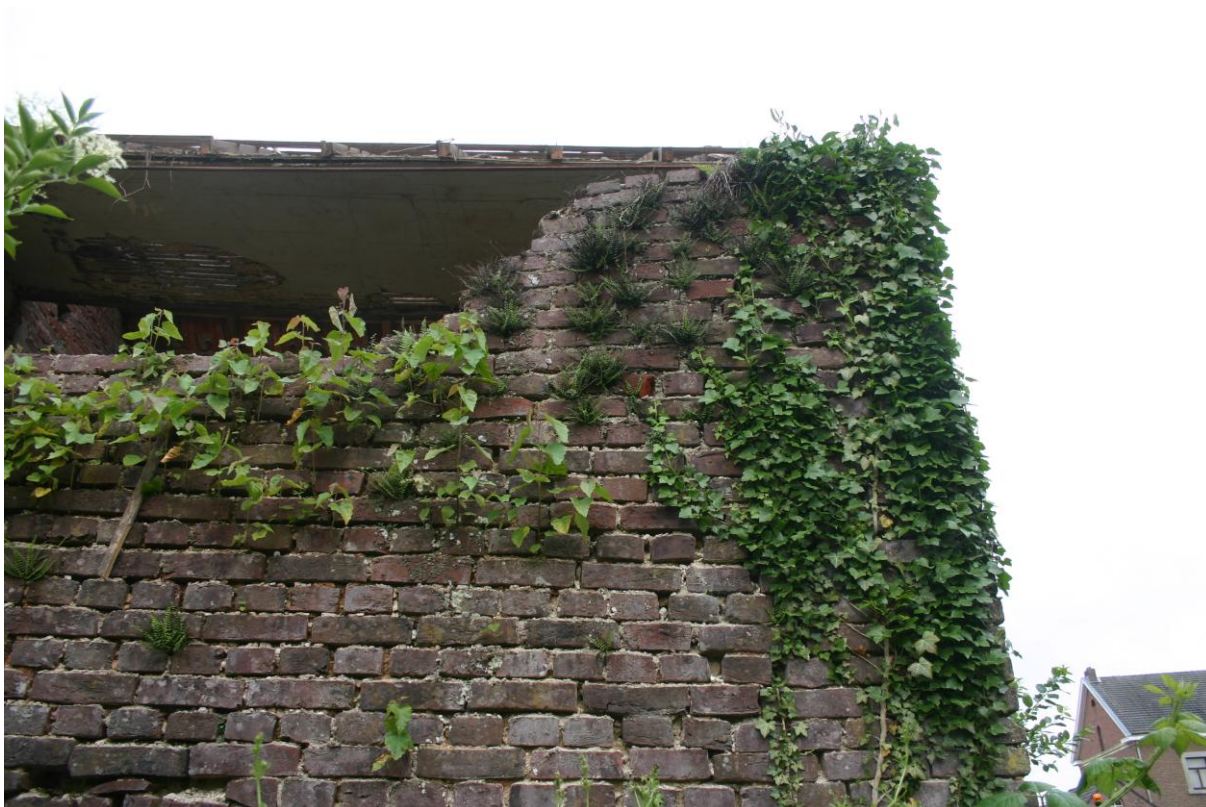
**Figuur 2. De steenbreekvarens op de te slopen muur**

Op 27 juni 2013 hebben medewerkers Cyril Kamps en Ron Custers van de Gemeente Voerendaal en Paul op het Veld en Hans Hovens (Faunaconsult) met behulp van een tractor met hefvork het muurtje handmatig gesloopt. Hierbij werden zoveel mogelijk hele stukken muur met steenbreekvarens in zijn geheel uitgenomen. Van de stenen en stukken muur (met steenbreekvarens) werd een keermuurtje aangelegd naast de kasteelruïne aan de Kasteellaan in Haeren. Bij het maken van het keermuurtje werd gebruik gemaakt van de plaatselijk aanwezige leemaarde (zonder wortels). Doordat vrijwel alle steenbreekvarens in deze keermuur zijn geplaatst, is er gewerkt volgens de goedgekeurde gedragscode van Bouwend Nederland<sup>2</sup>. Hierdoor was het niet een ontheffing op de Flora- en faunawet aan te vragen. Met het verplaatsen van de steenbreekvarens is het lokale voortbestaan van de steenbreekvaren in de Gemeente Voerendaal naar verwachting gewaarborgd.

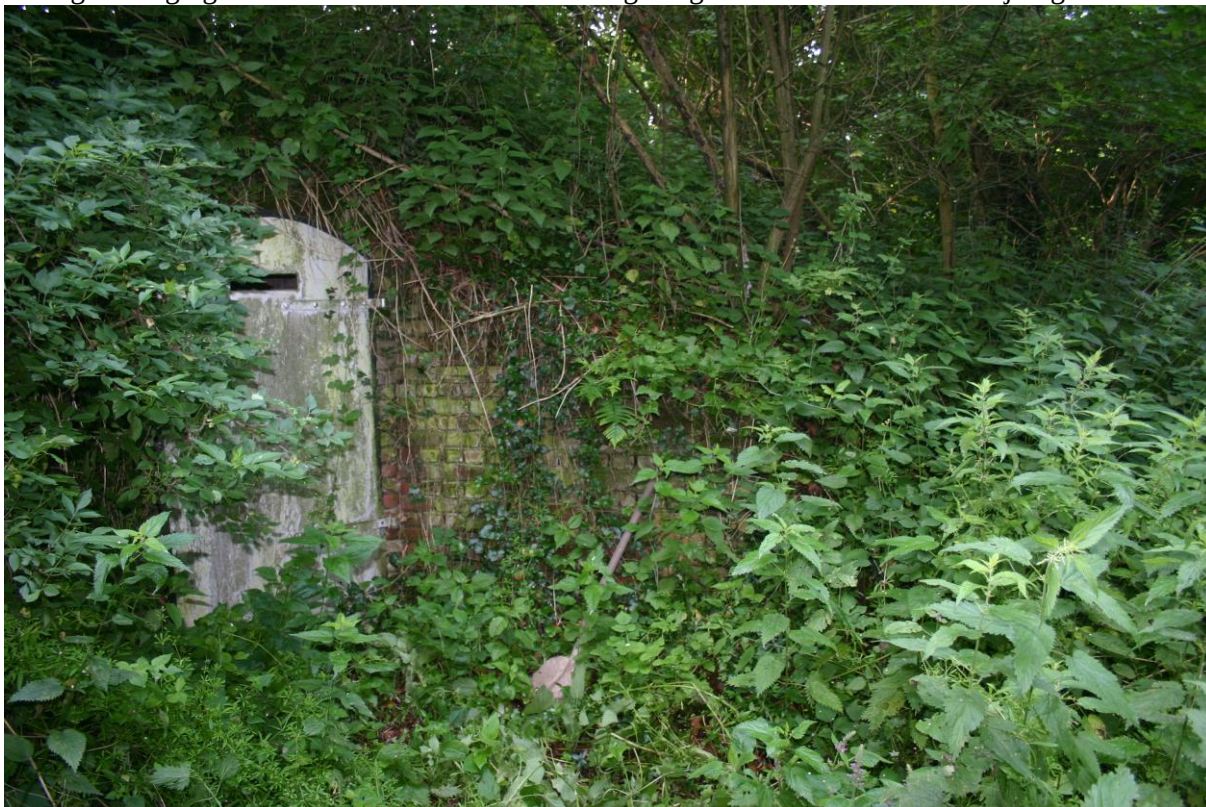
**Figuur 3.** De ingang van de vleermuiskelder voor het maken van de keermuur

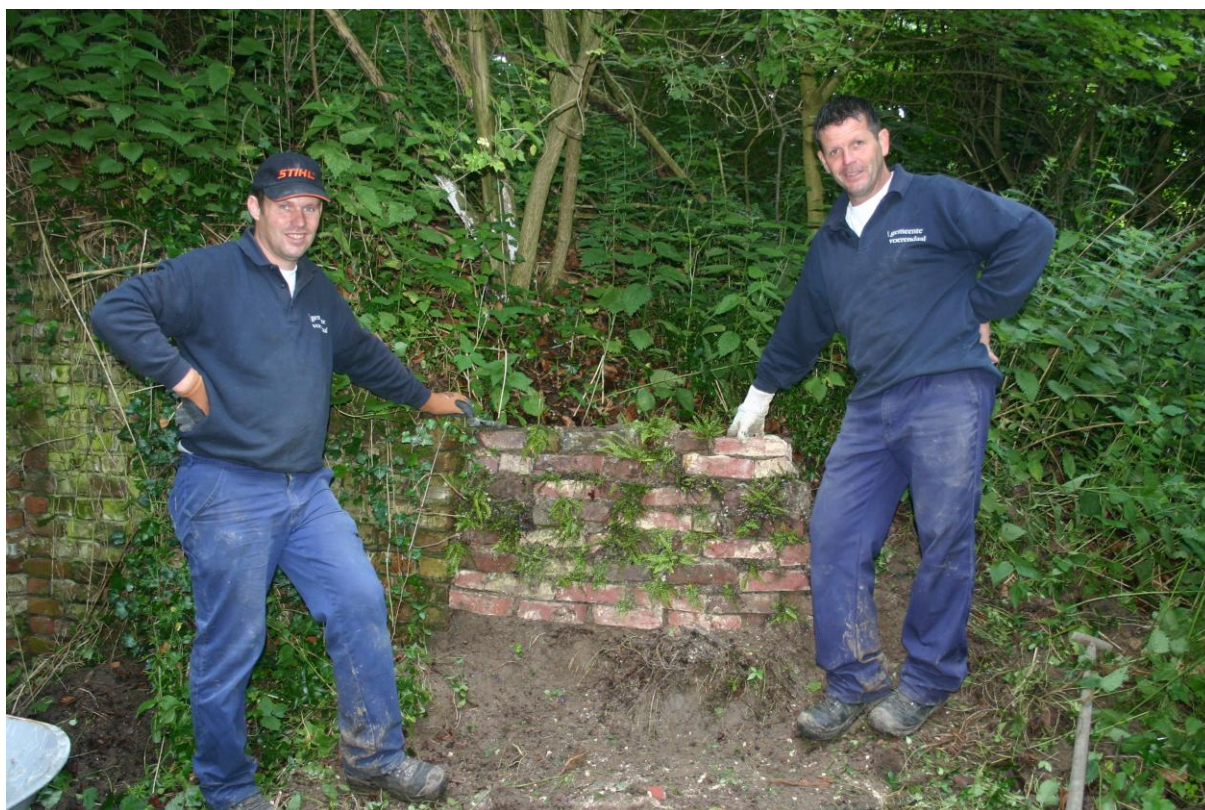
**Figuur 4.** Cyril Kamps en Ron Custers bij het keermuurtje met steenbreekvarens in aanbouw

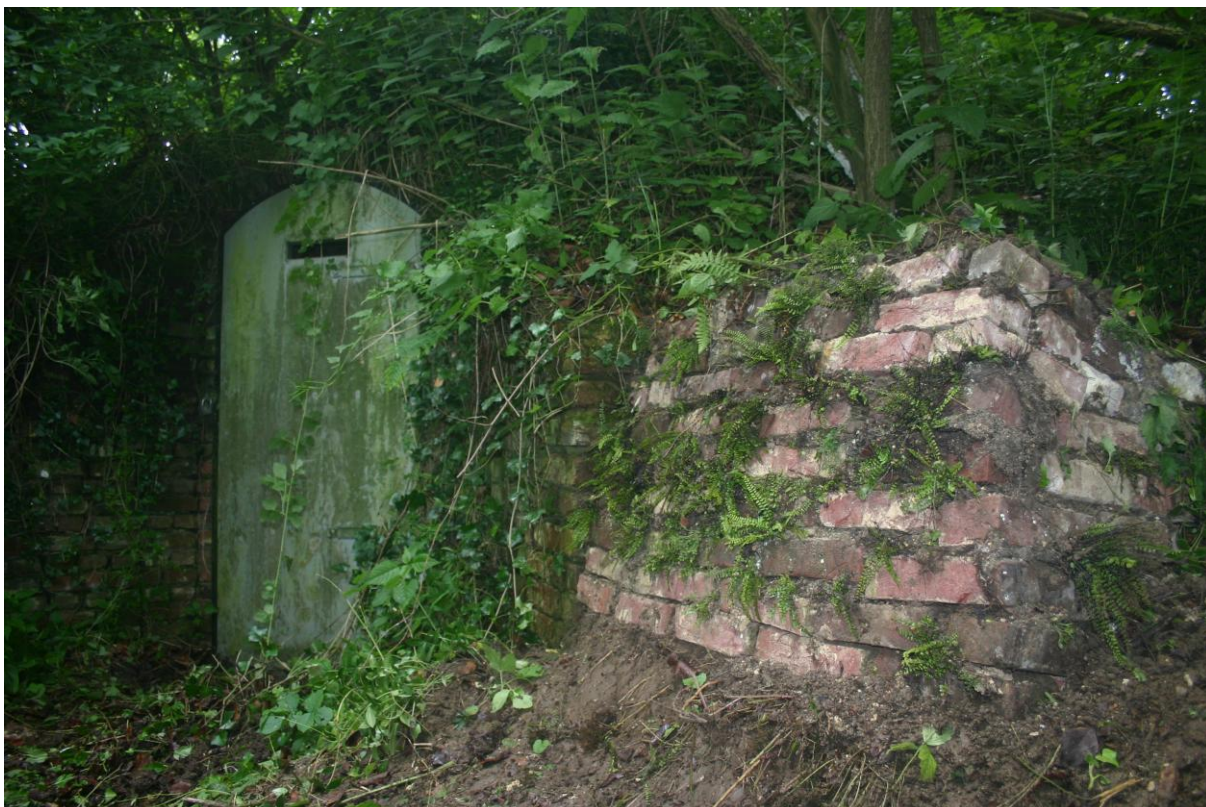
**Figuur 5. Het keermuurtje met steenbreekvarens**

Om er voor te zorgen dat de verplaatste varens niet uitdrogen is het muurtje aan de achterzijde aangevuld met grond en zullen de medewerkers van de Gemeente Voerendaal regelmatig de muur en de grond erachter met water begieten. Doordat het muurtje een ligging heeft op het noordoosten is er

weinig uitdroging van de varens te verwachten als gevolg van rechtstreekse beschijning van de zon.

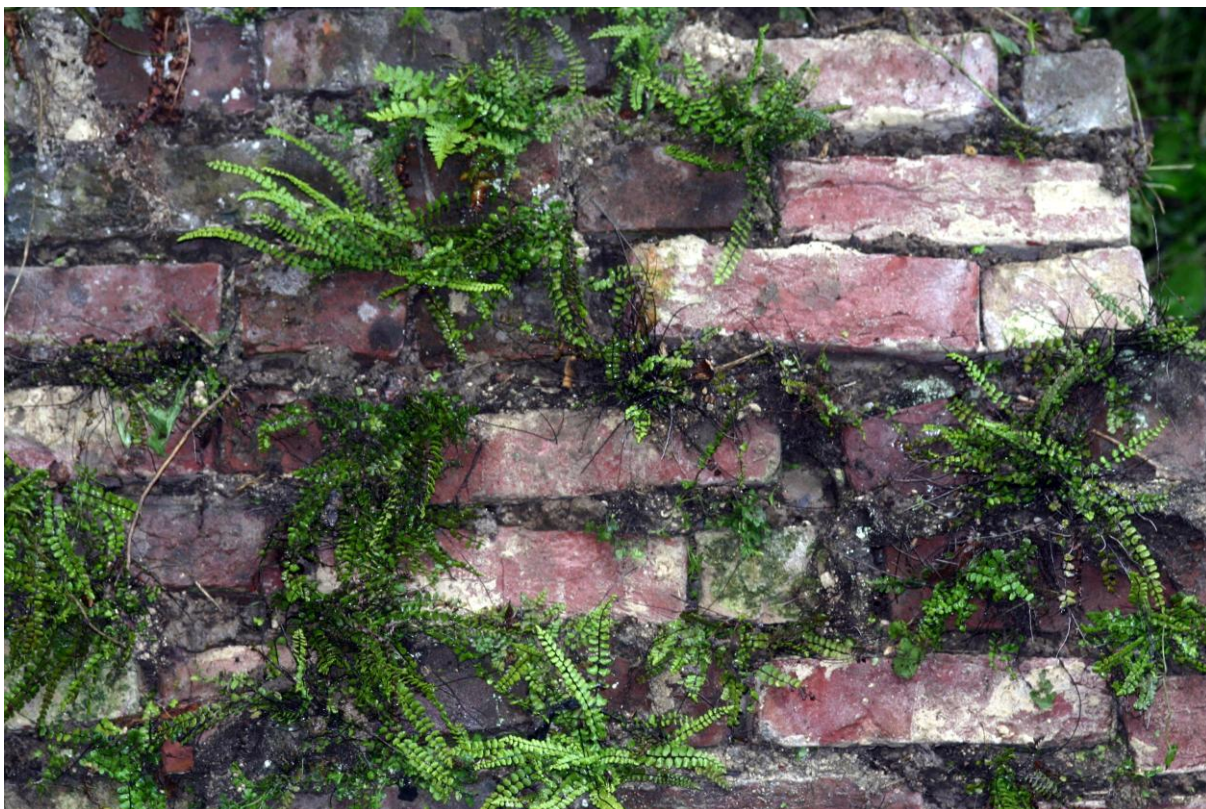
**Figuur 6. Detail van het keermuurtje**
