## Vooronderzoek

Schoolstraat 3 te Klimmen  
(gemeente Voerendaal)

Rapportnummer : AMV250093.004.R2/ROE  
Datum rapportage : 24 juni 2026

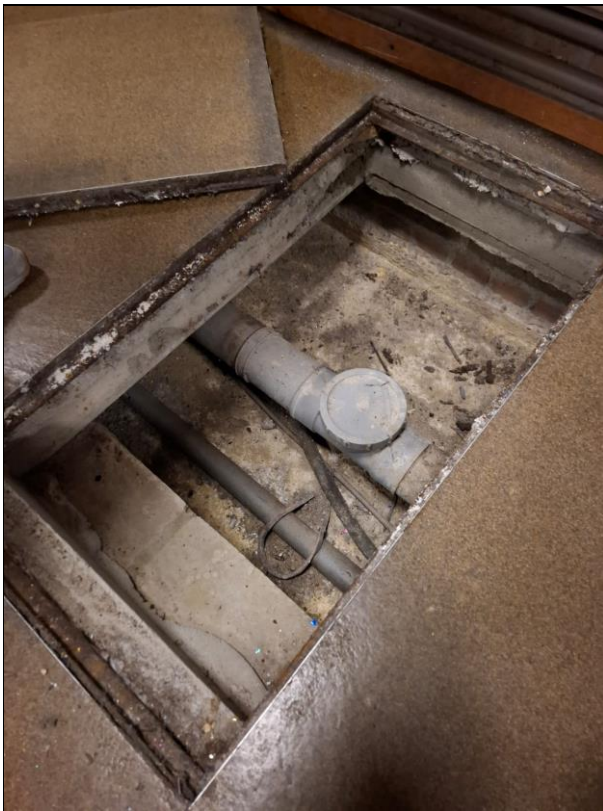
**Foto 9**  
Kruipruimte

- De situatie komt overeen met de verwachtingen op basis van de beschikbare informatie.
- De onderzoekslocatie bestaat uit een zaal, 2 toiletruimtes, kegelbaan en opslagruimte.
- De betonnen vloer is bedekt met linoleum en/of keramische tegels.
- Onder de gehele locatie is een kruipruimte van circa 50 cm hoog aanwezig.
- Uit de reeds uitgevoerde asbestinventarisatie blijkt dat *er op de onderzoekslocatie geen asbesthoudend materiaal aanwezig is.*
