**RAPPORT**  
**Vooronderzoek**  
**Beekpoort / Nazarethsteeg te Weert**

**Opdrachtgever**  
BRO  
Bosscheweg 107  
5282 WV BOXTEL

**Projectnummer**  
Aeres Milieu projectnummer AM19244

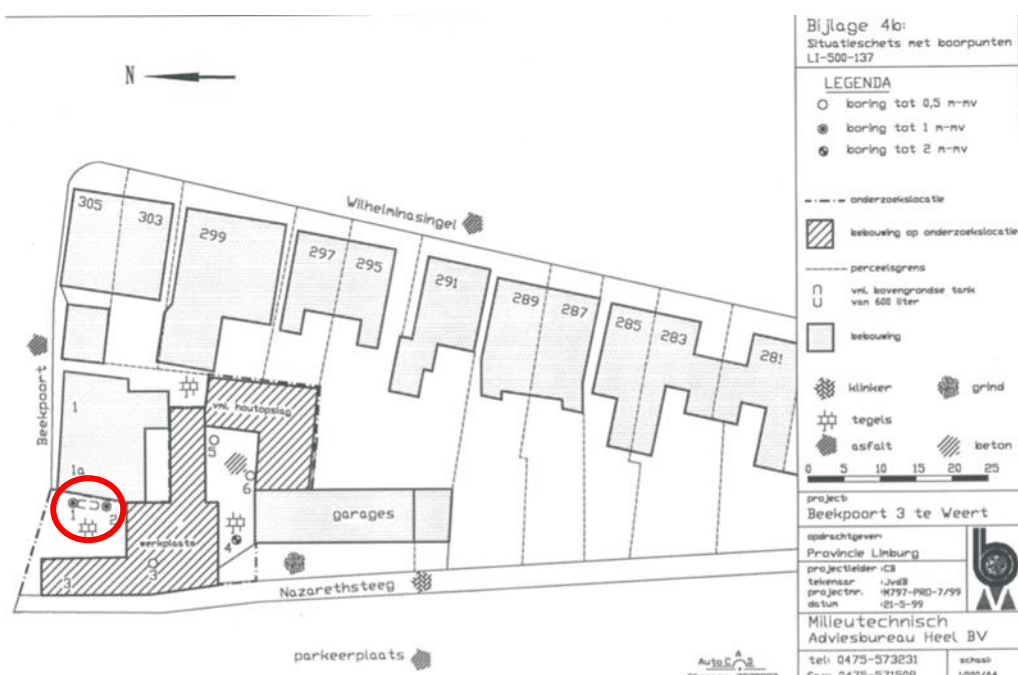
| Dossier | Conclusies |
|---|---|
| <p>Oriënterend bodemonderzoek Beekpoort 3 te Weert, Milieutechnisch Adviesbureau Heel projectnr.: LI-000-098-10c<br/>4 juni 1999</p> | <p>Bij een milieucontrole op 31 mei 1991 is geconstateerd dat een bovengrondse 600 liter HBO-tank niet in een lekbak was geplaatst. De bovengrondse tank voor de opslag van de HBO is op onderstaande tekening aangegeven (bij boorpunten 1 en 2).</p> <p>De aanleiding voor het onderzoek vormt het historisch gebruik van de locatie en het hieruit voortkomende vermoeden van een aanwezige (ernstige) bodemverontreiniging.<br/>Het volgende wordt geconcludeerd:</p> <ul style="list-style-type: none"> <li>- Zintuiglijk zijn tot 0,7 m-nv in het opgeboorde materiaal sporen tot matige puinbijnmengingen waargenomen;</li> <li>- De aanwezigheid van minerale olie ter plaatse van de voormalige bovengrondse tank wordt niet bevestigd;</li> </ul> |

| Dossier | Conclusies |
|---|---|
| | <p>- Ter plaatse van het overig terrein kan de hoeveelheid sterk met zware metalen (zink en lood) verontreinigde grond berekend worden op minimaal 245 m<sup>3</sup> (werkplaats en binnenterrein). De aanwezigheid van minerale olie als gevolg van het stallen van auto's wordt niet bevestigd.</p> <p>De totale hoeveelheid sterk verontreinigde grond op grond van voorliggende resultaten stelt dat er ter sprake is van een geval van ernstige bodemverontreiniging.</p> |

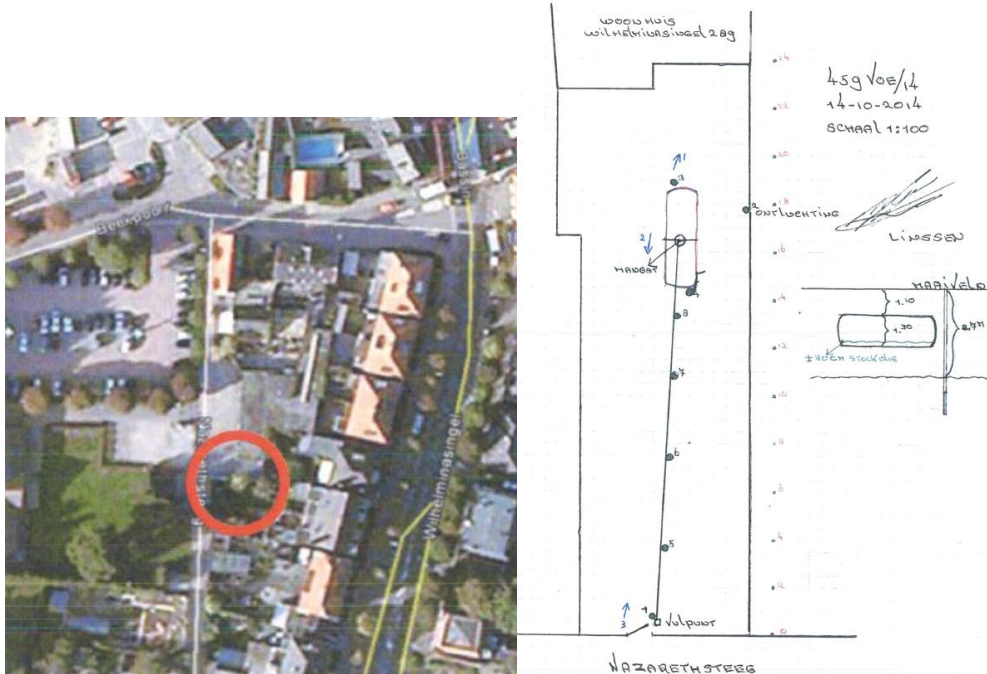
| Dossier | Conclusies |
|---|---|
| <p>Verkennd bodemonderzoek Wilhelminasingel 289 te Weert, Milieutechnisch Adviesbureau Heel projectnr. 459VOE/14 30 oktober 2014</p> | <p>Aanleiding voor het onderzoek vormt de voorgenomen verwijdering van de ondergrondse tank en bijbehorende installatie ter plaatse van de onderzoekslocatie. Deze installatie is omstreeks 1993 ter plaatse gerealiseerd. In de opgeboorde grond zijn plaatselijk bijmengingen aan puin en kooltjes waargenomen. In de opgeboorde grond zijn geen asbestverdachte materialen waargenomen.</p> <p>In de bovengrond ter plaatse van het vulpunt (monster 1-1) is een licht verhoogd gehalte aan minerale olie aangetoond. In de overige grondmonsters en in het grondwater zijn geen verhoogde gehalten aangetoond.</p> <p>De resultaten van dit onderzoek vormen ons inziens geen bezwaar ten aanzien van de voorgenomen verwijdering van de ondergrondse tank.</p> <div data-bbox="413 1344 1404 2016"> </div> |

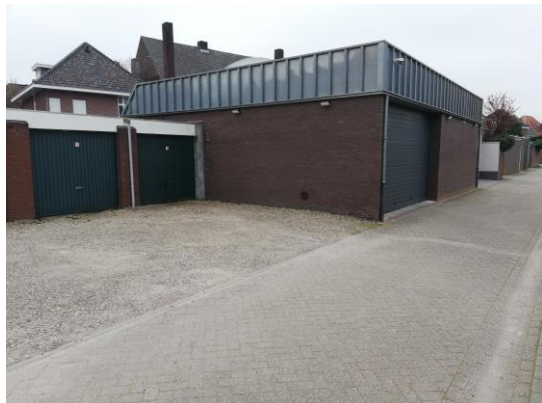
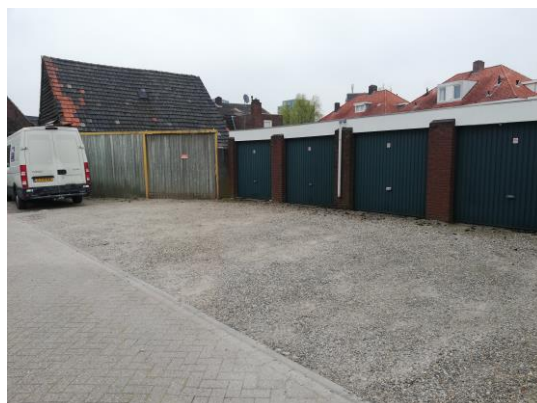
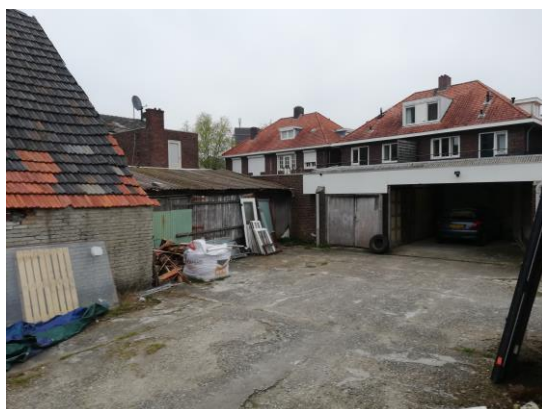
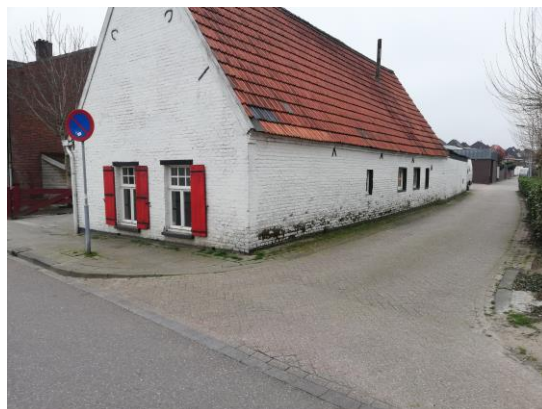
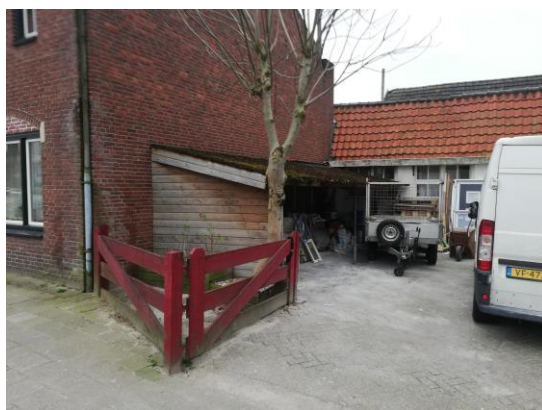
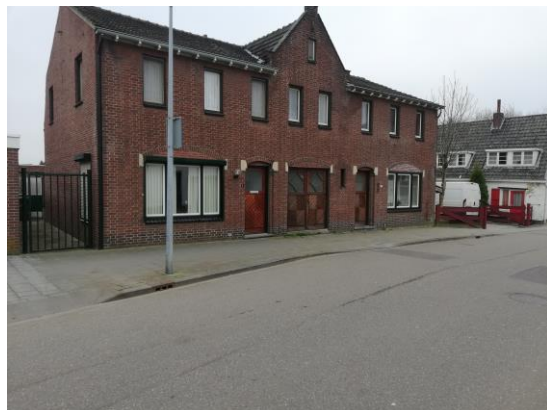
Momenteel is het plangebied grotendeels bebouwd (Beekpoort 1 en 1A) en op de hoek met de Nazarethsteeg een voormalige stadsboerderij (Beekpoort 3). Centraal is een schuur aanwezig met zuidelijk en zuidoostelijk garageboxen. Het binnenterrein is volledig verhard (klinkers of beton). Ter plaatse liggen enkele bouwmaterialen opgeslagen (stukadoorsbedrijf Jan R.).

Tijdens de veldinspectie is op het maaiveld geen asbestverdacht materiaal aangetroffen. Wel zijn 2 asbestverdachte golfplaatdakbedekkingen aangetroffen, namelijk een klein dakje tussen de woningen nrs. 1a en 3 en zuidelijk van woning nr. 3 aan de straatzijde (beide geen goot).

Er zijn verder geen waarnemingen gedaan welke wijzen op de aanwezigheid van bodemverontreinigingen of bronnen van verontreinigingen. Een fotoreportage van de onderzoekslocatie is opgenomen in bijlage 2.

Op basis van de verzamelde informatie, de diverse bouwperiodes en de uitgevoerde veldinspectie dient de onderzoekslocatie als verdacht te worden beschouwd op het voorkomen van asbest in de bodem (puinbijmengingen in de bodem en asbestverdachte golfplaatdakbedekking).

Om de aanwezigheid van asbest in de bodem (bovengrond) uit te sluiten, wordt geadviseerd om een verkennend onderzoek asbest in bodem conform de NEN 5707 uit te voeren.
