VERKENNEND BODEMONDERZOEK

BERGHEISTEEG ONG. (PERCEEL AG 1,  
'VERHAGEN')

TE ALTWEERTERHEIDE

# Rapportage verkennend bodemonderzoek

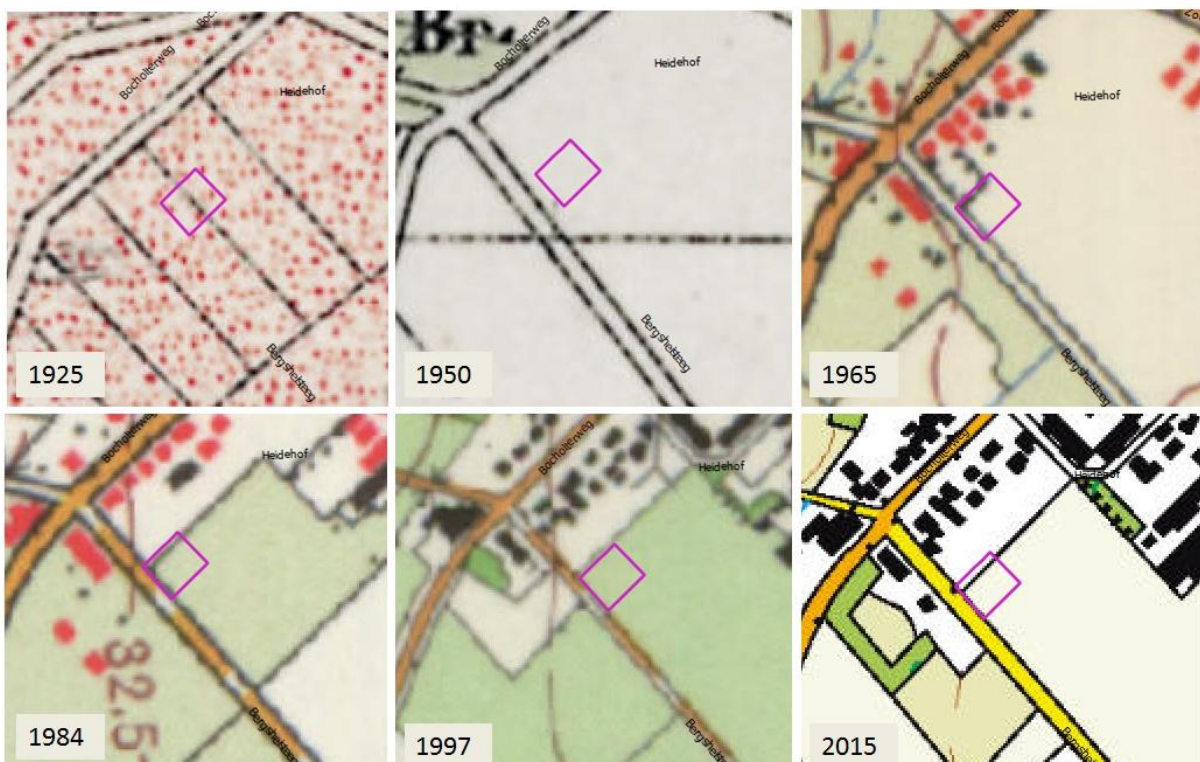
Uit historisch kaartmateriaal uit de periode 1925 - heden blijkt, dat de onderzoekslocatie tot de jaren '30 in gebruik was als heide. Sindsdien heeft de locatie een agrarische functie. De bebouwde kern van Altweeterheide heeft zich vanaf de jaren '50 van de vorige eeuw uitgebreid tot de huidige omvang, grenzend aan de onderzoekslocatie. De onderzoekslocatie is op onderstaande uitsneden van historische kaarten weergegeven.

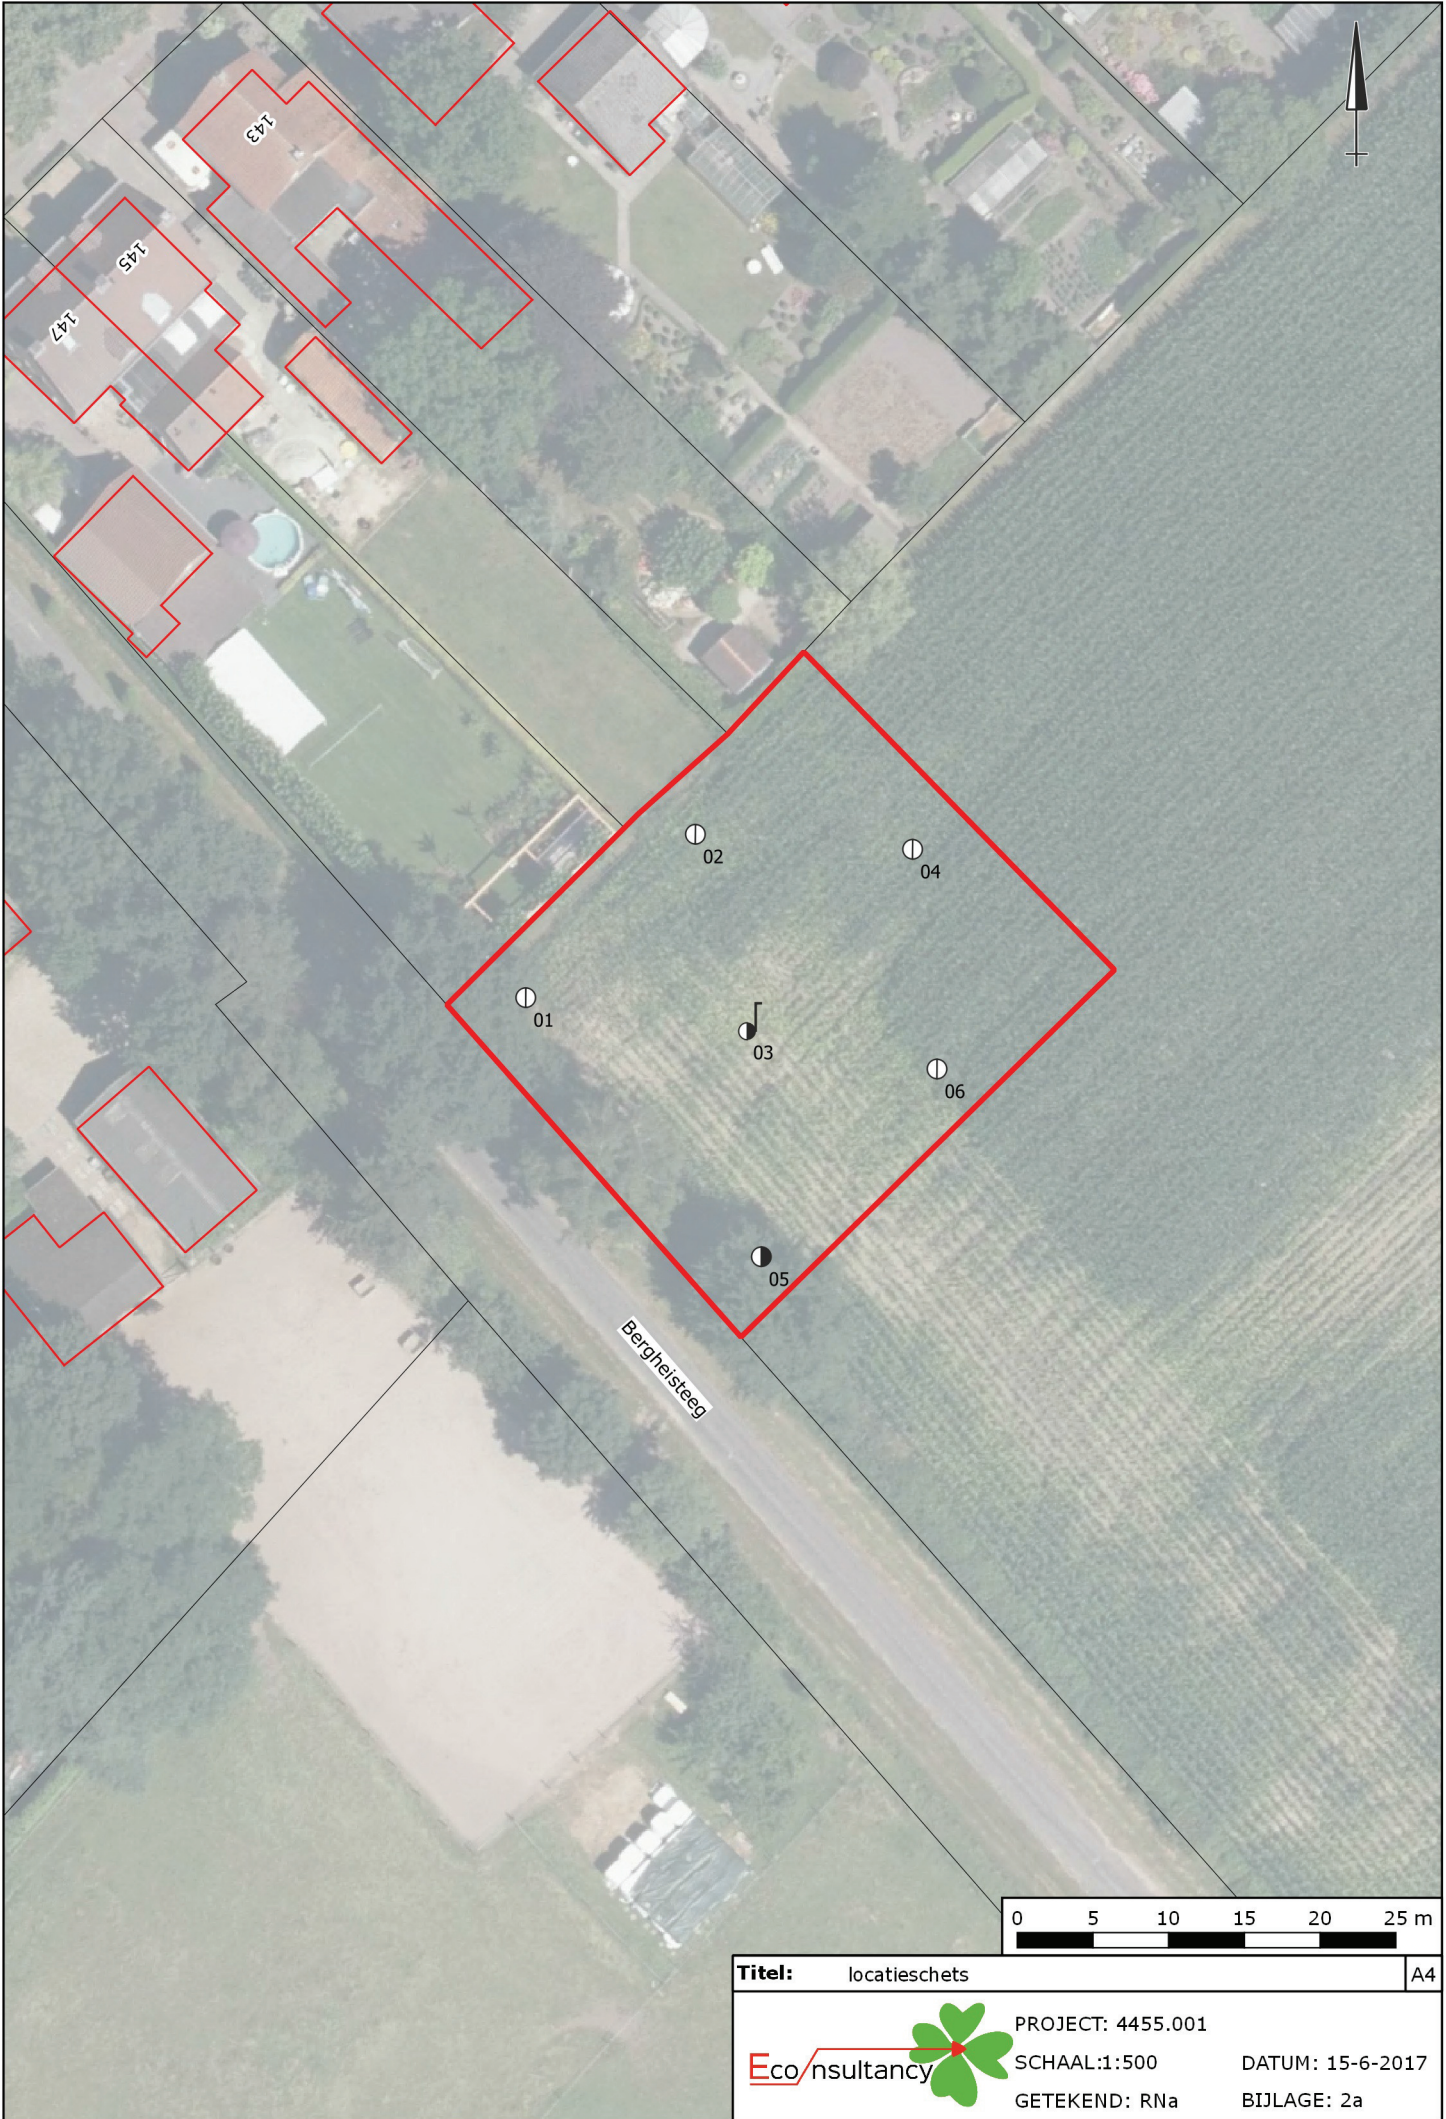
<b>Titel:</b> locatieschets	A4

In bijlage 2a is de huidige situatie op een locatieschets weergegeven. Bijlage 2b bevat enkele foto's van de onderzoekslocatie.

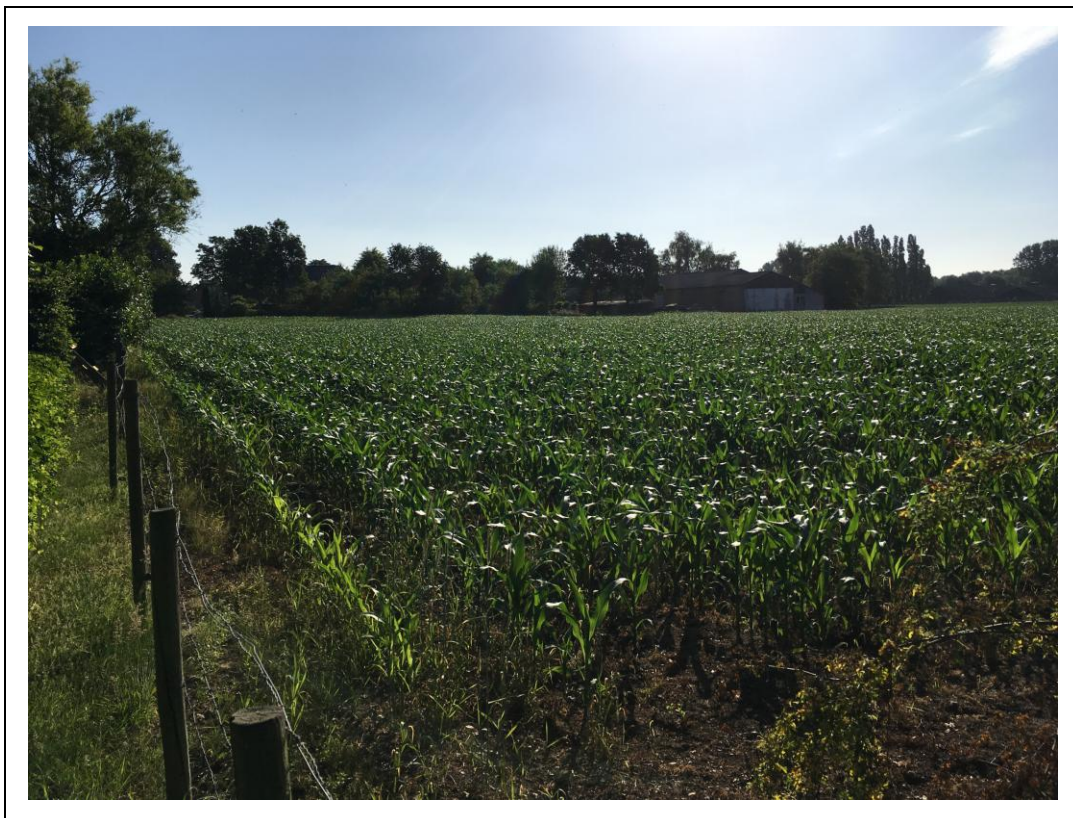
Foto 1.

De tijdens de terreininspectie aangetroffen situatie komt overeen met de locatiegegevens, zoals deze zijn opgenomen in paragraaf 2.3. Op de onderzoekslocatie zijn geen mogelijke bronnen voor een grond- en/of grondwaterverontreiniging aangetroffen.

Op het maaiveld zijn geen asbestverdachte materialen waargenomen.

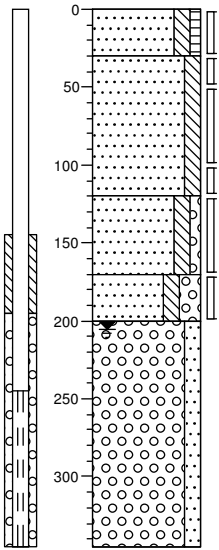
**Boring: 03**

0 akker  
Zand, matig fijn, matig siltig, zwak humeus, donkerbruin, Edelmanboor  
30  
Zand, matig fijn, matig siltig, donkerbeige, Edelmanboor  
120  
Zand, matig grof, matig siltig, zwak grindig, neutraalbeige, Edelmanboor  
170  
Zand, uiterst grof, matig siltig, sterk grindig, grijsbeige, Edelmanboor  
200  
Grind, matig grof, matig zandig, beige-grijs, Zuigerboor handmatig  
345
