HISTORISCH VOORONDERZOEK

KAPELSTRAAT 15

TE STRAMPROY

GEMEENTE WEERT

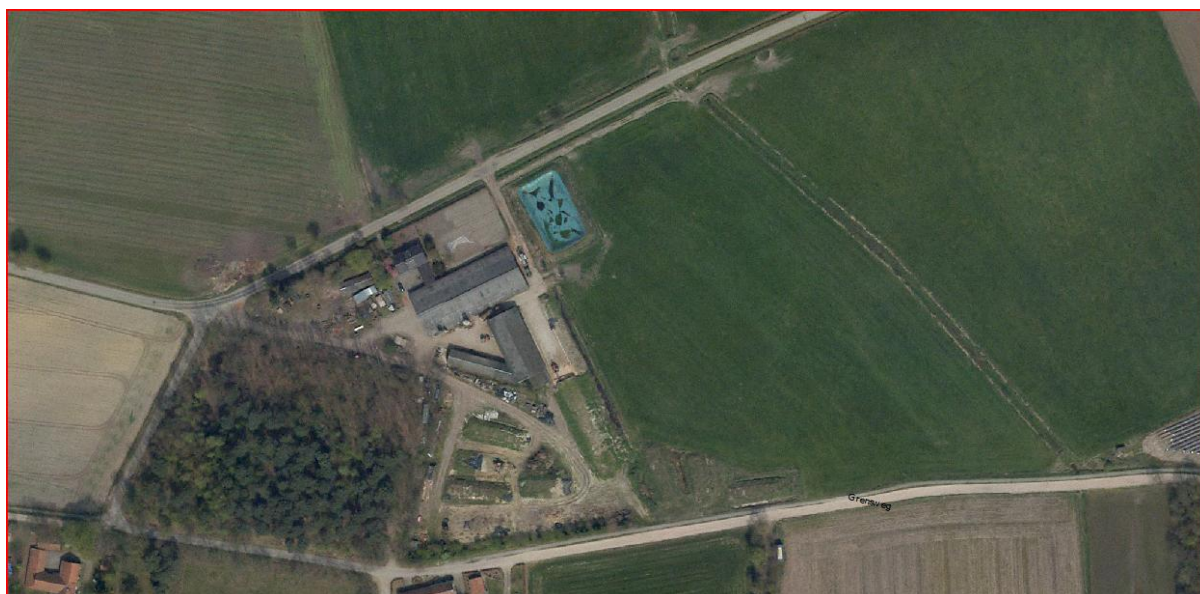
De onderzoekslocatie behoort tot de ten westen gelegen veehouderij (Kapelstraat 15) en heeft voor zover bekend altijd een agrarische bestemming (akker) gehad. Op de locatie Kapelstraat 15, ten westen van de huidige onderzoekslocatie heeft opslag van diesel in een bovengrondse tank met vloeistofdichte bak plaatsgevonden (inhoud van 5000 liter).

De onderzoekslocatie met het bijbehorende agrarische bedrijf is op onderstaande luchtfoto (2015) weergegeven.

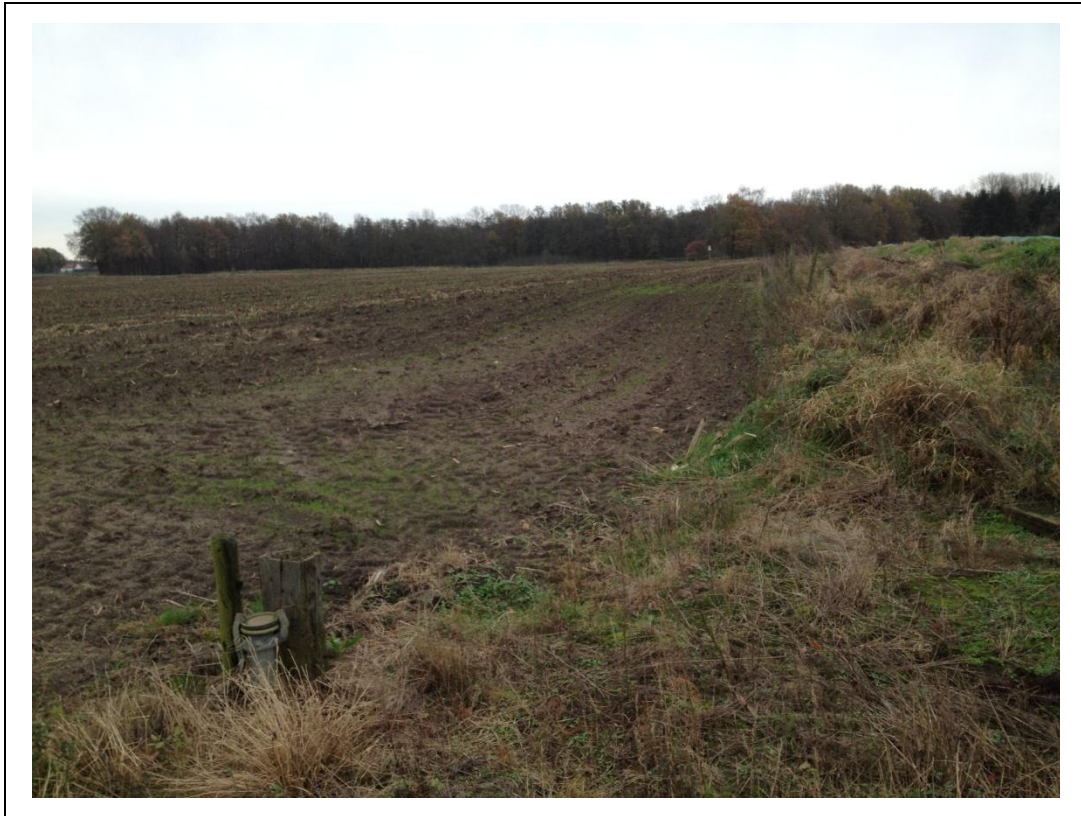
Foto 1.

De tijdens de terreininspectie aangetroffen situatie komt overeen met de locatiegegevens, zoals deze zijn opgenomen in hoofdstuk 4. Op de onderzoekslocatie zijn geen mogelijke bronnen voor een grond- en/of grondwaterverontreiniging aangetroffen.

Op het maaiveld zijn geen asbestverdachte materialen waargenomen.
