**verkennend grondwater en asbestonderzoek  
Kruispeelweg 17 te Weert**

*Projectnaam* Kruispeelweg 17 te Weert  
*Projectnummer* B1517

*Status* Definitief  
*Versie* 1

*Aantal pagina's* 10 (exclusief bijlagen)  
*Datum* 7 mei 2015

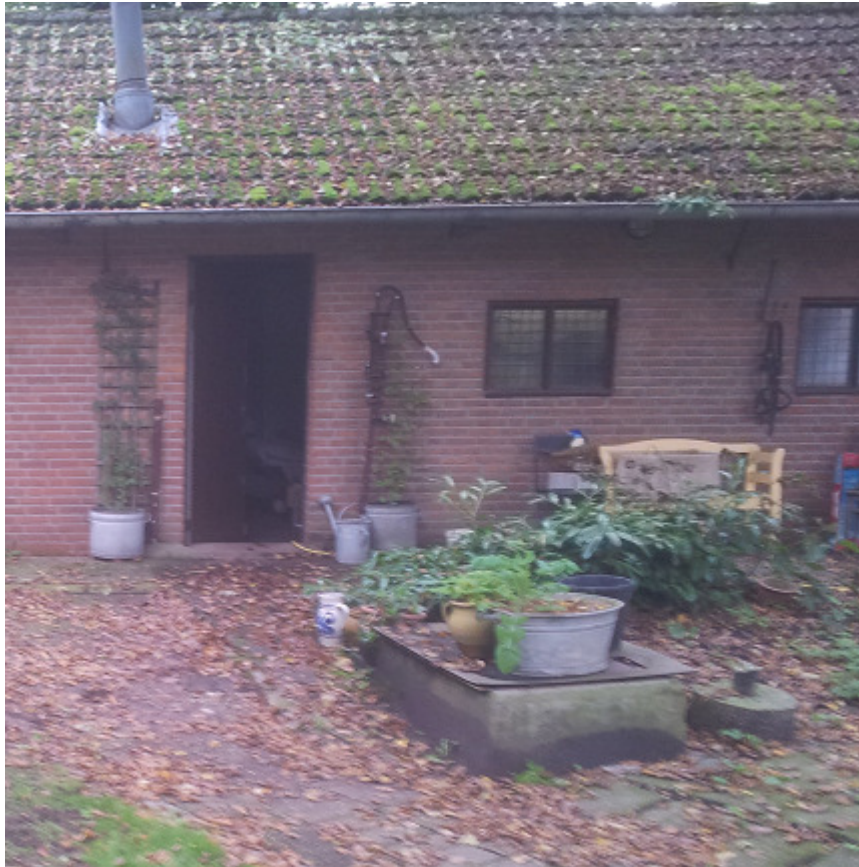
Deze tank is verwijderd in eigen beheer. Op de locatie is een kelder gebouwd ter plaatse van de voormalige ligging van de tank. De kelder is ongeveer 1 meter breed en 3 meter lang. De diepte van de kelder wordt ingeschat op 1,2 m vanaf maaiveld. De maatvoering van de kelder komt overeen met de maten van een tank met een inhoud van 3.000 liter. Aangenomen wordt dat na verwijdering van de tank, het achtergebleven tankgat is gebruikt als basis voor de kelder.

Figuur 1: foto van de locatie van de voormalige tank. De kelder bevindt zich de aan de rechterzijde van de deur, onder de bloempot. De opstaande muurdelen vormen de buitenmaten van de kelder.

Uit de situatie ter plaatse blijkt dat de aanwezige kelder waarschijnlijk is gebouwd in het tankgat dat achterbleef na verwijdering van de ondergrondse tank. Naast de kelder zijn de boringen verricht, zodat zich in de boorprofielen geen aanwijzingen bevinden die wijzen op de aanwezigheid van de kelder.

- De vorm en afmetingen van de kelder maken het mogelijk dat boringen zijn verricht rondom de voormalige ondergrondse tank, zonder dat dit zichtbaar wordt in de boorprofielbeschrijvingen.
