MILIEUHYGIËNISCH VOORONDERZOEK  
BODEM

LAARDERWEG 41

TE WEERT

| <b>Rapportnummer</b> | 17117.001 |

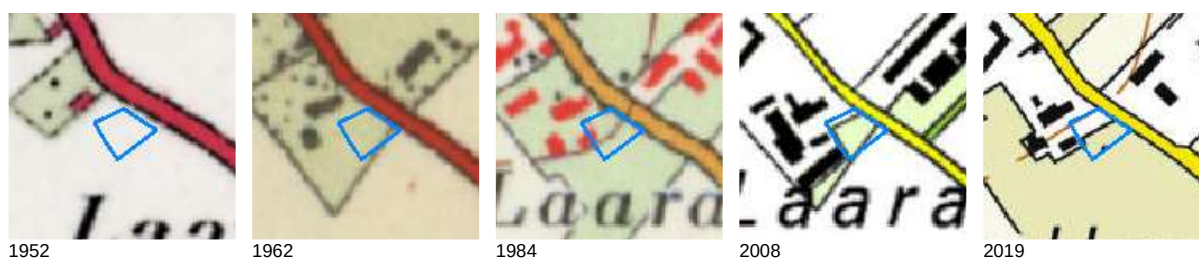
**Figuur 1.** *Historisch kaartmateriaal*

Het overige terreindeel is onverhard. Het noordelijk terreindeel is in gebruik als siertuin. Op de onderzoekslocatie heeft nimmer een bebouwing gestaan (zie onderstaande afbeelding). Op het perceel 805 bevindt zich een mantelzorgwoning. Uit het historische kaartmateriaal is de mantelzorgwoning pas weergegeven in 1963. De mantelzorgwoning maakt geen onderdeel van de huidige onderzoekslocatie. Dit met reden dat de mantelzorgwoning ongewijzigd blijft.
