In uw opdracht heeft Aeres Milieu een aanvullend bodemonderzoek uitgevoerd voor het plangebied gelegen aan de Roermondseweg 13-15 te Weert. Een beschrijving van de uitgevoerde werkzaamheden en de resultaten van het onderzoek zijn opgenomen in deze briefrapportage.

Het uitgevoerde bodemonderzoek betreft een afperkend grondonderzoek. Het onderzoek is uitgevoerd in verband met de voorgenomen herontwikkeling (woningbouw) en de resultaten van het eerder uitgevoerd verkennend bodemonderzoek. De resultaten van dit onderzoek is hieronder samengevat.

AM20632-2  
Weert  
Roermondseweg 13-15

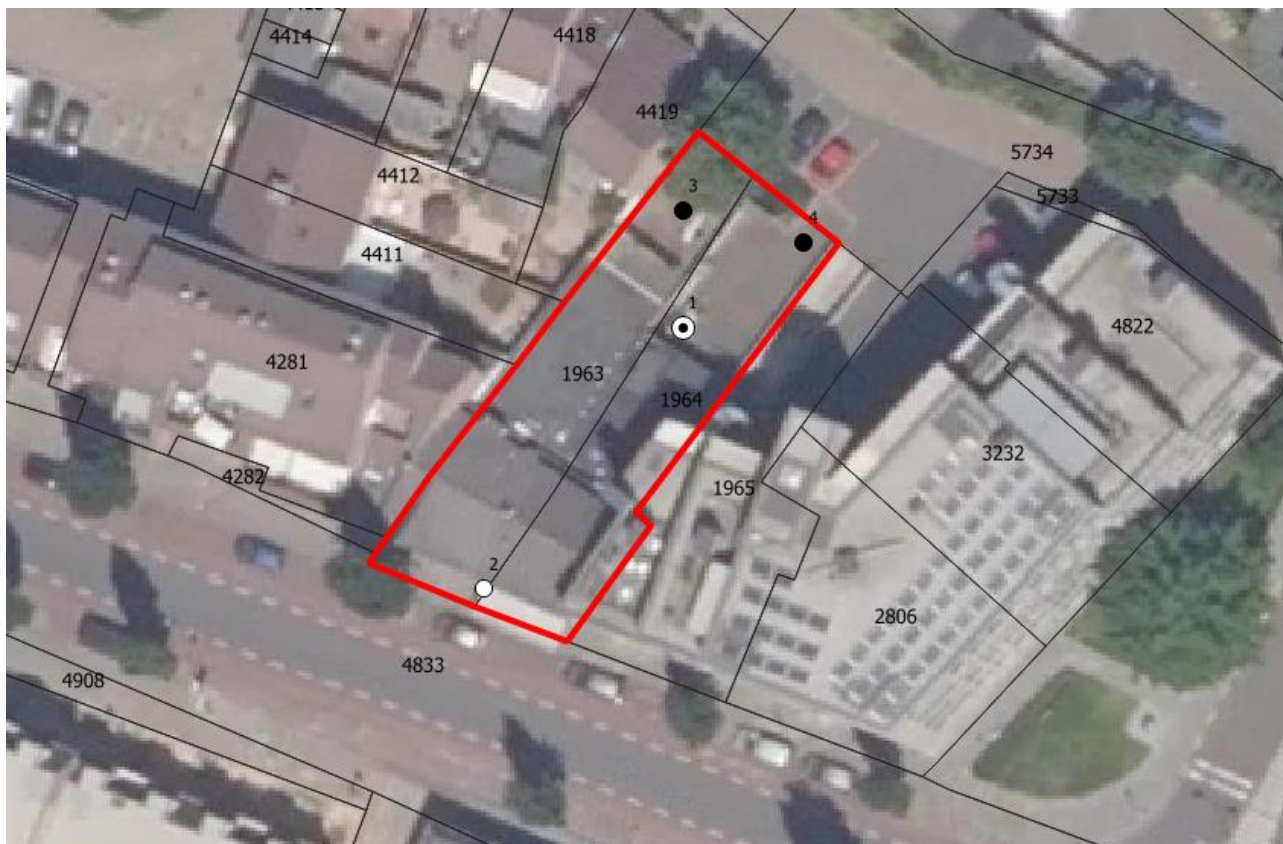
Afbeelding 1: luchtfoto met de begrenzing van de onderzoekslocatie en boorpuntlocaties verkennend bodemonderzoek (bron: Aeres Milieu)

*De resultaten van dit bodemonderzoek geven voor wat betreft het sterk verhoogd gehalte aan koper en PAK en het matig verhoogde gehalte aan zink in de ondergrond ter plaatse van boring 2 aanleiding tot het uitvoeren van een nader bodemonderzoek. Voorafgaand aan de herontwikkeling dient vastgesteld te worden of het een lokale puntverhoging betreft. De milieuhygiënische conditie van de bodem vormt momenteel een belemmering voor de voorgenomen planontwikkeling.*

Op afbeelding 1 is de begrenzing van de onderzoekslocatie aangegeven met de boorpuntlocaties uit het verkennend bodemonderzoek.
