HISTORISCH BODEMONDERZOEK

BURGEMEESTER SMEIJERSWEG

TE STRAMPROY

# Rapportage historisch bodemonderzoek

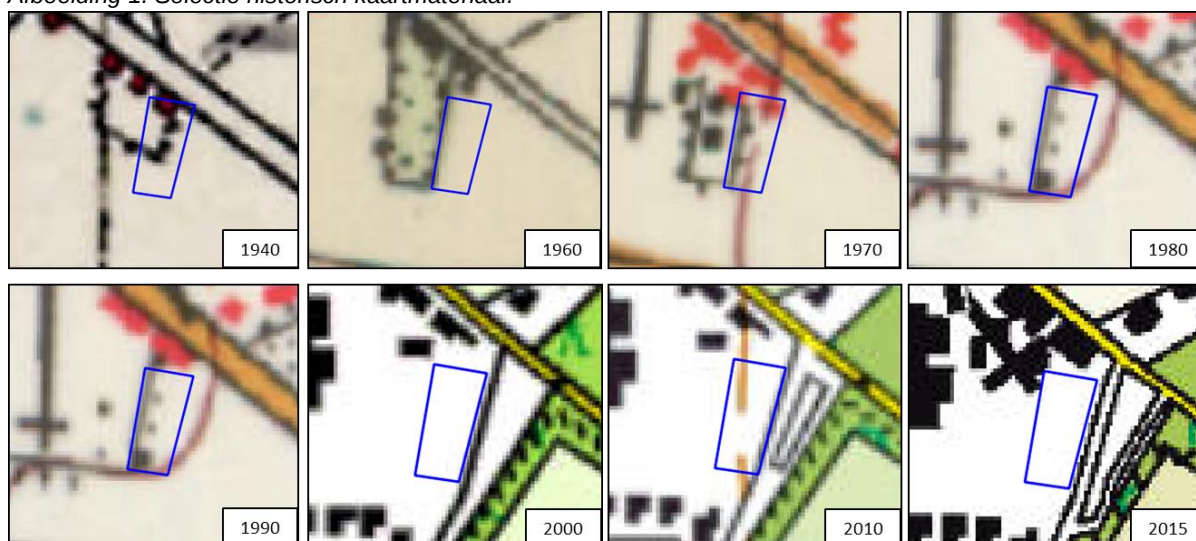
*Afbeelding 1. Selectie historisch kaartmateriaal.*

De onderzoekslocatie is in gebruik als weiland en heeft voor zover bekend altijd een agrarische bestemming gehad. De aangrenzende bebouwing aan de noordzijde van de onderzoekslocatie is gerealiseerd omstreeks 1960. Op de locatie bevindt zich een schuurtje, welk rond 1960 op de locatie is gebouwd. Het gebruik van de onderzoekslocatie is voor zover bekend nimmer wezenlijk veranderd.

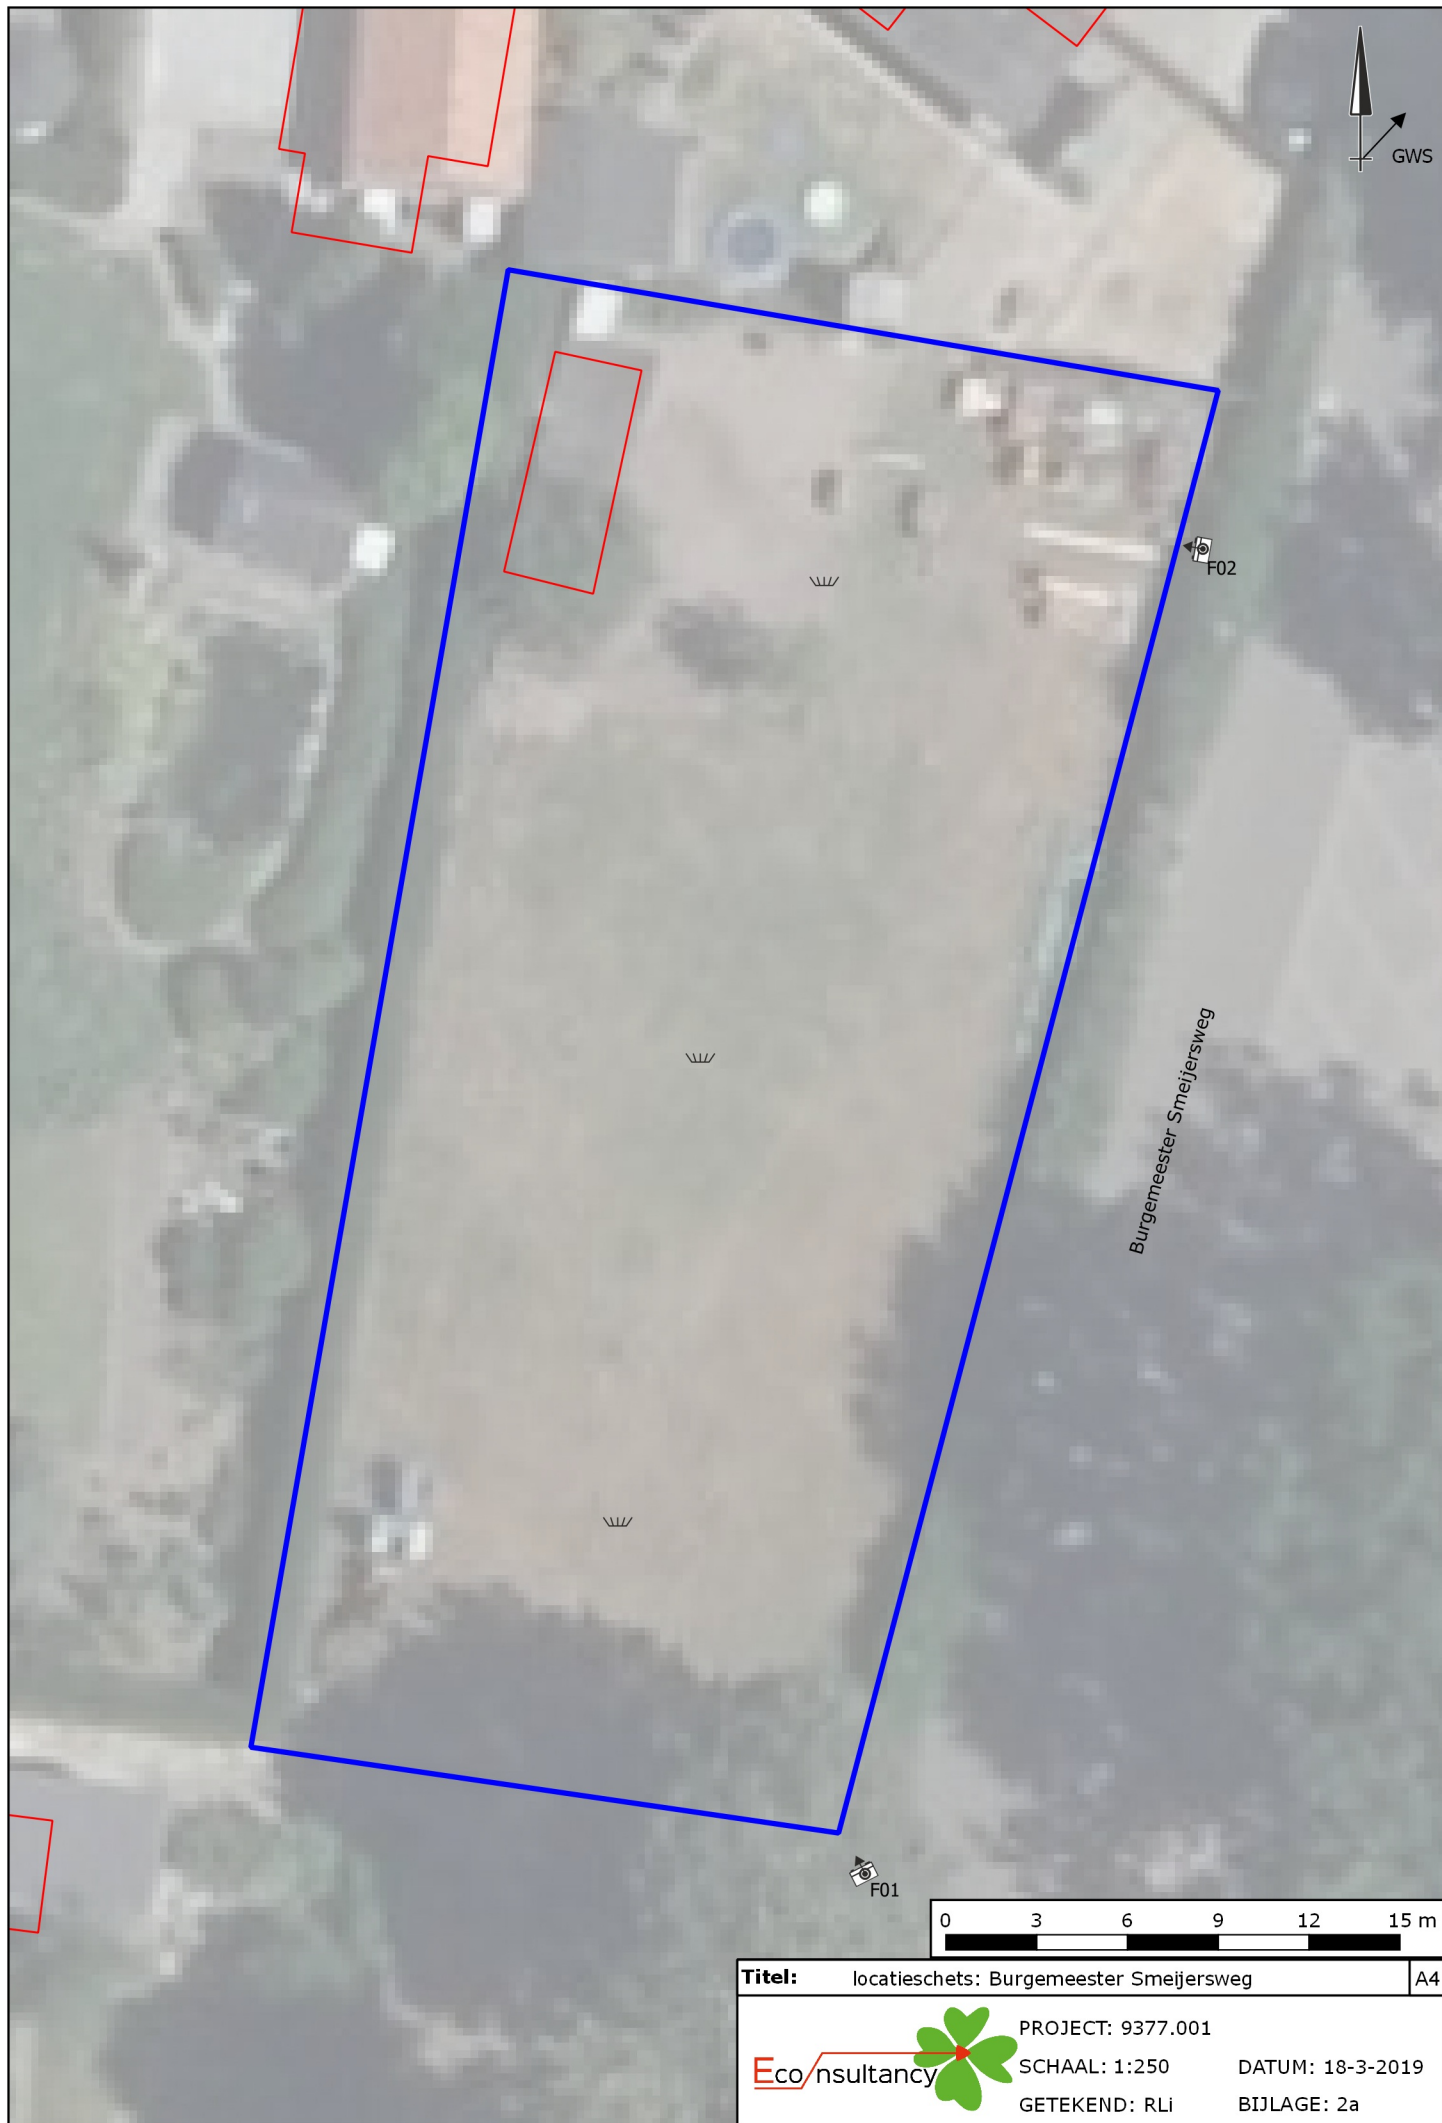
**Titel:** locatieschets: Burgemeester Smeijersweg A4

In bijlage 2a is de huidige situatie op een locatieschets weergegeven. Bijlage 2b bevat enkele foto's van de onderzoekslocatie.

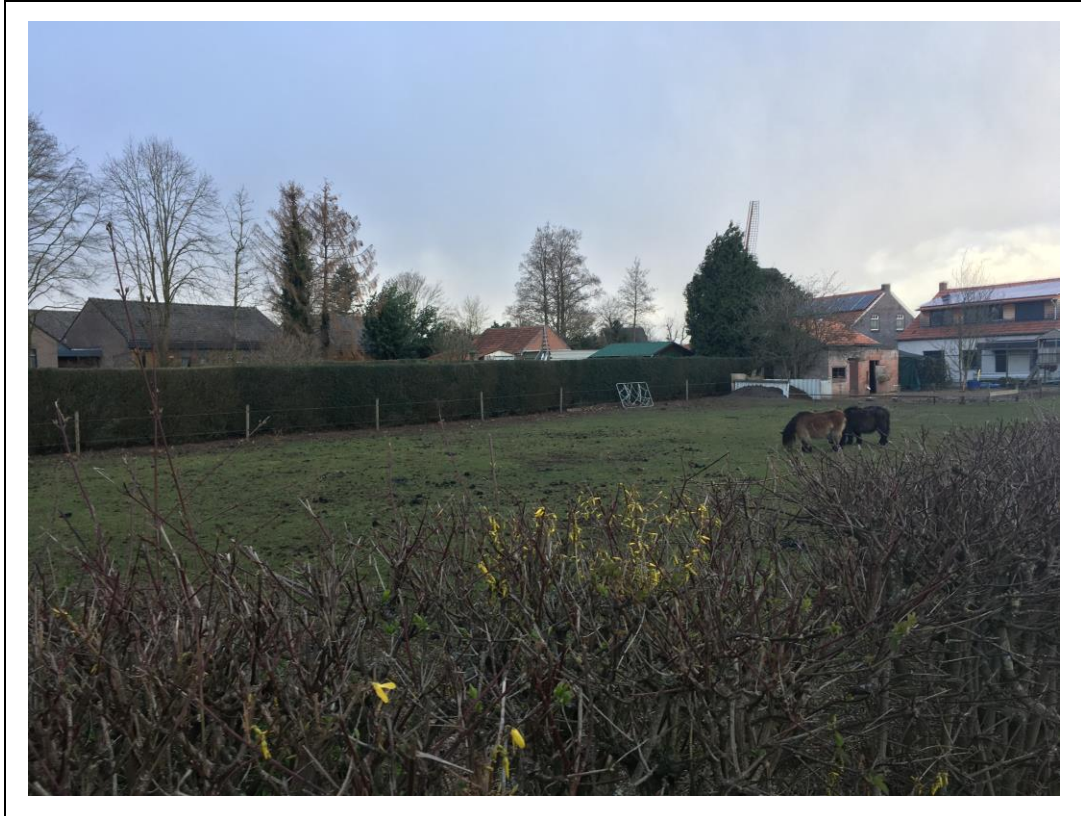
Foto 1.

De tijdens de terreininspectie aangetroffen situatie komt grotendeels overeen met de locatiegegevens, zoals deze zijn opgenomen in hoofdstuk 4. Ten tijde van de terreininspectie lagen op de noordzijde van de locatie diverse materialen opgeslagen (o.a. hout en dakpannen). Op de onderzoekslocatie zijn geen mogelijke bronnen voor een grond- en/of grondwaterverontreiniging aangetroffen.

Op het maaiveld zijn geen asbestverdachte materialen waargenomen.
