## Rapport

### nader onderzoek truyenhoekweg 7 te Weert

*Projectnaam* truyenhoekweg 7 te Weert  
*Projectnummer* B2200

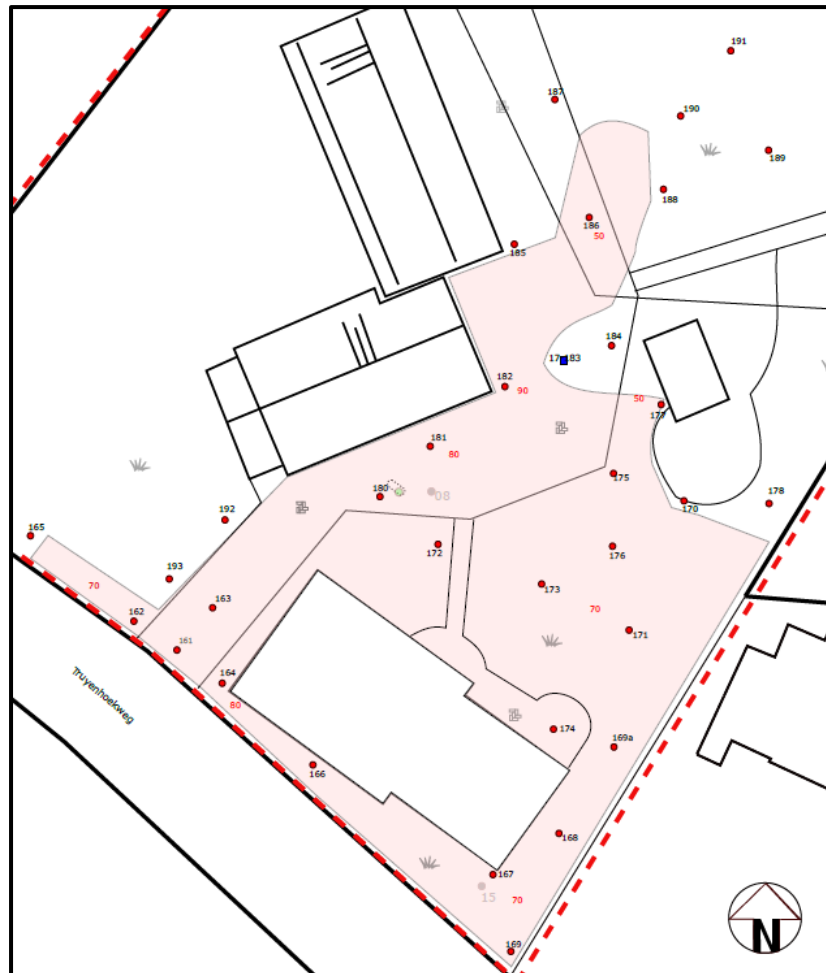
- Op basis van het verrichte nader onderzoek naar asbest onder het straatwerk is geen sprake van een ernstige asbestverontreiniging in grond of puin.
- Op basis van nader onderzoek naar de gehalten aan zware metalen rondom drie verdachte meetpunten is middels veldmetingen met een xrf en aanvullende analyses vastgesteld dat sprake is van een ernstig geval van bodemverontreiniging met zware metalen.
- De omvang van sterk verontreinigde bovengrond betreft een oppervlakte van 1.150 m<sup>2</sup> met een gemiddelde diepte van maaiveld tot 0,7 m-mv, resulterend in een hoeveelheid van circa 800 m<sup>3</sup> verontreinigde bodem. De bodem onder de woonboerderij en stallen worden niet als verontreinigd beschouwd.
- De bodemkwaliteit ter plaatse van roodgekleurd terrein vormt een belemmering voor de beoogde herbestemming van het perceel.

Geadviseerd wordt de sterk verontreinigde bodem te saneren middels een BUS-melding bij Provincie Limburg.

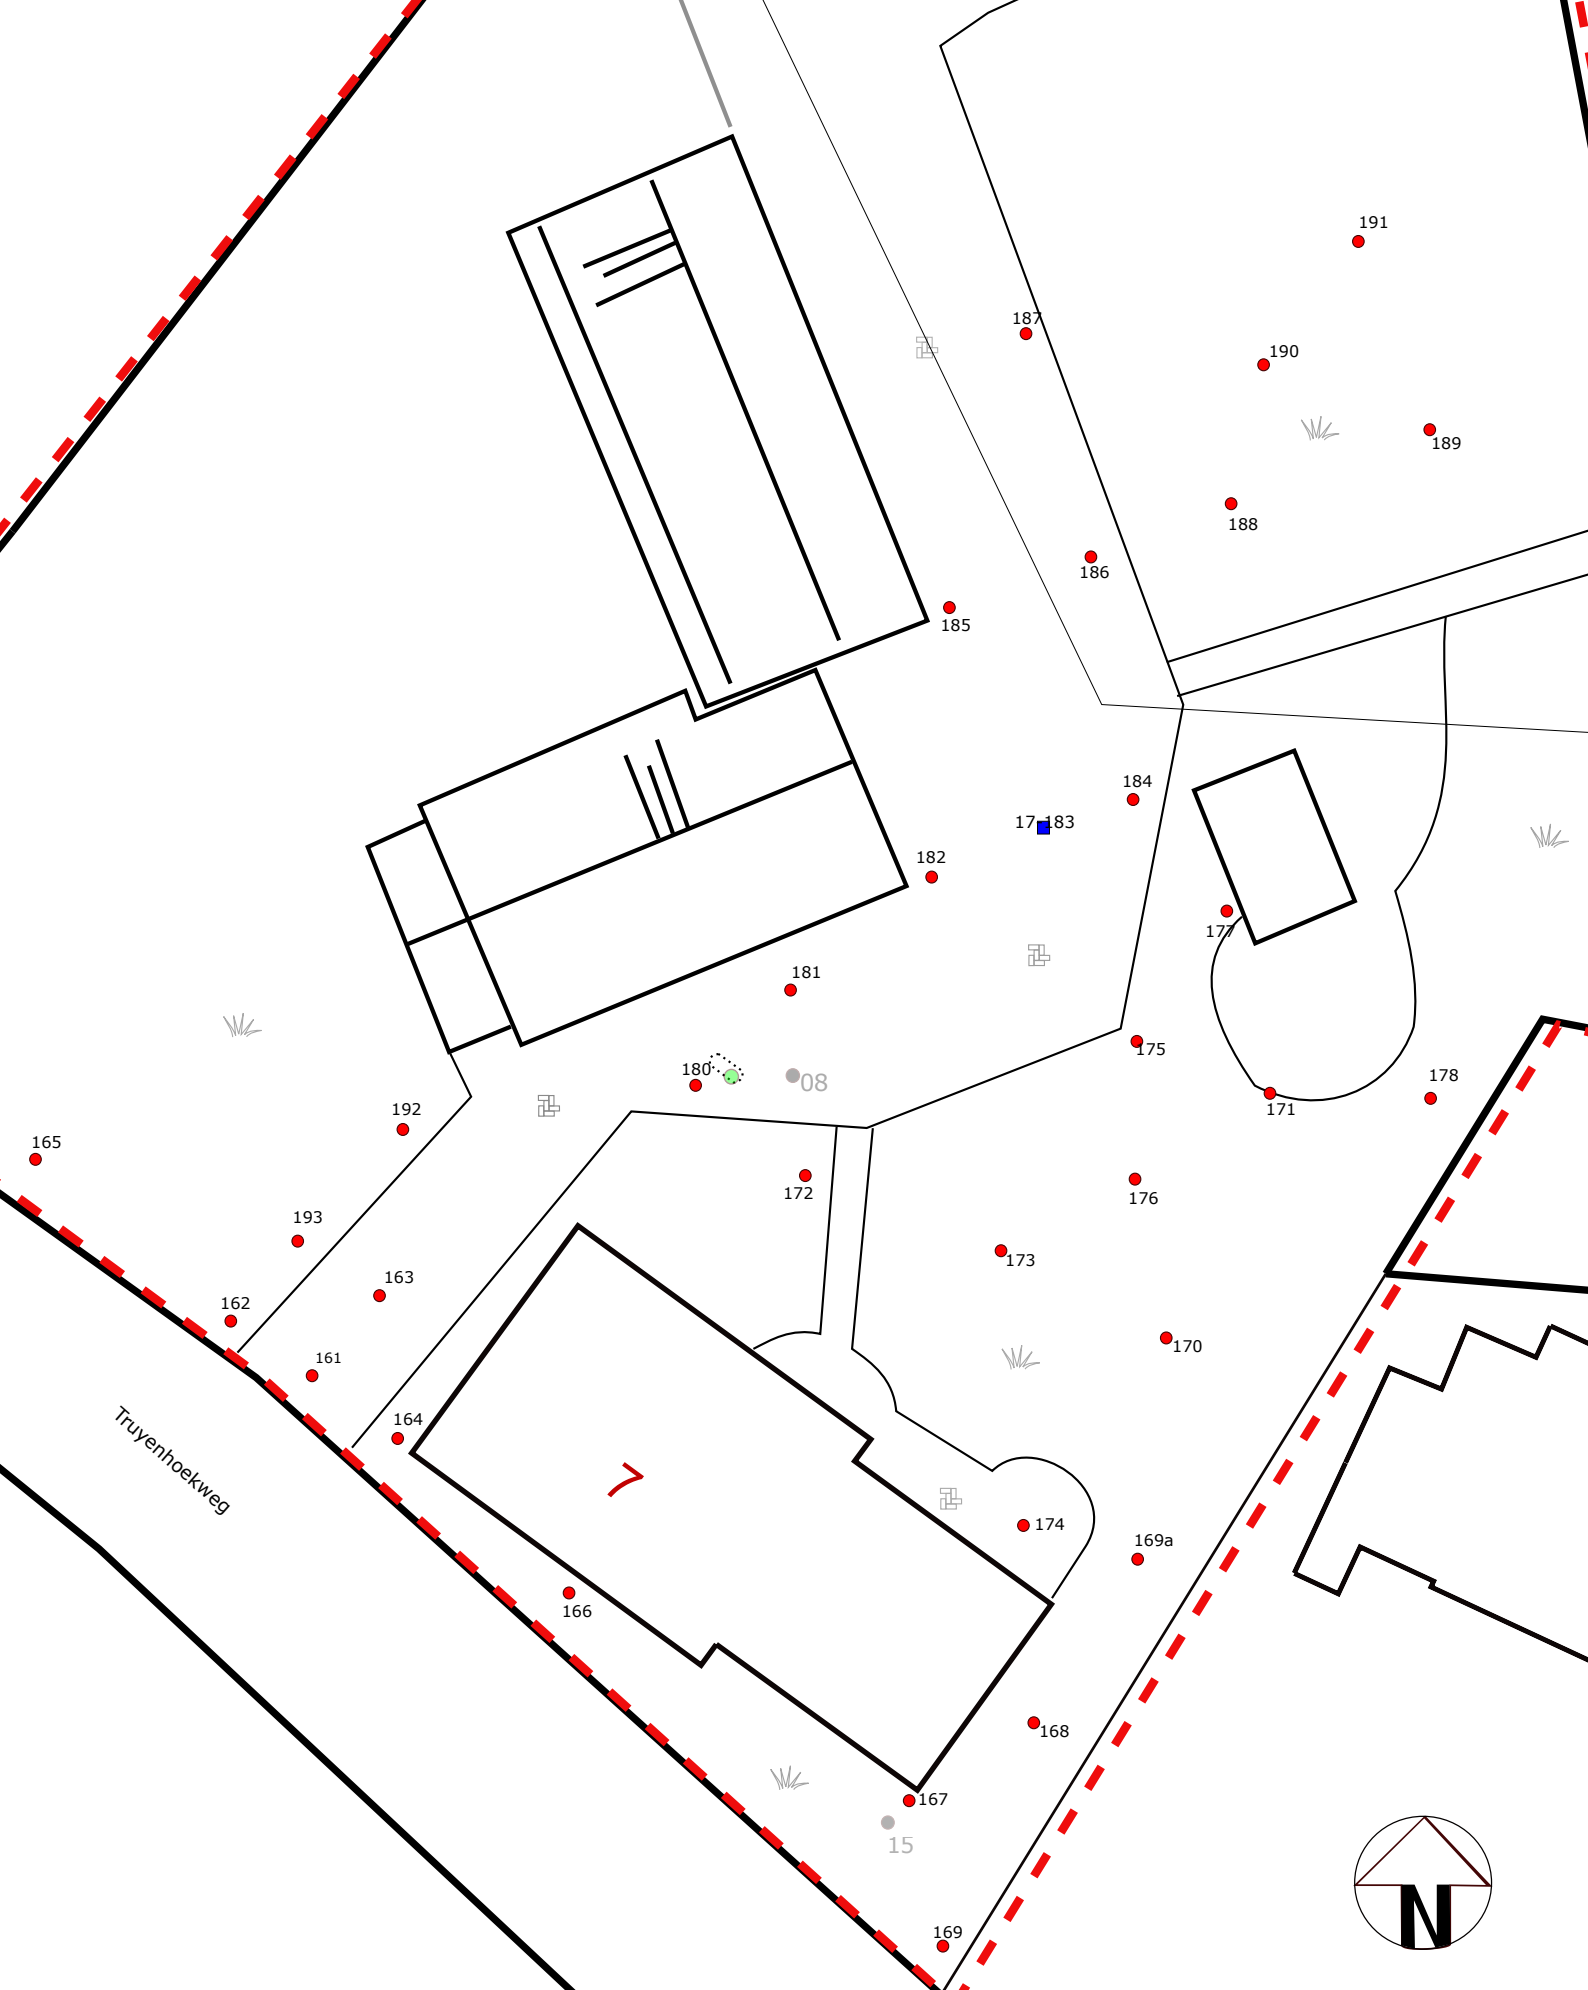
### Situatietekening met boorpunten

- In bijlage 2 is de plaats van de boringen in de situatietekening opgenomen.
- Voor de gedetailleerde boorprofielbeschrijvingen per boring wordt verwezen naar bijlage 3.
- In bijlage 6 zijn de veldwerkrapportages opgenomen
