# VOORHOEVEWEG 2-4 TE WEERT

## BODEM-VOORONDERZOEK

Opdrachtgever: BRO  
Projectnr: BRO136  
Rapportnr: MIL 22.040  
Status: Definitief  
Datum: 30 juni 2022

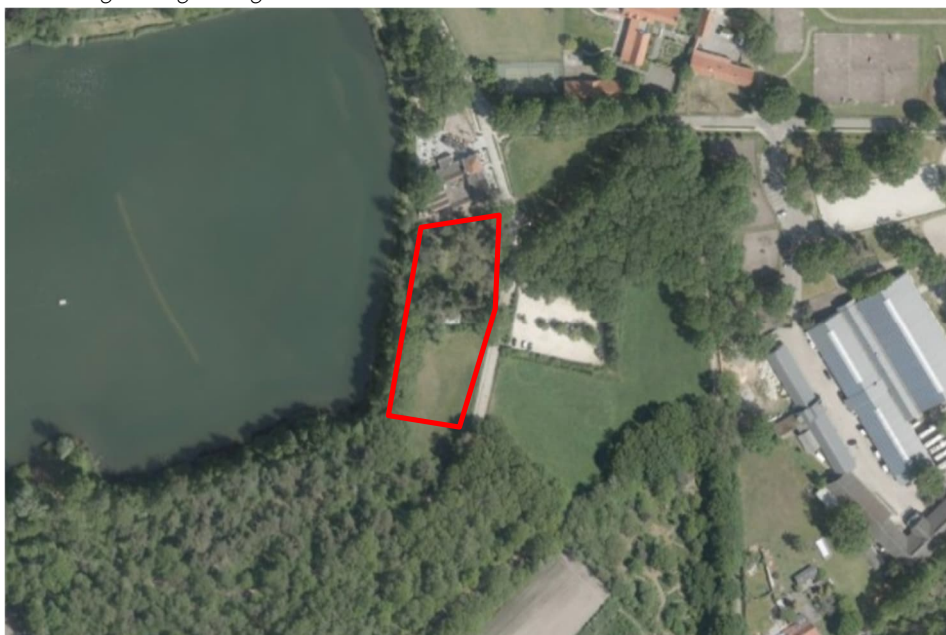
Afbeelding 1: Begrenzing onderzoekslocatie

De onderzoekslocatie betreft het terrein aan de Voorhoeveweg 2-4 te Weert (gemeente Weert). De locatie wordt ten noorden begrensd door het perceel Voorhoeveweg 2 (evenementenlocatie 'Bier- en spijzenlokaal Dennenoord'), ten oosten door de halfverharde Voorhoeveweg, ten zuiden door bosgebied en ten oosten door de water- en recreatieplas 'De IJzeren Man'. De topografische ligging is weergegeven in bijlage B1. In afbeelding 1 is een luchtfoto opgenomen. De locatiegegevens zijn opgenomen in tabel 1.

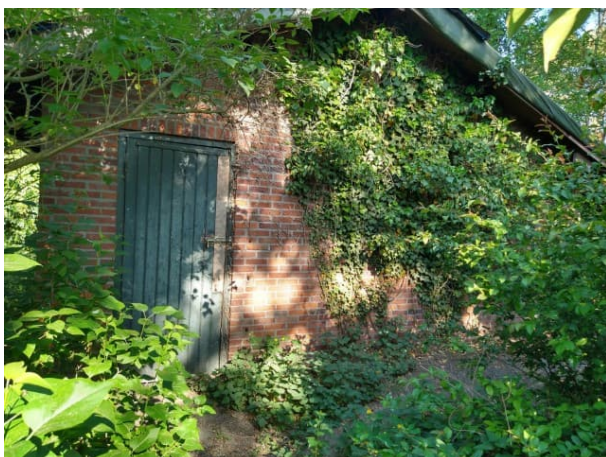
Foto 7: (voormalig) koppenhok

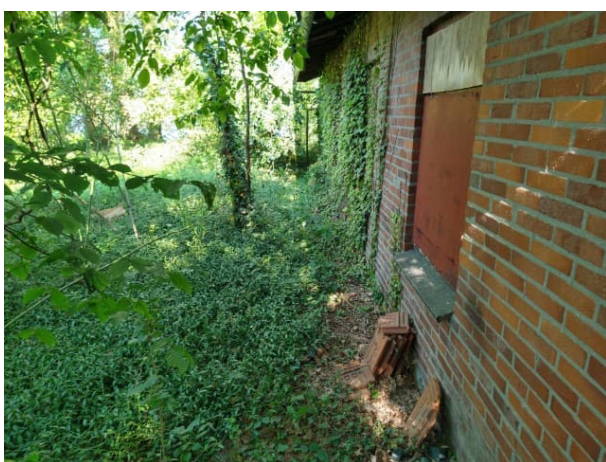
Op 11 mei 2022 is door de veldwerker van het veldwerkbureau MilBoTech (de heer J. Scharnigg) een terreinverkenning uitgevoerd. Uit de verkenning blijkt dat de bovengrondse olietank niet meer aanwezig is. Het is niet zichtbaar of na het verwijderen van de tank ter plaatse graafwerkzaamheden hebben plaatsgevonden. Het gebied rondom de schuur is sterk begroeid. Het dak van de schuur bestaat uit bitumen. Aan een zijde is opslag aanwezig van met name autobanden. Het overig terreindeel is in gebruik als weiland. Voor zover zichtbaar zijn op het maaiveld van de onderzoekslocatie geen waarnemingen gedaan van mogelijke (asbest-) bodemverontreinigingen. Het hokje en de tuinderskas zoals deze tijdens het onderzoek in 1994 aanwezig waren, zijn niet meer aanwezig. In bijlage B3 zijn foto's opgenomen ten tijde van de terreinverkenning van de onderzoekslocatie.

Foto 8: (voormalig kippenhok, met locatie verwijderde bovengrondse tank

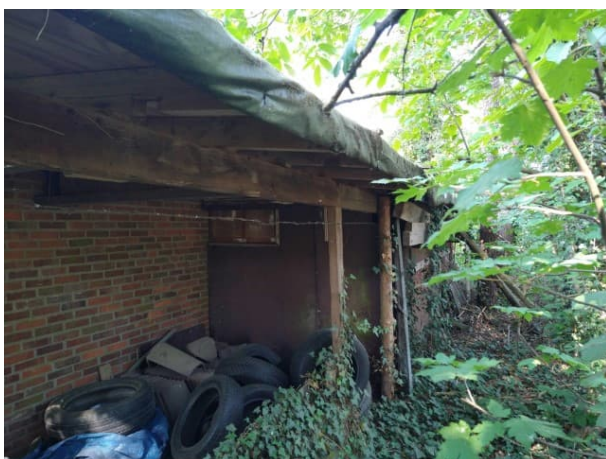
Foto 9: opslag van materialen (met name autobanden)
