| Aanvraagnaam | Maasstraat 28 Weert |

| Projectomschrijving | Verbouwing pand Maasstraat 28 Weert. |

## Bouwhistorische verkenning met waardenstelling Maasstraat 28 te Weert

Verbouwing pand Maasstraat 28  
Maasstraat 28 - 6001 EC Weert

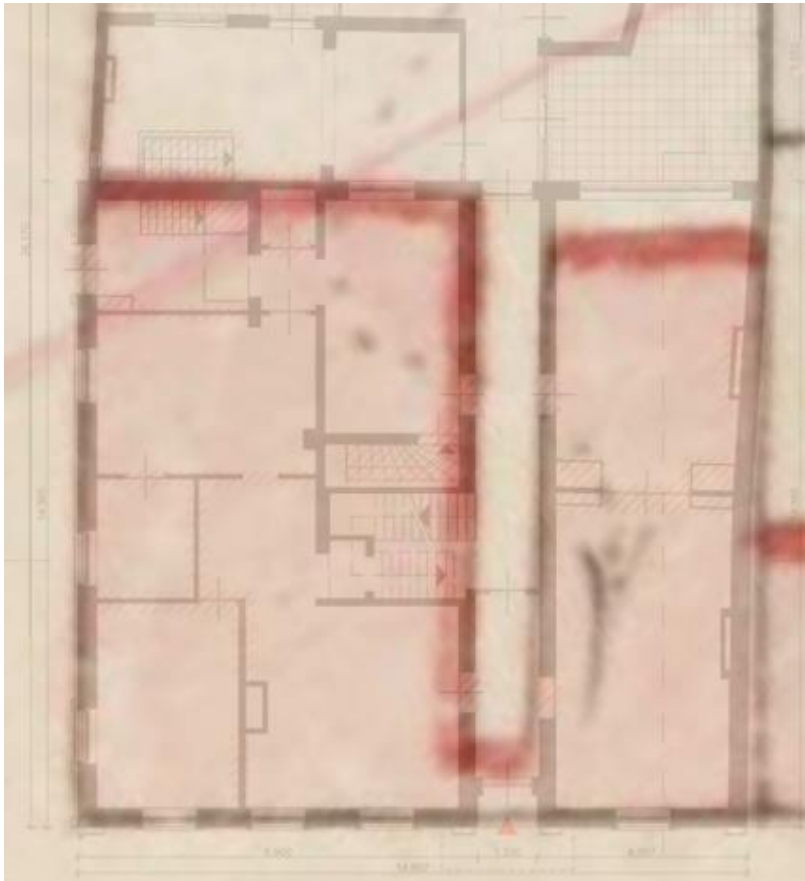
Afb. 133 Projectie van de bestaande toestand op de kadastrale minuutkaart van 1811-1832.

De hoofdstructuur van het huidige pand heeft een duidelijke relatie tot het complex uit 1811-1832:

Als we een recente bestaande toestand projecteren over de plattegrond van de kadastrale minuutkaart, dan zien we een opvallend beeld.

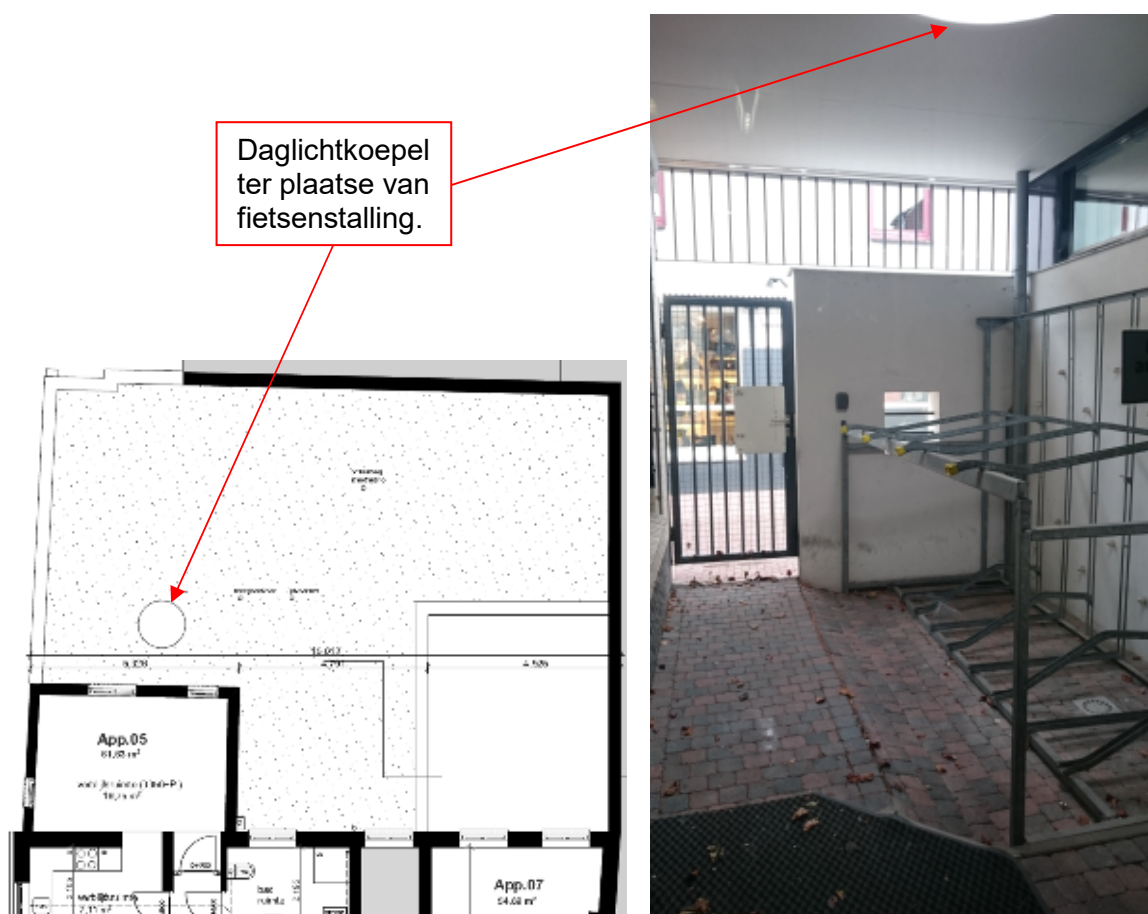
figuur 9: daglichtkoepel fietsenstalling
