Verkennend en aanvullend bodemonderzoek

Roermondseweg 10-14 te Weert

Rapportnummer : AMA240091.004.R1/WGE
Datum rapportage : 16 juli 2024

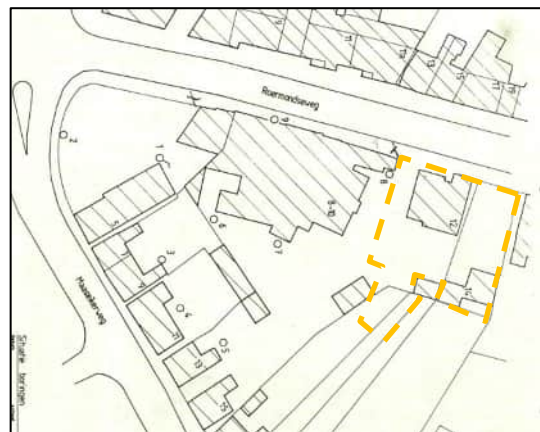
Indicatief bodemonderzoek Penitentenstraat 1, IGF, 87.120, d.d. 21 mei 1987

Het onderzoek is uitgevoerd ten behoeve van de bouw van het appartementencomplex direct ten westen van de onderzoekslocatie. Op de locatie was een voormalig slachthuis aanwezig, waarvan de activiteiten in 1982 zijn beëindigd. Westelijk van de bebouwing waren twee ondergrondse tanks (diesel en superbenzine) aanwezig. De bovengrond van boring 9 (straatzijde, zwak kolengruishoudend) was sterk verontreinigd met PAK, arseen, koper, lood en zink. Voor het overige was maximaal sprake van licht verhoogde gehalten cadmium, lood en PAK. Geconcludeerd is dat het sterk verhoogde gehalte voor de beoogde ontwikkeling dient te worden verwijderd.
