Infiltratieonderzoek
Jean Amenstraat te Tungelroy
240572.BKK

Projectgegevens
Rapportage doorlatenheidsonderzoek
Jean Amenstraat te Tungelroy

Projectnummer 240572.BKK
Versienummer D1
Datum 17 februari 2025

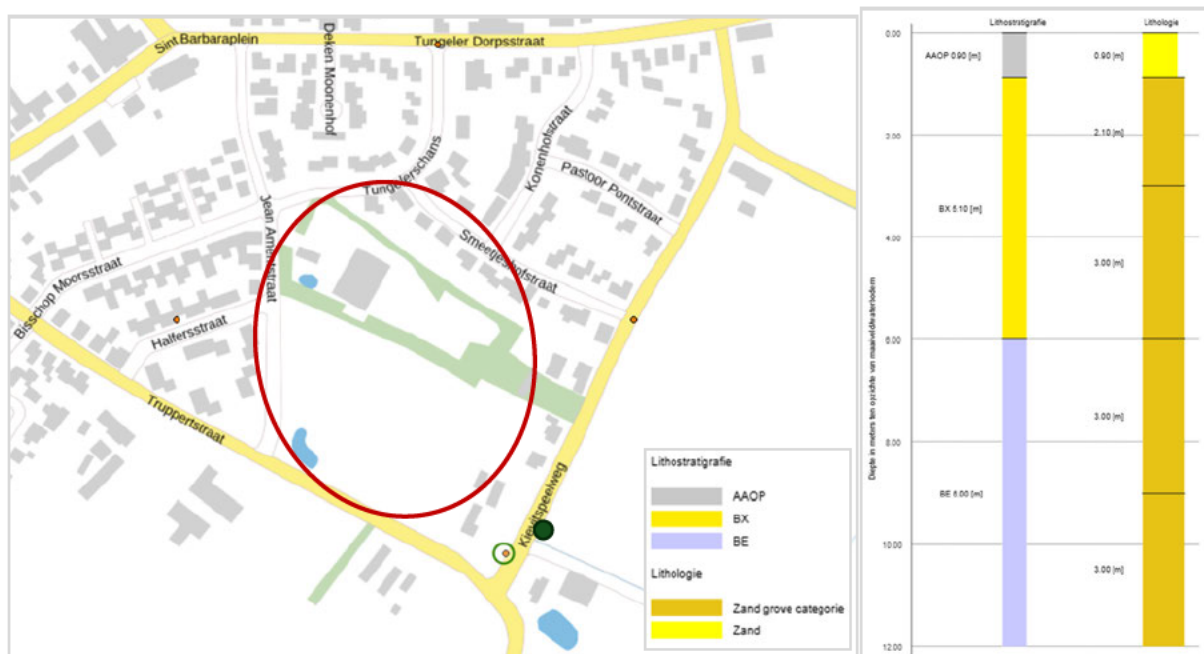
Figuur 2.3: Geologisch profiel (bron: DINOlloket van TNO)

Volgens een boring (B57H0081) nabij de onderzoekslocatie heeft de deklaag in de omgeving van het onderzoeksterrein een dikte van circa 0,9 meter en bestaat deze uit een zandafzetting (Formatie van Boxtel). Daaronder bevindt zich een grove zandafzetting van de Formatie van Boxtel en Beegden. De maaiveldhoogte van de boring is $\pm 30,5$ m +NAP. Zie figuur 5 voor een geologisch profiel.

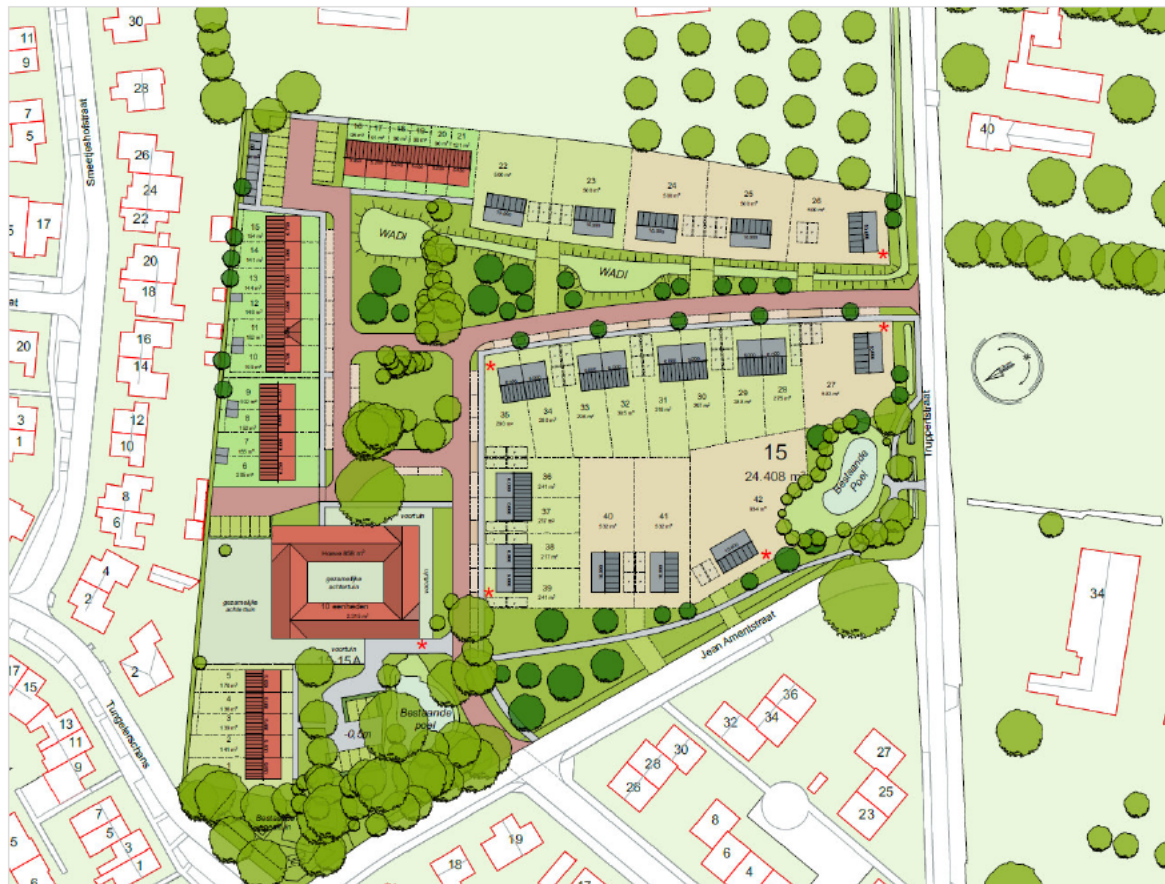
Figuur 2.5. Toekomstige situatie.

De opdrachtgever is voornemens het plangebied te reconstrueren en woningbouw binnen het plan te realiseren. In figuur 2.5 is de toekomstige situatie weergegeven.
