# Projectgebonden Risicoanalyse

Niet Gesprongen Explosieven

## Weert Van Horne Kazerne

RO-250102 versie 0.1  
7 juli 2025

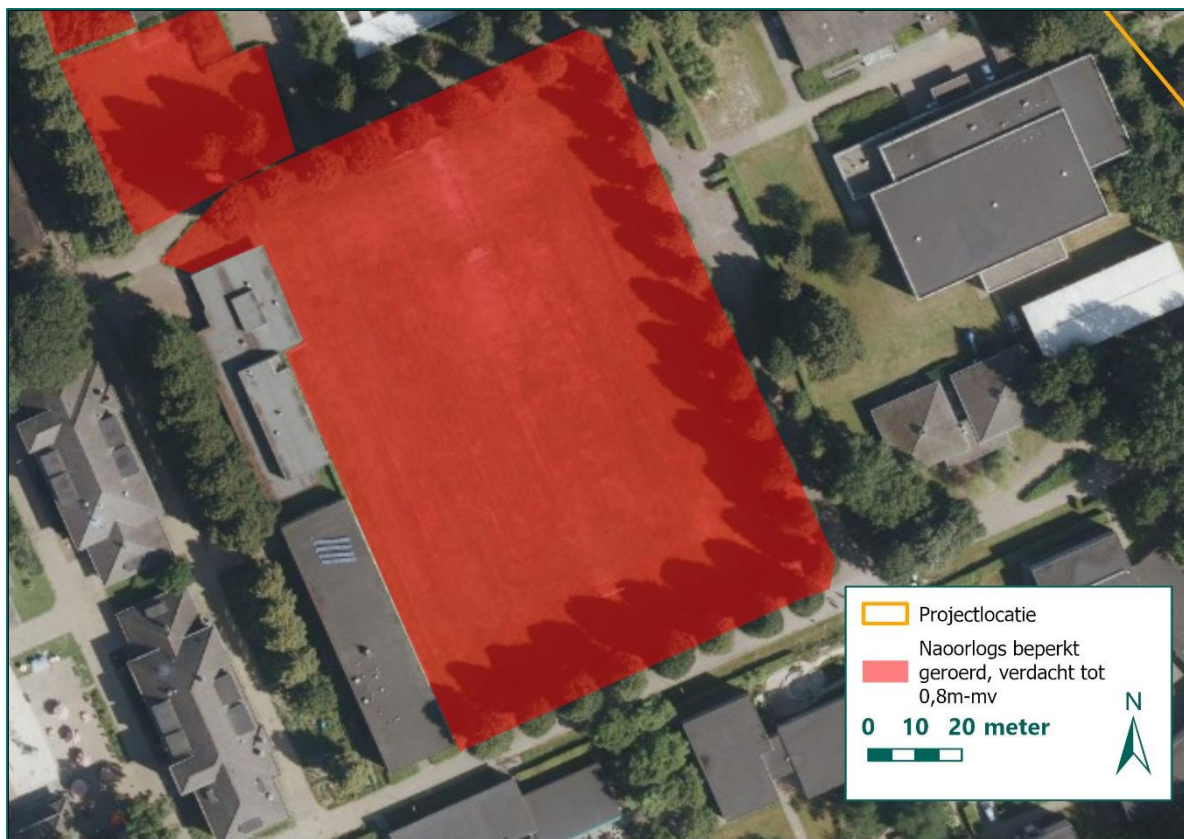
**Figuur 17:** Close-up van de verticale afbakening ter plaatse van het voetbalveld.

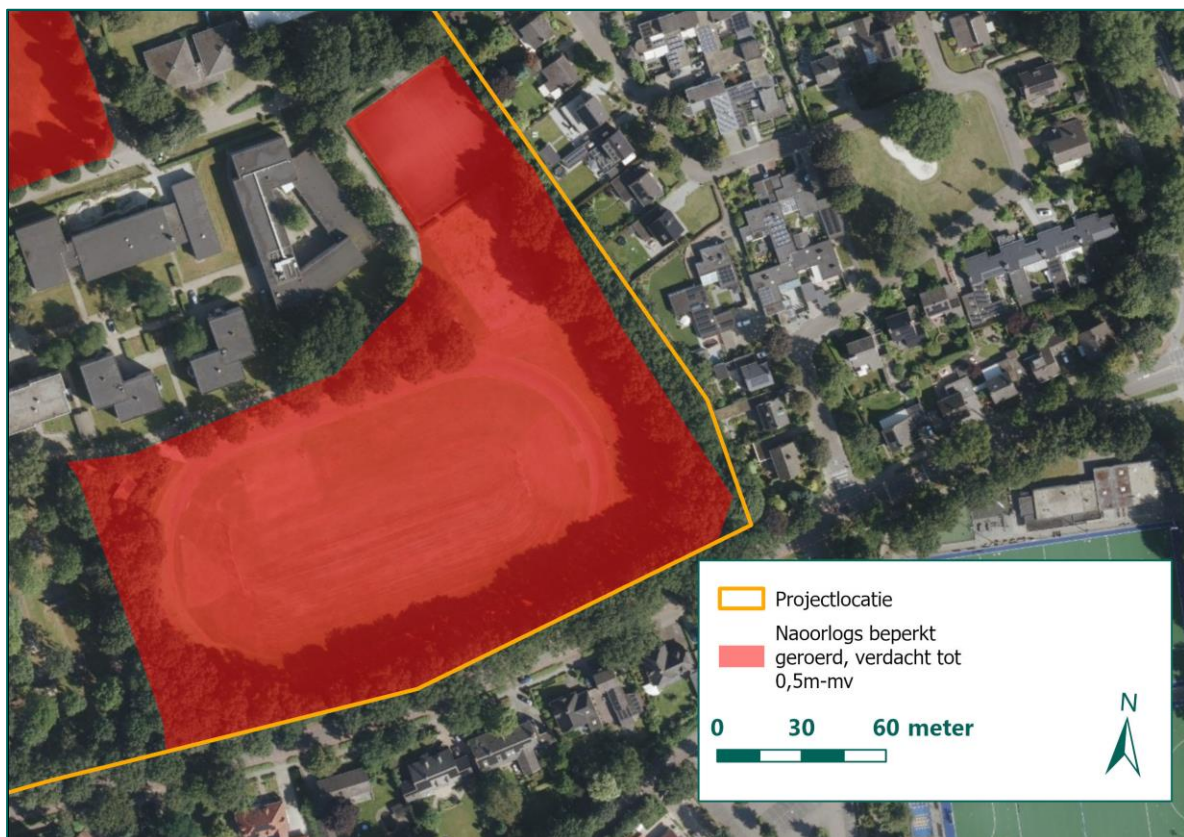
**Figuur 21:** Close-up van de verticale afbakening ter plaatse van de tennisbaan en het atletiekveld.

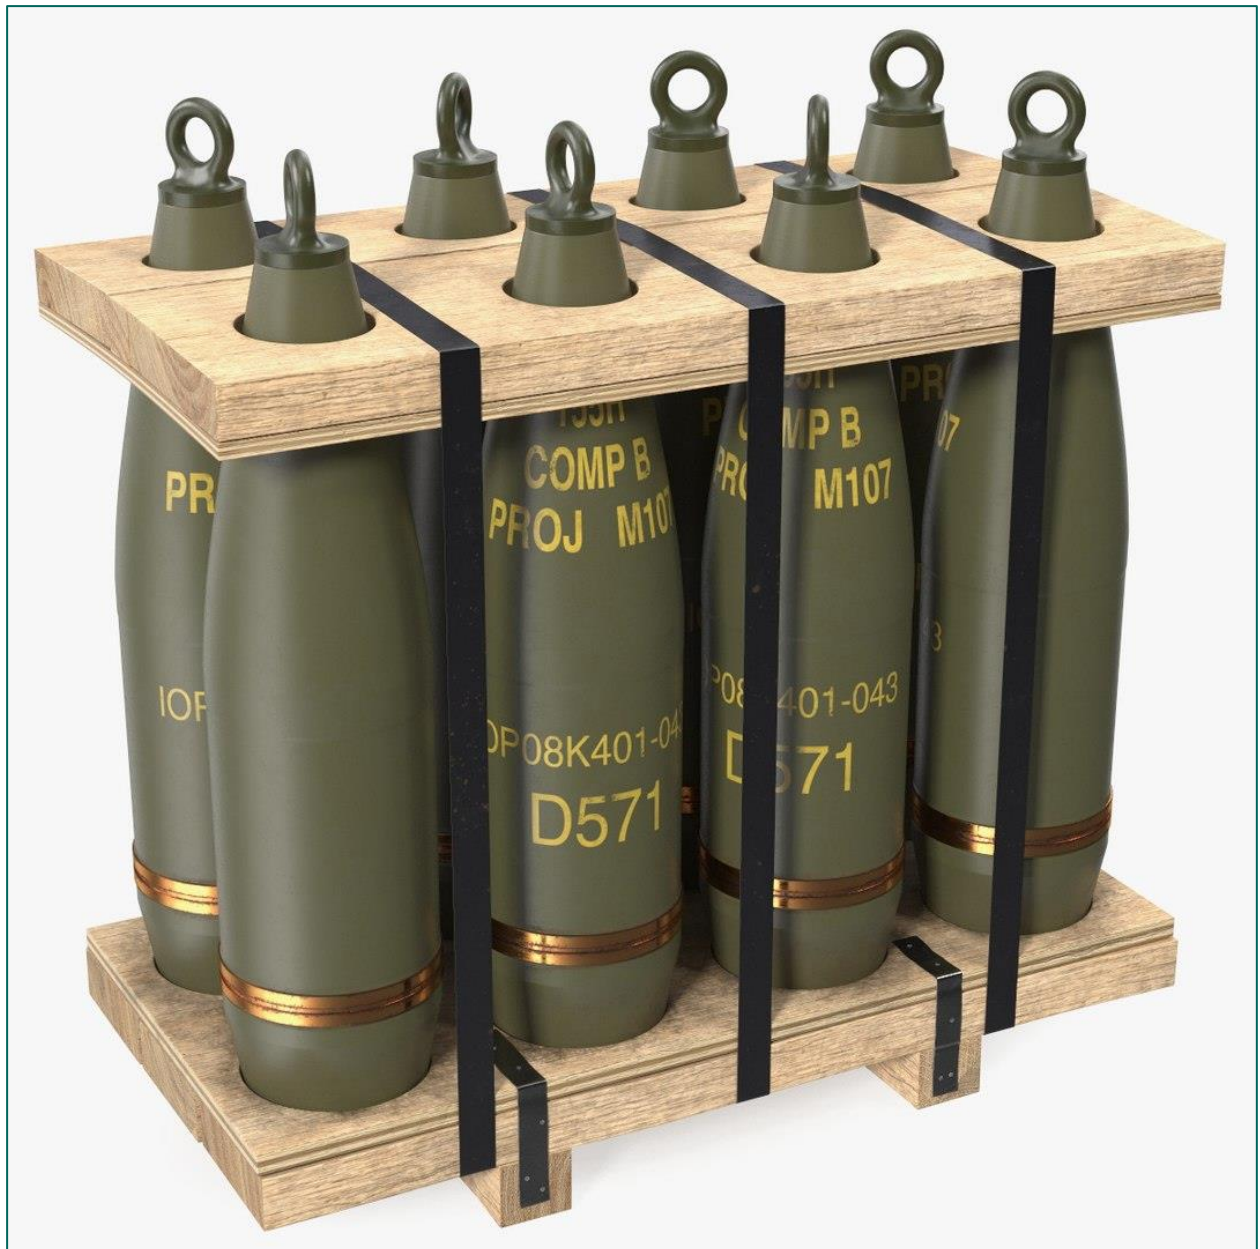
**Figuur 32: Voorbeeld van 155 mm geschutmunitie met buisgatschroef met oog.**

Munitie wordt normaliter, daar waar mogelijk, veilig opgeslagen om ongelukken en extra schade na brand en bombardementen te voorkomen. Dit wordt o.a. gedaan door de hoofdclading en de ontsteker van elkaar te scheiden. Door de brand en de bijbehorende explosies kan de weggeslingerde munitie instabiel geworden zijn en vervormd zijn.

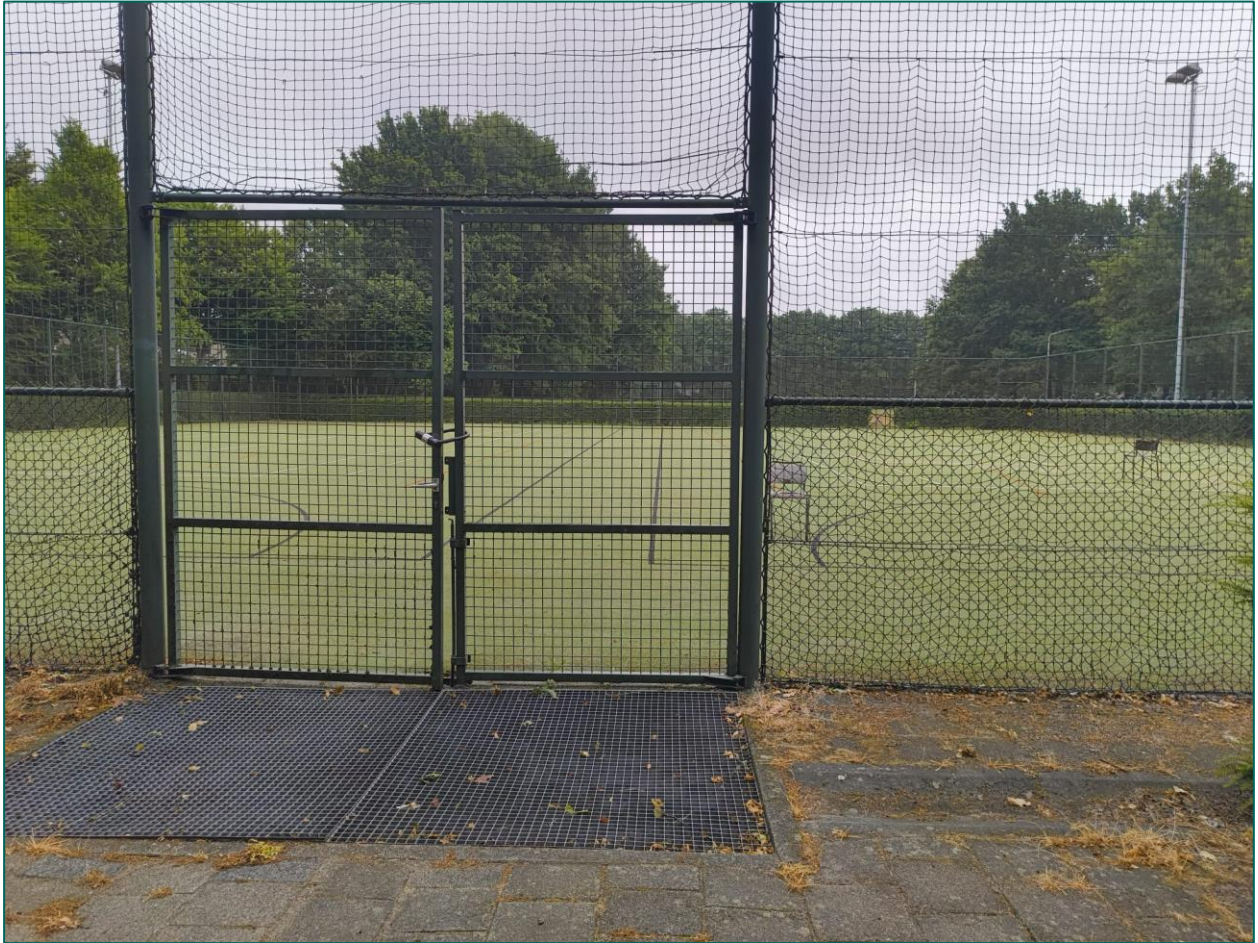
**Figuur 37: Om dit gebied detectie gereed te maken wordt geadviseerd om de tennisbaan te slopen.**

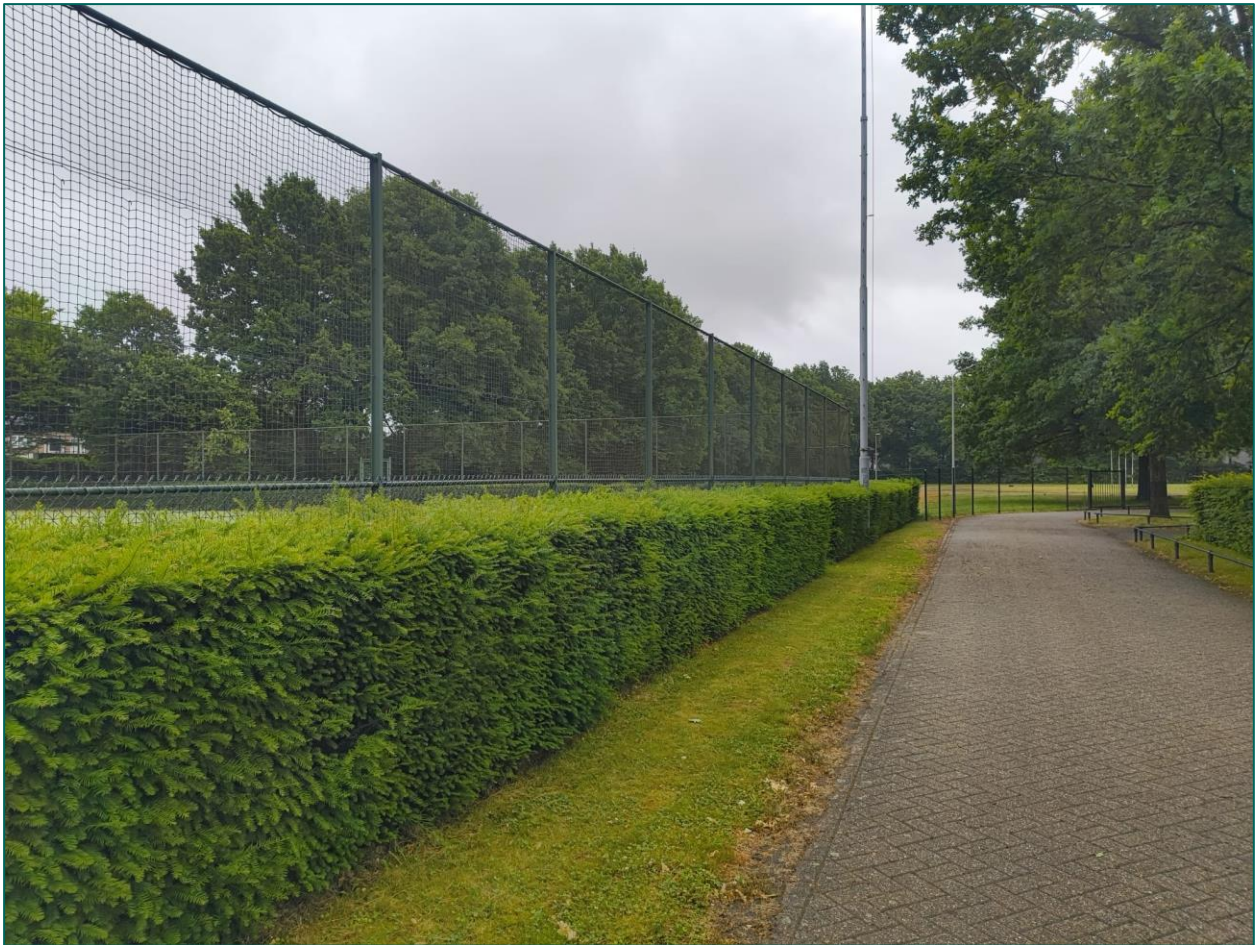
**Figuur 38: Geadviseerd wordt om het hekwerk, de fundering van de tennisbaan en de struiken te verwijderen voorafgaand aan het NGE-bodemonderzoek.**

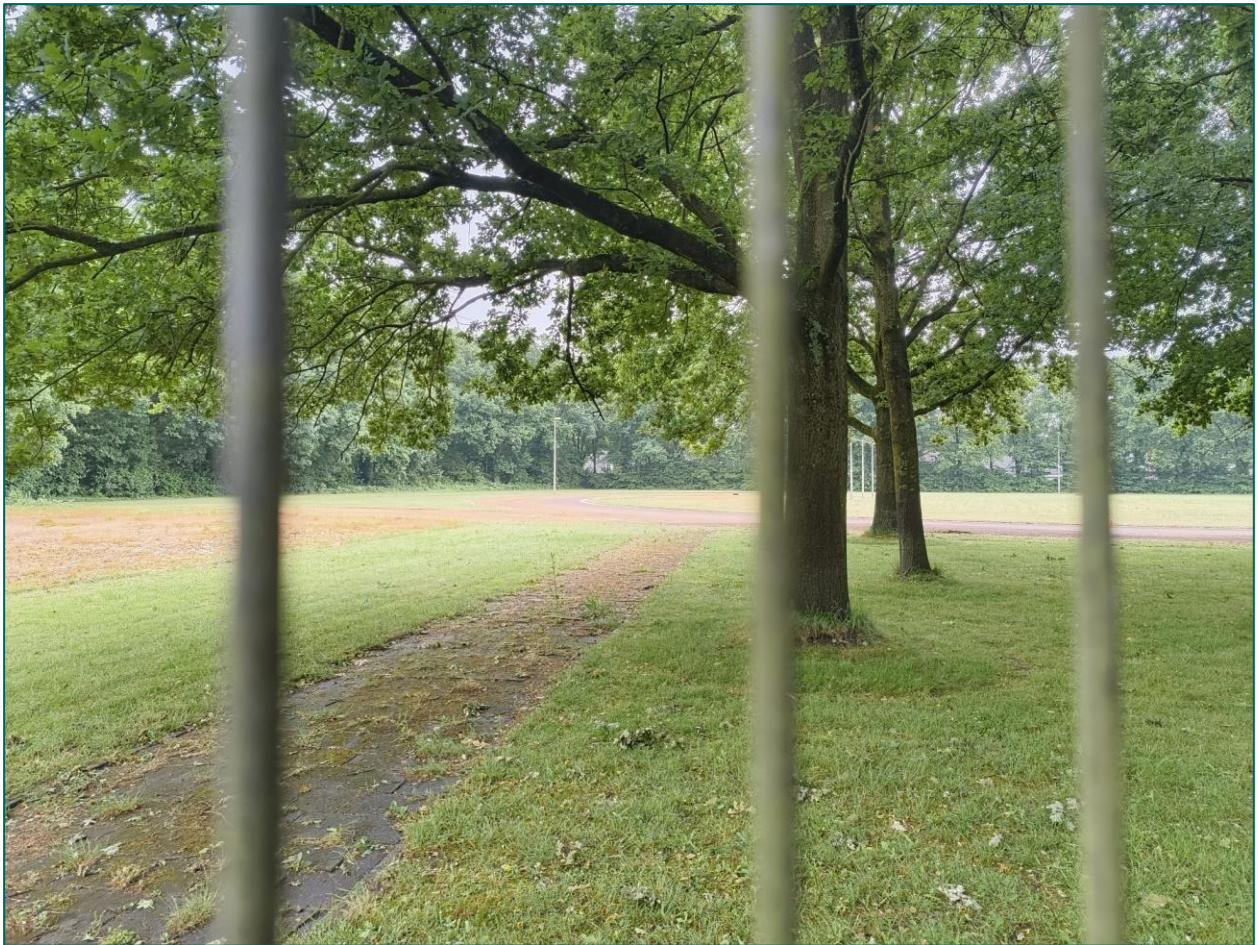
**Figuur 40: Geadviseerd wordt om de bestrating voorafgaand aan het NGE-bodemonderzoek te verwijderen.**

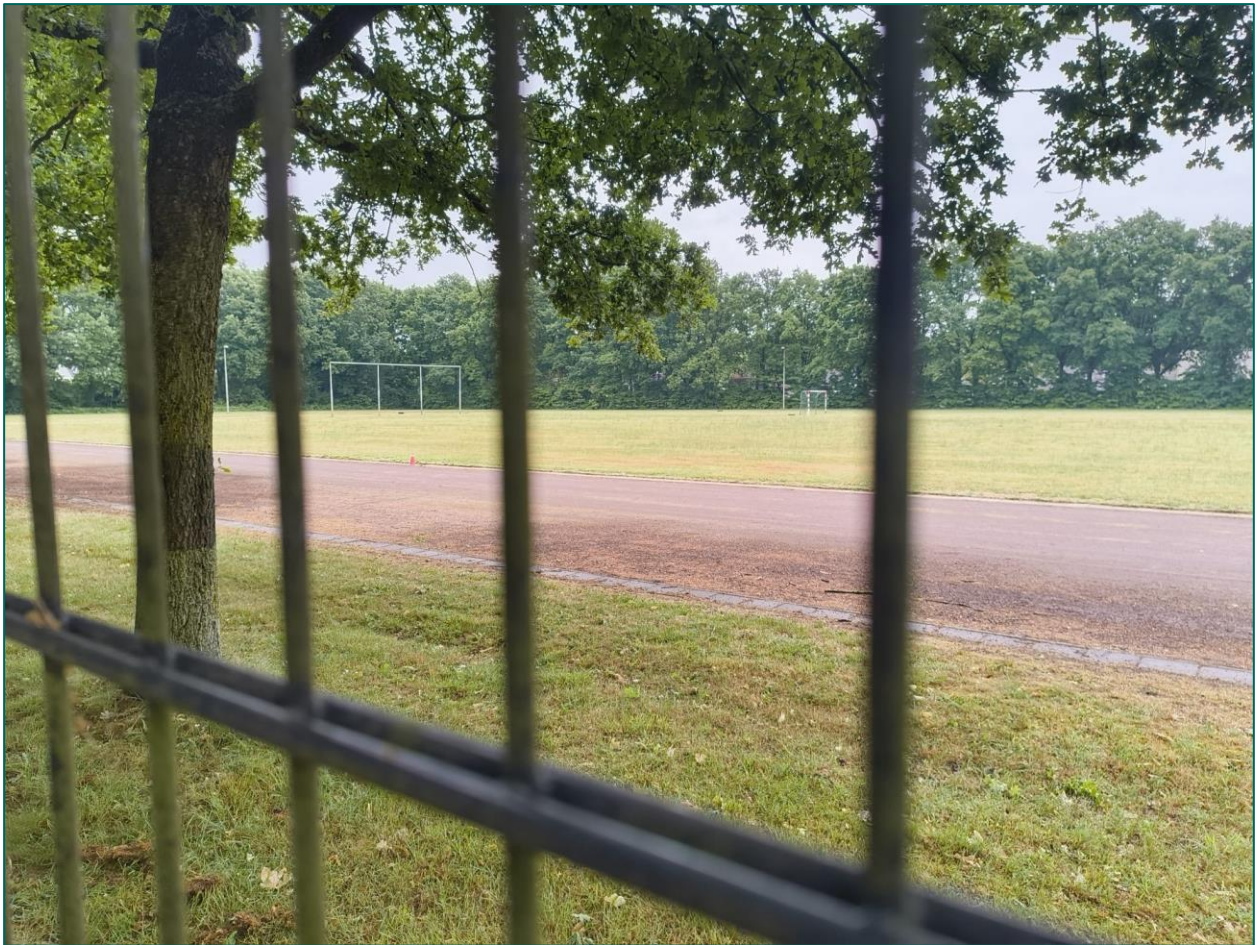
**Figuur 41: Geadviseerd wordt om de bestrating en het rode gedeelte (tartanbaan) van de atletiekbaan voorafgaand aan het NGE-bodemonderzoek te verwijderen.**

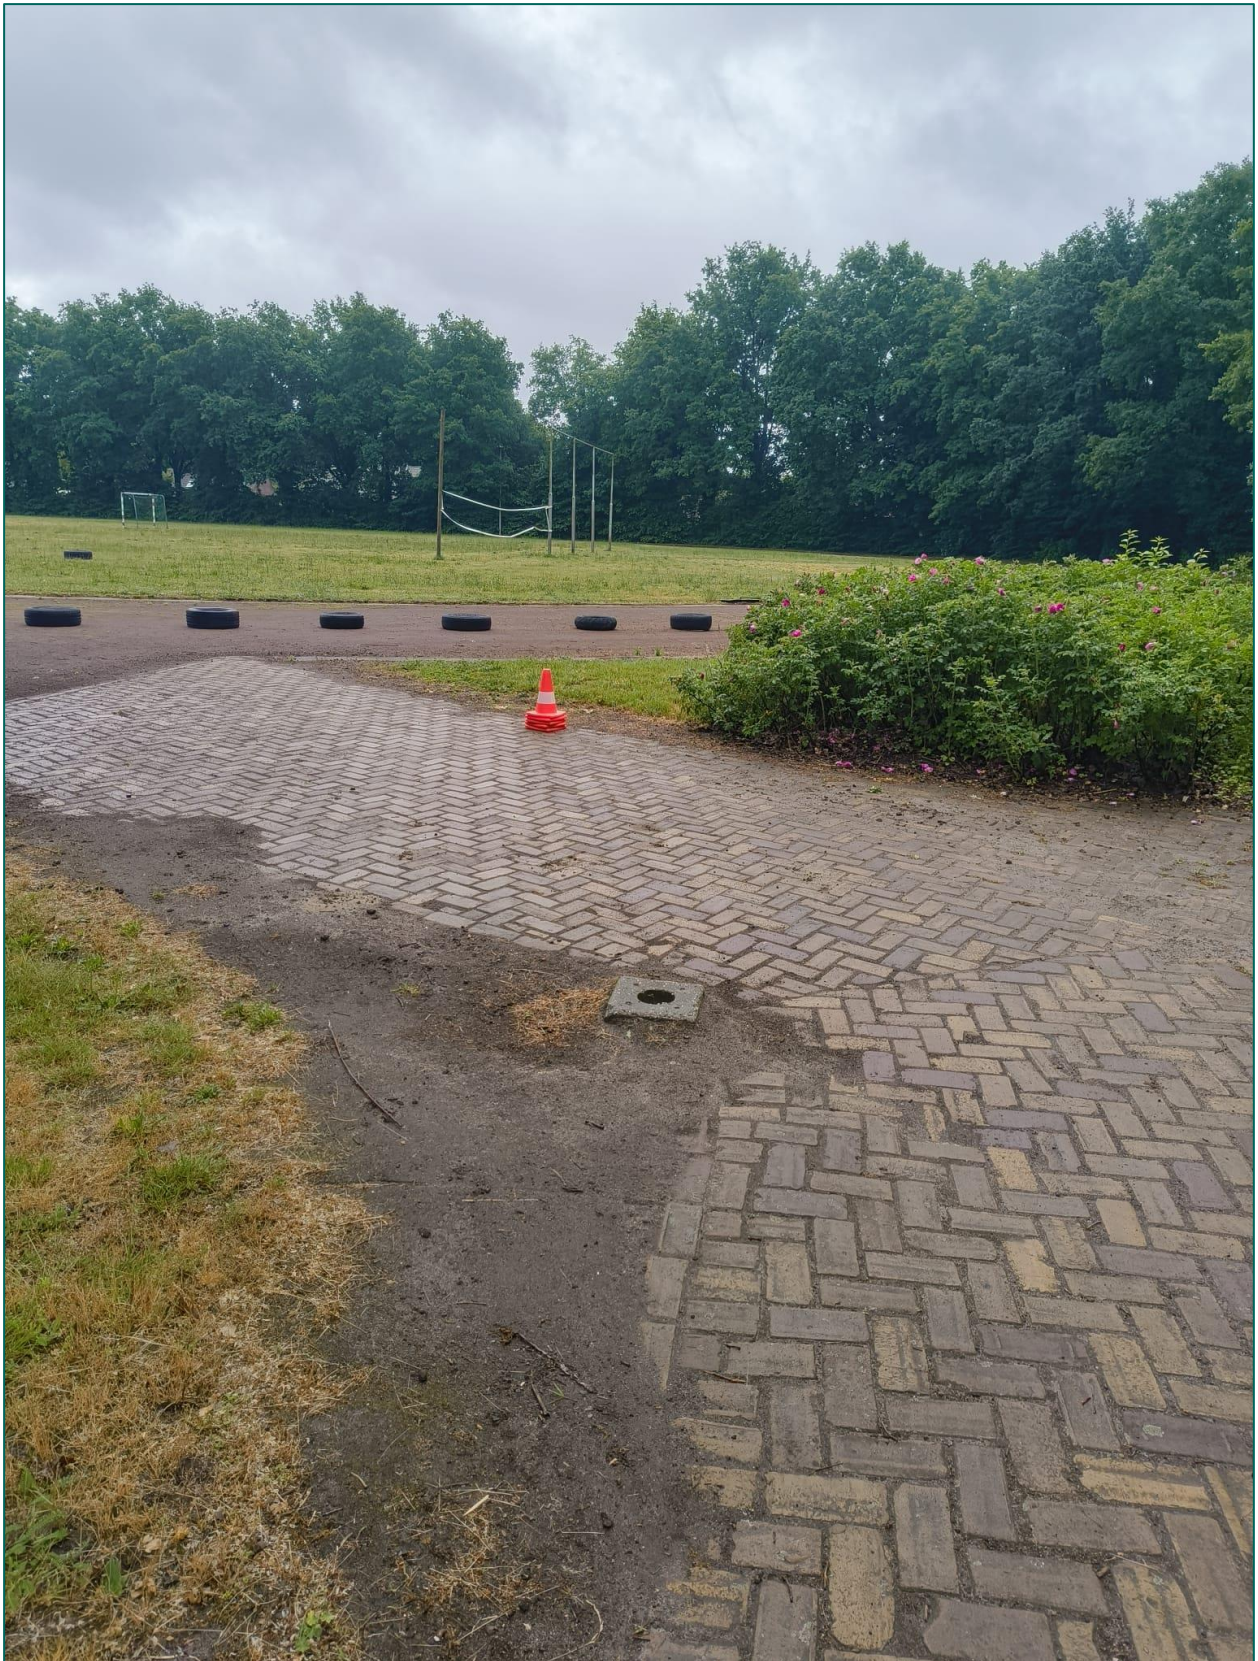
**Figuur 42: Geadviseerd wordt om de bestrating en de beplanting én de ijzeren onderdelen op het veld voorafgaand aan het NGE-bodemonderzoek te verwijderen.**

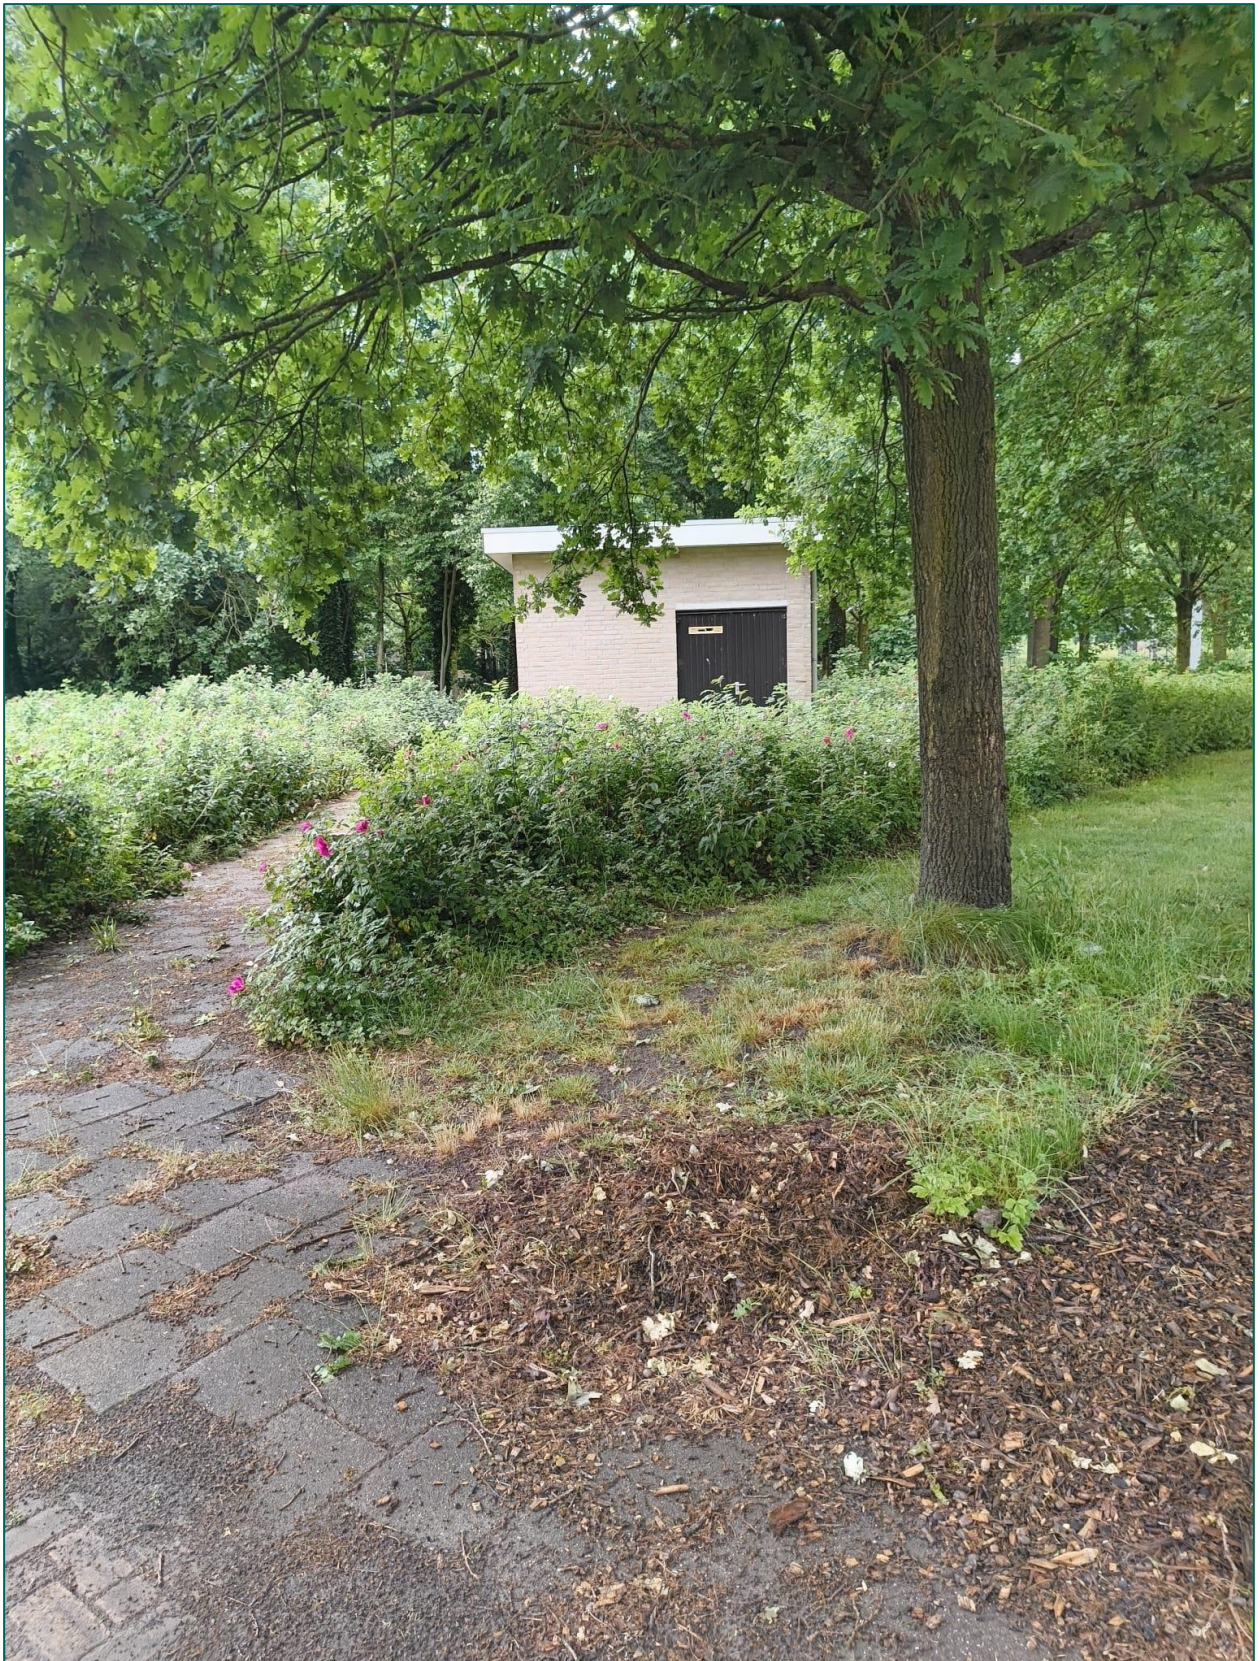
**Figuur 43: Geadviseerd wordt om de beplanting te maaien tot aan het maaiveld én de verharding te verwijderen voorafgaand aan het NGE-bodemonderzoek.**

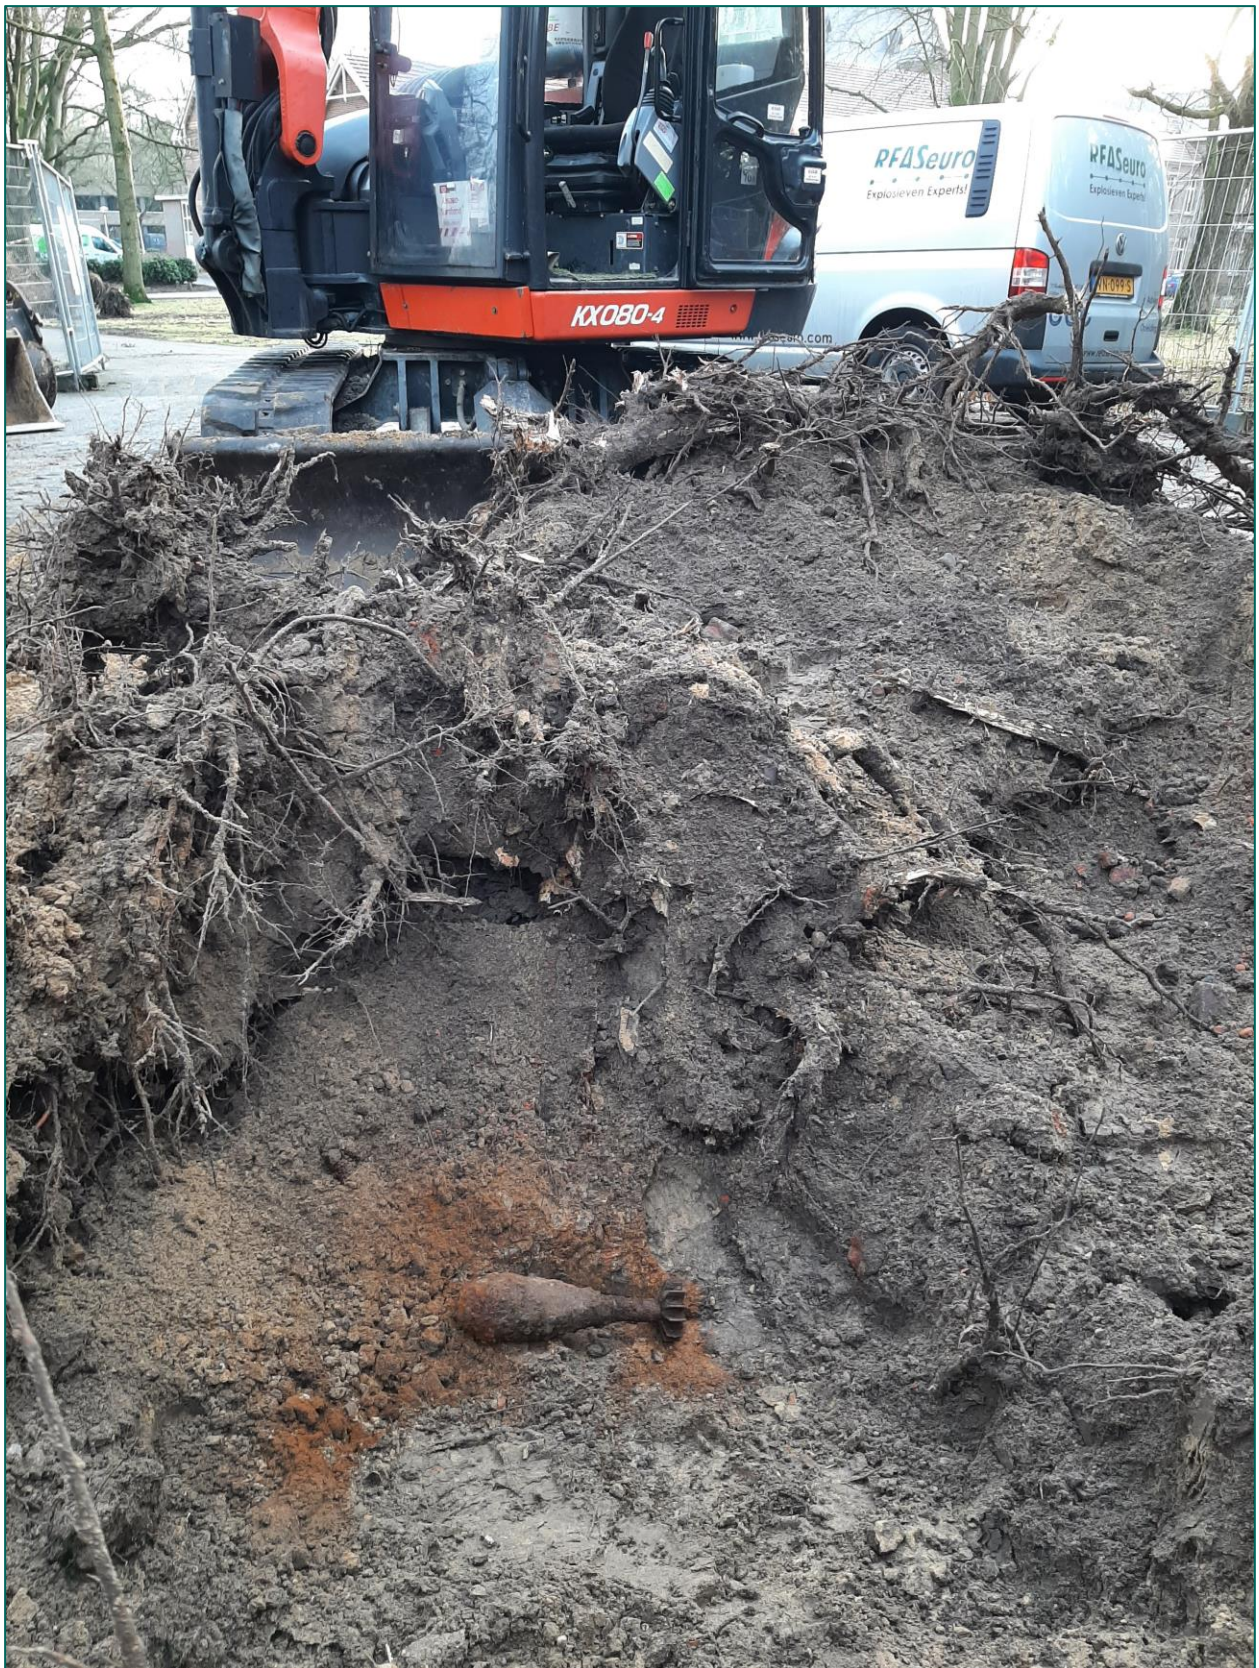
**Figuur 48: Voorbeeld van NGE die tussen de boomwortels is aangetroffen, in dit geval een 8 cm mortiergranaat.**

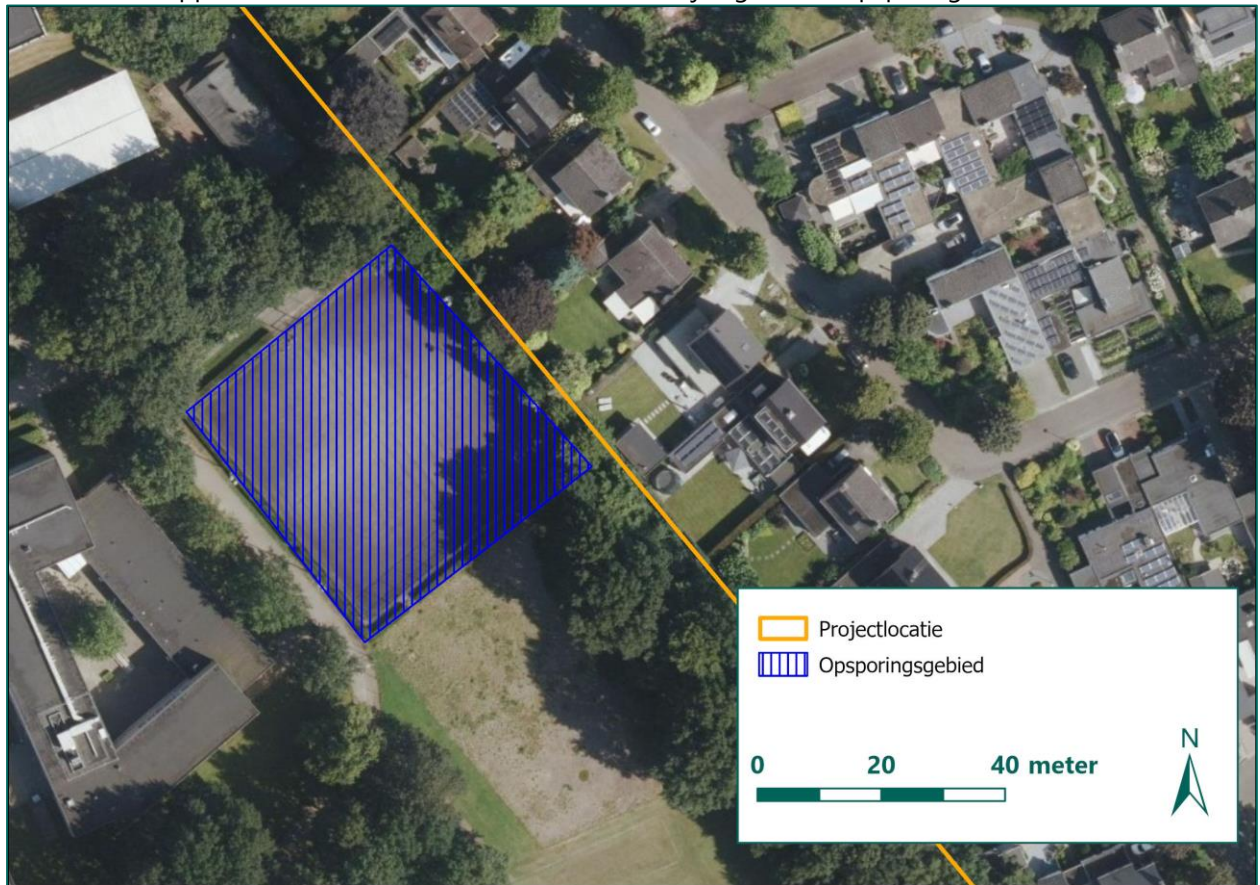
**Figuur 54: Globaal overzicht van het opsporingsgebied tennisbaan en omvat circa 0,2 hectare.**

Ook bij het opsporingsgebied tennisbaan zal het gebied gedetecteerd worden door middel van passieve non-realtime oppervlakedetectie, zie 9.3.1 voor de beschrijving van de opsporingsmethode.

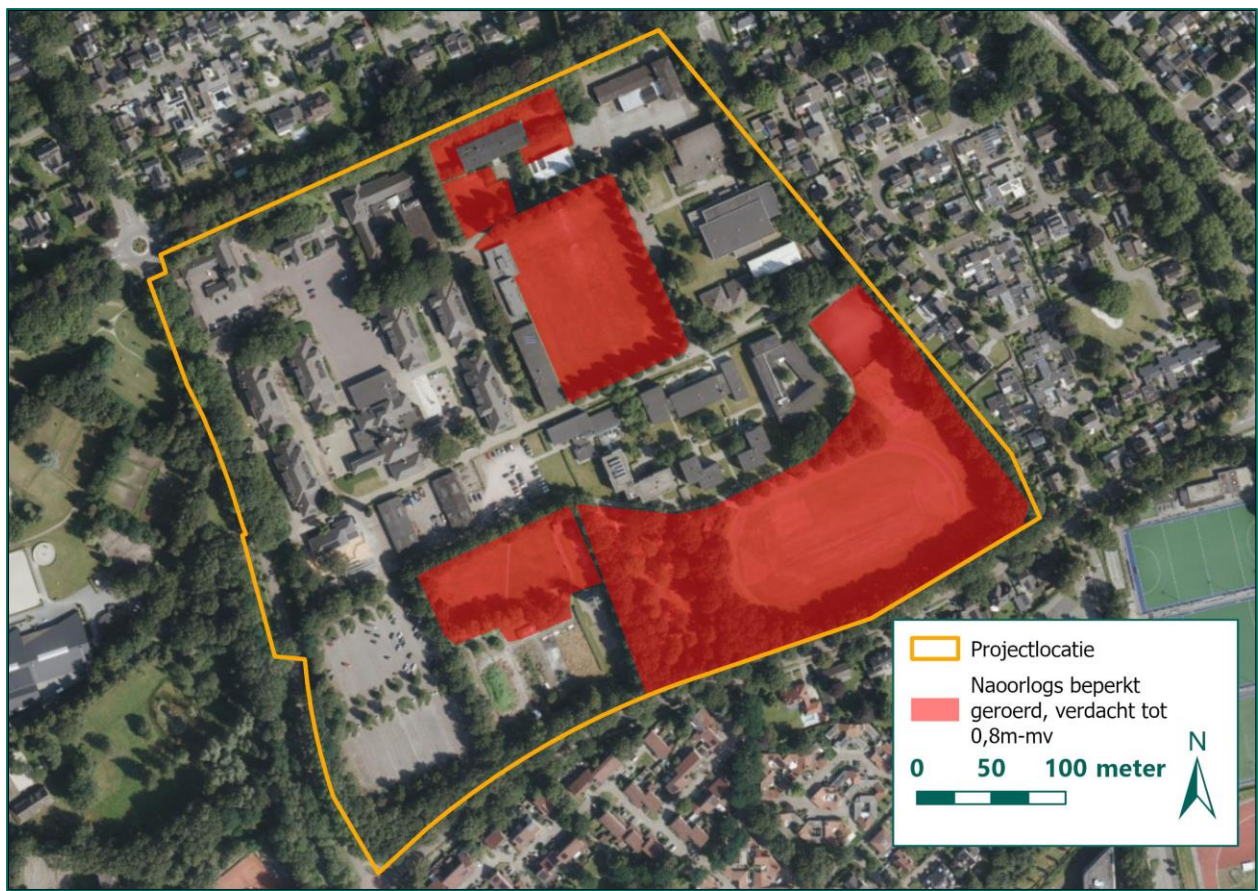
**Figuur 71: Overzicht van de verticale afbakening.**

Op basis van de luchtfoto analyse is vastgesteld dat de vooroorlogse panden van de kazerne zijn behouden. Daarnaast zijn er een groot aantal panden gebouwd en ook verschillende panden gesloopt. Hierdoor is de bodem op verschillende plaatsen intensief geroerd.
