# Vooronderzoek NEN 5725 Oosterweg 5 te Valkenburg (Gemeente Valkenburg aan de Geul)

Aeres Milieu Projectnummer : AM23502  
Status rapport : Definitief (versie 2)  
Datum : 30 januari 2024

Opdrachtgever : Kragten  
Schoolstraat 8  
6049 BN Herten

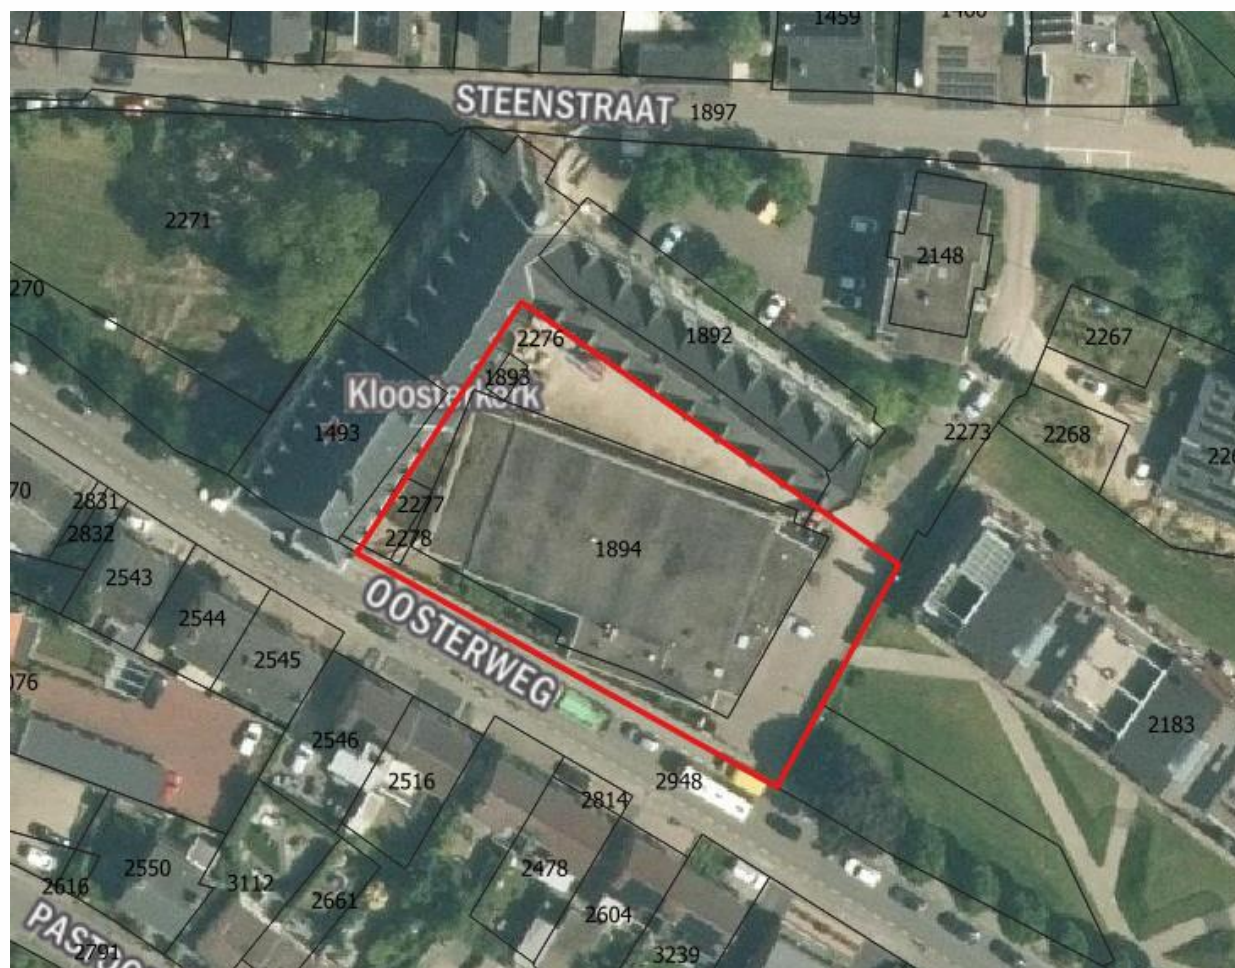
Afbeelding 2: globale begrenzing onderzoekslocatie (bron luchtfoto: PDOK)

De onderzoekslocatie ligt aan de Oosterweg 5 te Valkenburg. Kadastraal is de locatie bekend als Schin op Geul, sectie B, nummers 1894, 2273 (ged.) en 2276 (ged.). De coördinaten volgens het R.D. stelsel zijn  $X = 186.629$  /  $Y = 319.627$ . Zie bijlage 1 voor een topografische en kadastrale kaart. Op onderstaande luchtfoto is de globale begrenzing van de onderzoekslocatie weergegeven.

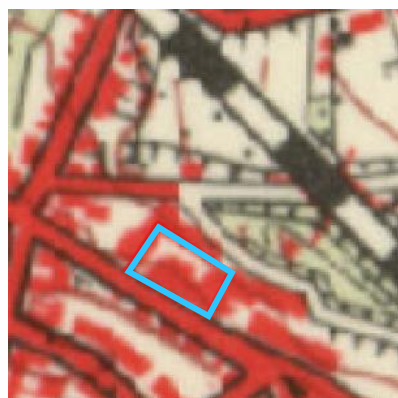
Afbeelding 3: geraadpleegde historische kaarten (bron kaarten: topotijdreis.nl)

In het kader van het vooronderzoek is historisch kaartmateriaal bestudeerd. Uit kaartmateriaal van de geraadpleegde historische kaarten is af te leiden dat de onderzoekslocatie vanaf de eerst beschikbare historische kaart uit 1850 reeds bebouwd was. De bebouwing is gedurende de jaren een aantal maal aangepast. Zo is de eerste verandering qua bebouwing zichtbaar in 1950 waar de bebouwing op het onderzoeksgebied verbonden is met het naastgelegen klooster. Vanaf 1962 is te zien dat deze gebouwen gesplitst zijn en vanaf 1980 is te zien dat het gebouw binnen het onderzoeksgebied gesloopt is. Vervolgens is er nieuwe bebouwing gerealiseerd (volgens BAGviewer in 1982). Op de kaart van 1990 is deze bebouwing te zien op topotijdschaal. Sindsdien is de bebouwing niet noemenswaardig gewijzigd. De kaart van 2021 geeft de huidige situatie weer.

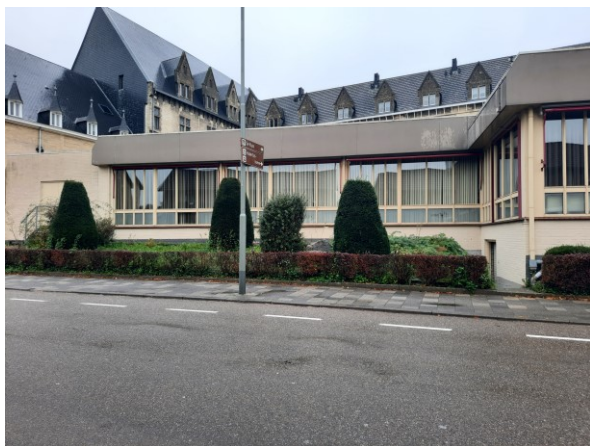
Foto 9

De locatie is deels bebouwd met een bowlingbaan (867 m<sup>2</sup>). Deze bebouwing bevindt zich centraal op de locatie. Ten oosten van de bebouwing is de locatie is klinkerverharding aanwezig (zie bijlage 2, foto 4-7). Aan de zuidzijde van de bebouwing (aan de straatzijde) is een plantenborder aanwezig (bijlage 2, foto 8 en 9). Aan de noordzijde van de bebouwing is een parkeerplaats aangelegd van grind (bijlage 2, foto 1-3). De westzijde van het onderzoeksgebied grenst aan een hotel en de parking van dit hotel. Deze parking bestaat tevens uit grind. Hier is ook een elektriciteitshuisje aanwezig (bijlage 2, foto 10 en 11).

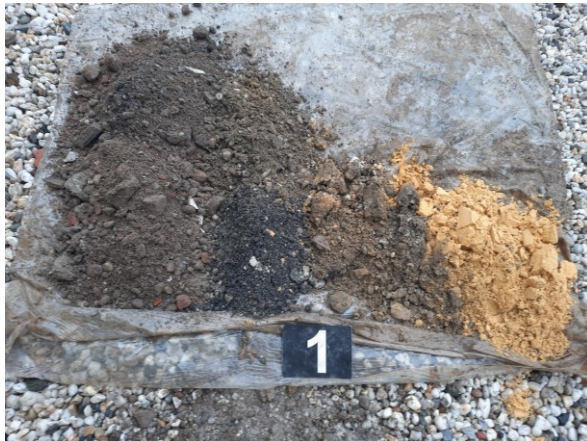
Foto 1 profileringsboring

| Boring | Diepte boring<br>(m -mv) | Traject<br>(m -mv) | Grondsoort | Waargenomen bijzonderheden |
|---|---|---|---|---|
| 01 | 1,00 | 0,05 – 0,34 | River | menggranulaat |
| | | 0,35 – 0,40 | River | volledig slakken |

Gebaseerd op de verzamelde gegevens uit het vooronderzoek wordt de onderzoekslocatie als “verdacht” beschouwd op het voorkomen van bodemverontreiniging met zware metalen en PAK. Daarnaast is er in profileringsboring 1 een laag van volledig slakken waargenomen en in profileringsboring 2 een laag met sporen baksteen.

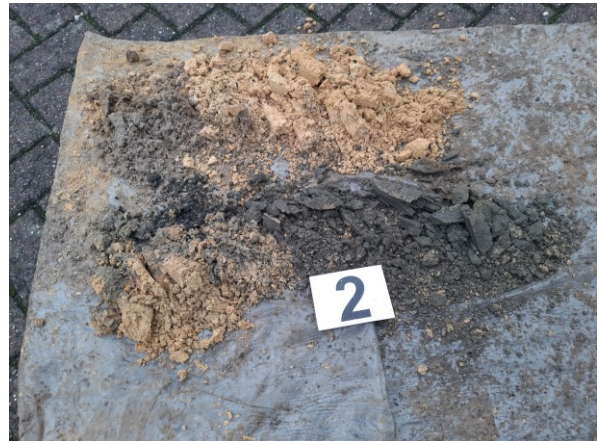
Foto 2 profileringsboring

| Boring | Diepte boring<br>(m -mv) | Traject<br>(m -mv) | Grondsoort | Waargenomen bijzonderheden |
|---|---|---|---|---|
| 02 | 1,00 | 0,08 – 0,15 | Zand | sporen baksteen |
