**Datum:** 4 augustus 2022**Onderwerp:**

Rapportage Quicksan Ecologische Waarden Oosterweg 15, te Valkenburg  
(ons kenmerk: 22-1179)

Opdrachtgever is voornemens om het huidige pand te slopen en nieuwbouw te realiseren (appartementencomplex).

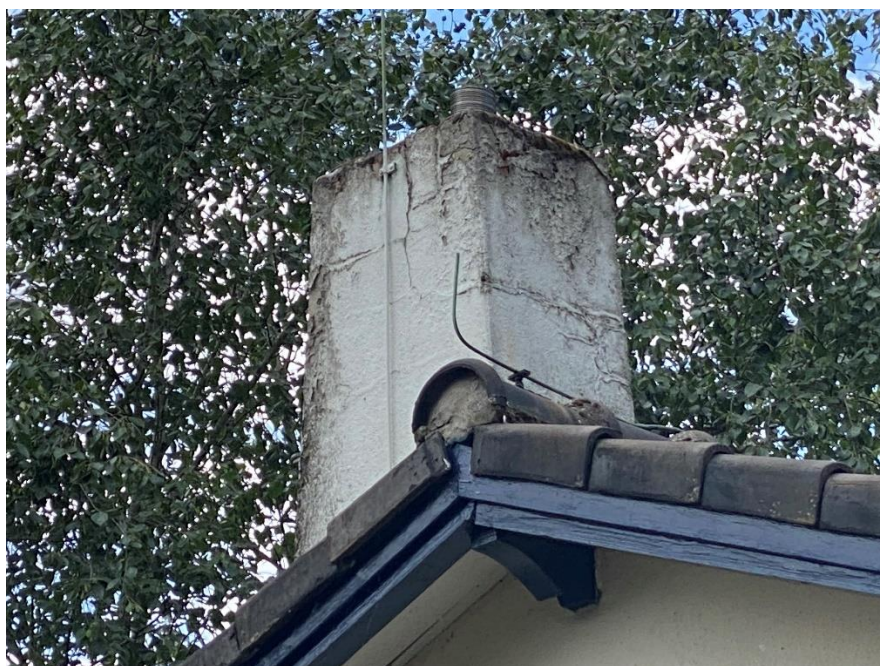
Tijdens het onderzoek is gebleken dat er geen nestlocaties aanwezig zijn voor broedvogels met jaarrond beschermde nesten. De dakconstructie is daartoe ongeschikt geacht voor huismus en huiswaluw, mede door de aanwezigheid van vogelschroot en het ontbreken van optimale invliegplekken voor gierzwaluwen om als nestlocatie dienst te kunnen doen.

*Foto 1: De dakconstructie is ongeschikt voor broedvogels met jaarrond beschermde nesten. Zo is te zien dat de nokpannen met beton zijn afgedicht, waardoor er geen plek is voor gierzwaluwen om deze te gebruiken. Ook de dakconstructie aan de kapse kant is vanwege het gladde houtwerk ongeschikt om als invliegplek te dienen*

***Effecten op broedvogels met jaarrond beschermde nesten zijn geheel uit te sluiten doordat er geen geschikte nestlocaties zijn voor huismus, huiswaluw en gierwaluw.***

***Effecten op algemeen voorkomende soorten broedvogels zijn uit te sluiten door de meest verstorende werkzaamheden uit te voeren buiten de broedperiode of te starten net voorafgaande aan de broedperiode (januari) met doorloop binnen de broedperiode, zodat er al een toename is aan menselijke activiteiten waardoor soorten zich elders zullen gaan vestigen. Verdere maatregelen vanuit de Wet natuurbescherming zijn echter geheel niet aan de orde.***

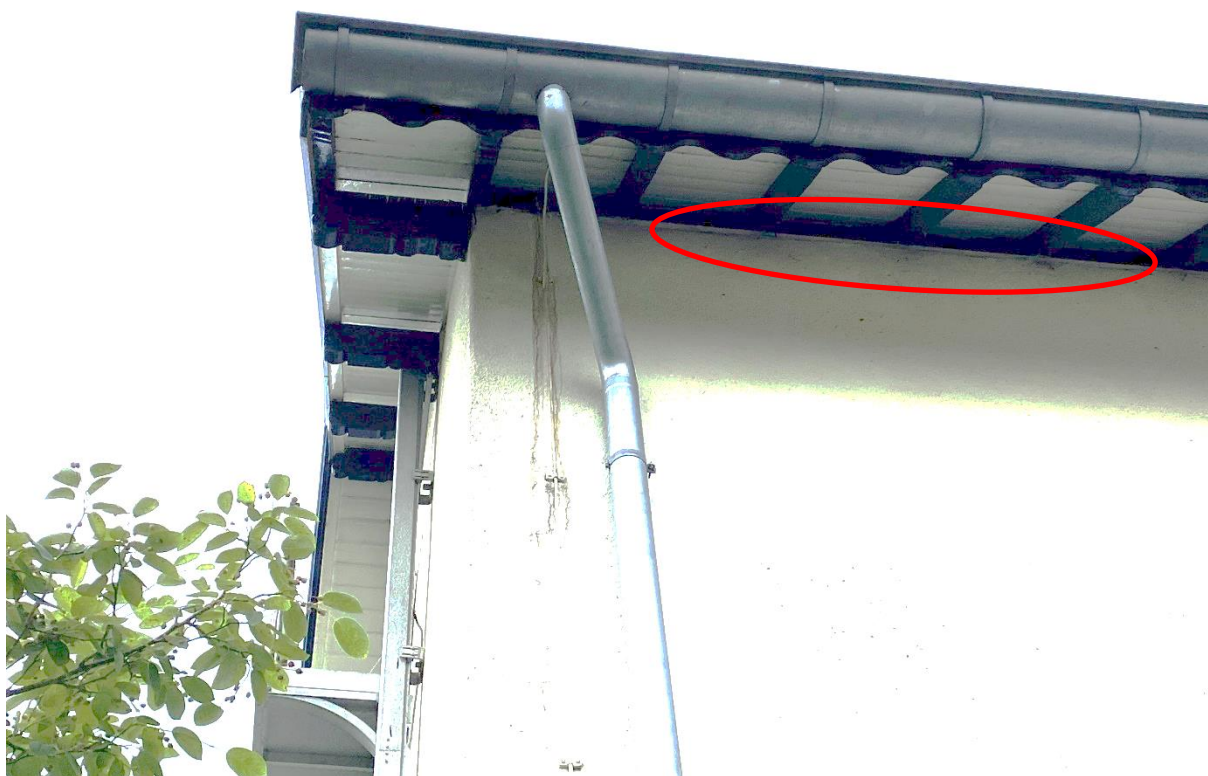
De bebouwing kan mogelijk dienstdoen als vaste rust- en verblijfplaats voor vleermuizen. De bebouwing heeft meerdere geschikte openingen die dienst kunnen doen als vaste rust- of verblijfplaats. Op grond van de aanwezigheid van deze openingen is het zonder nader onderzoek niet mogelijk om een gedegen toetsing te kunnen verrichten in het kader van de Wet natuurbescherming.

Foto 2: Onder het dakbeschot, op de aanlanding van de muur, zijn enkele openingen aanwezig die geschikte vaste rust- en verblijfplaatsen vormen voor vleermuizen

***Effecten op vaste rust- en verblijfplekken van vleermuizen zijn op voorhand niet uit te sluiten, omdat de woningen diverse openingen hebben (zoals open stootvoegen) die als verblijfplaats kunnen dienen. Er dient te worden onderzocht in hoeverre de woningen gebruikt worden door vleermuizen, om daarmee een gedegen toetsing aan de verbodsbepalingen van de Wet natuurbescherming te kunnen uitvoeren.***

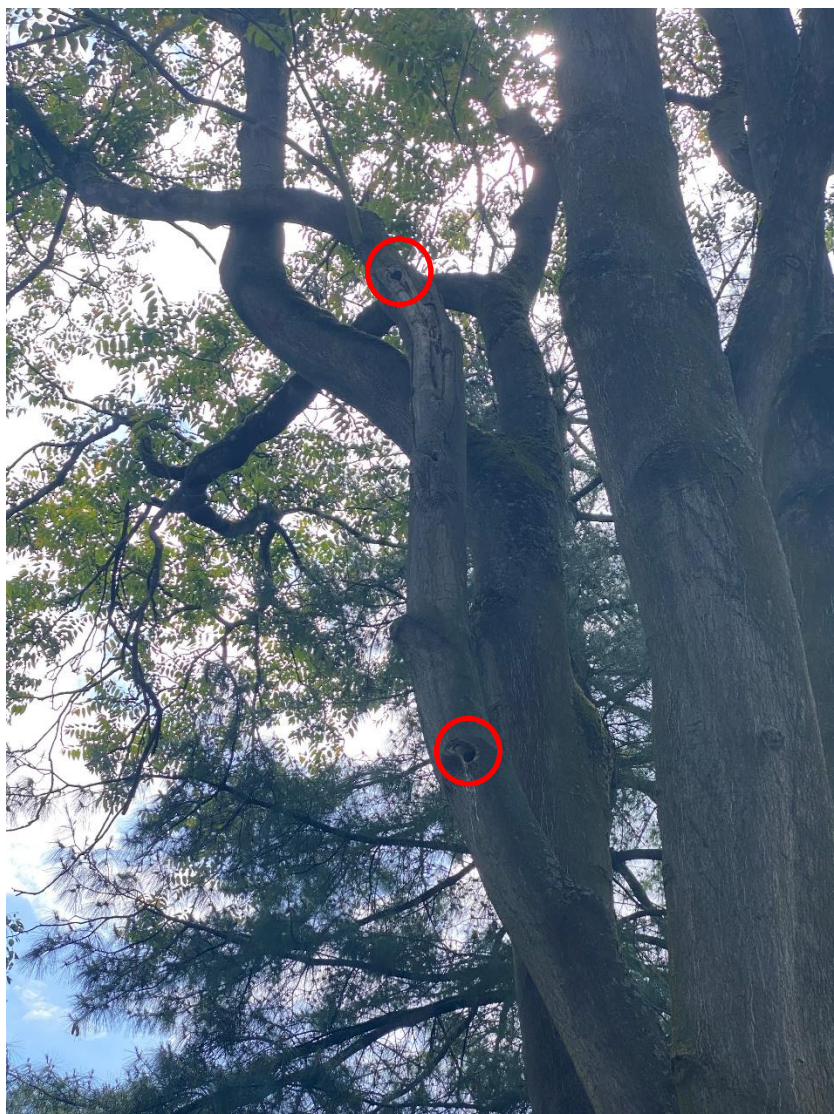
Er staan enkele goed ontwikkelde bomen rond het pand die mogelijk gekapt dienen te worden. In de eenbladige es zijn enkele boomholtes aanwezig die zeer geschikt zijn voor boombewonende vleermuissoorten (zoals rosse vleermuis, ruige dwergvleermuis en mogelijk soorten als grootoorvleermuis en watervleermuis).

Foto 3: Geschikte boomholtes in de eenbladige es hebben mogelijk een verblijfsfunctie voor boombewonende soorten vleermuizen

Indien deze boom gekapt wordt is een nadere inspectie van de boomholtes al of niet in combinatie met een vleermuisonderzoek noodzakelijk.

***Er kunnen mogelijk effecten optreden ten aanzien van boombewonende vleermuissoorten als de eenbladige es met holtes gekapt wordt. Dit dient te worden onderzocht in het kader van de Wet natuurbescherming.***
