**VERKENNEND BODEMONDERZOEK**  
**KRAAIENHOF NAAST 2**  
**te LELYSTAD**

Opdrachtgever: Rho Adviseurs

Rapportnummer: 2022230

31 augustus 2022

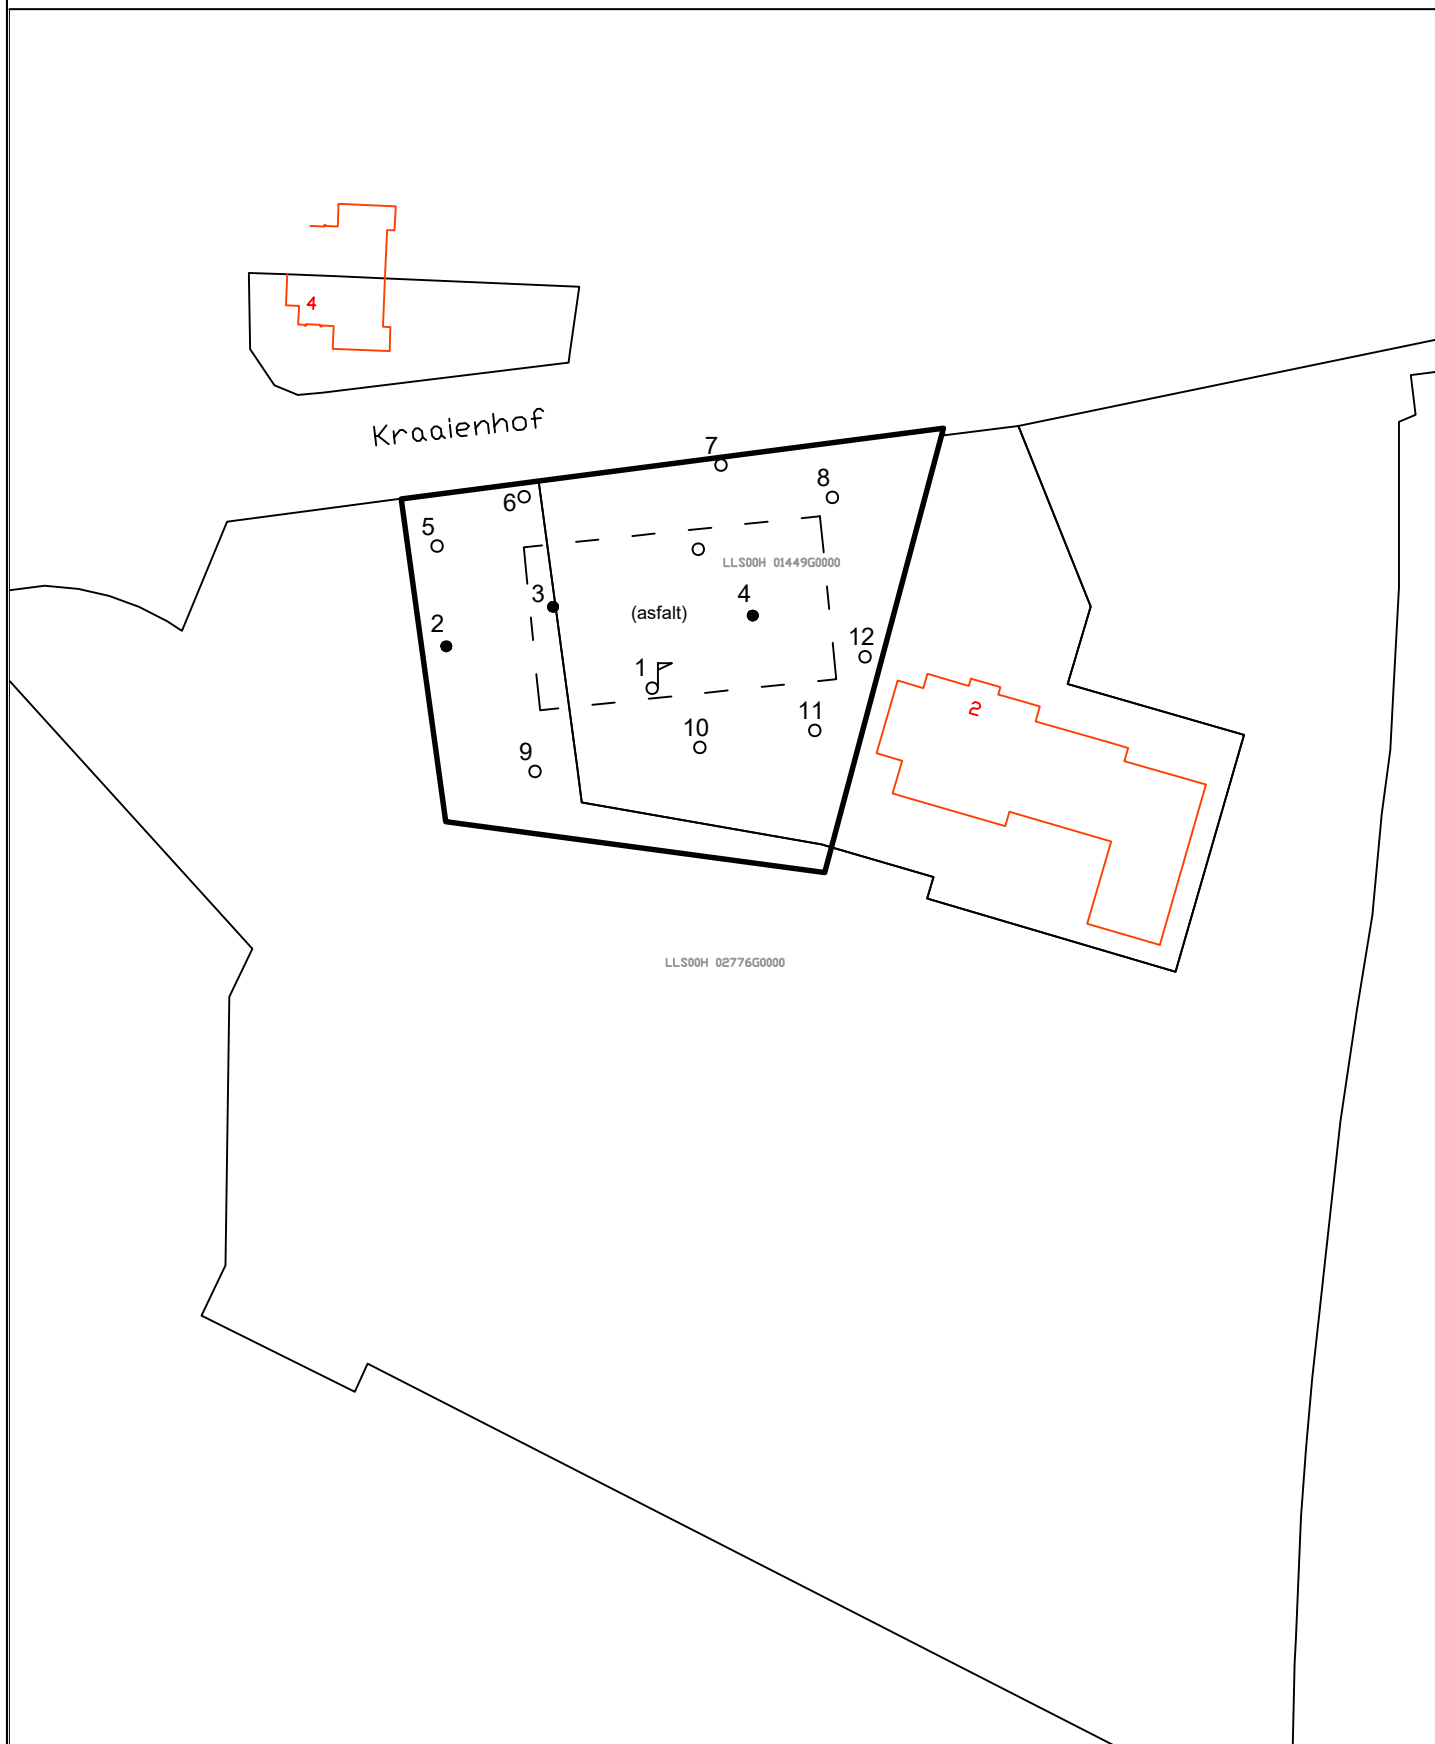
# BIJLAGE 2 LOKALE SITUATIE MET BOORPUNTEN

Gelijkmatig verdeeld over het terrein zijn, na het verrichten van mechanische boringen door het asfalt, handmatig met behulp van de Edelmanboor 3 grondboringen tot de grondwaterstand en 8 boringen tot minimaal 0,5 m -mv verricht. Daarnaast is 1 peilbuisboring verricht, waarin een filter is geplaatst.

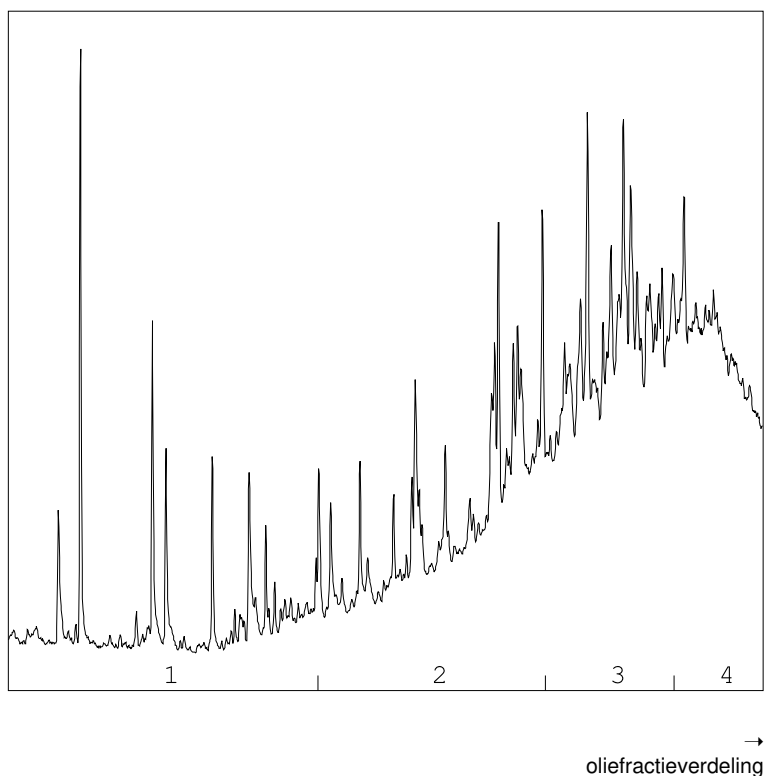
## OLIECHROMATOGRAM

**Monstercode** : 7281268  
**Uw project** : 2022230-Kraaien  
**omschrijving**  
**Uw referentie** : mm1 02 (0-50) 07 (0-50) 09 (0-50) 10 (0-50)  
**Methode** : minerale olie (florisil clean-up)

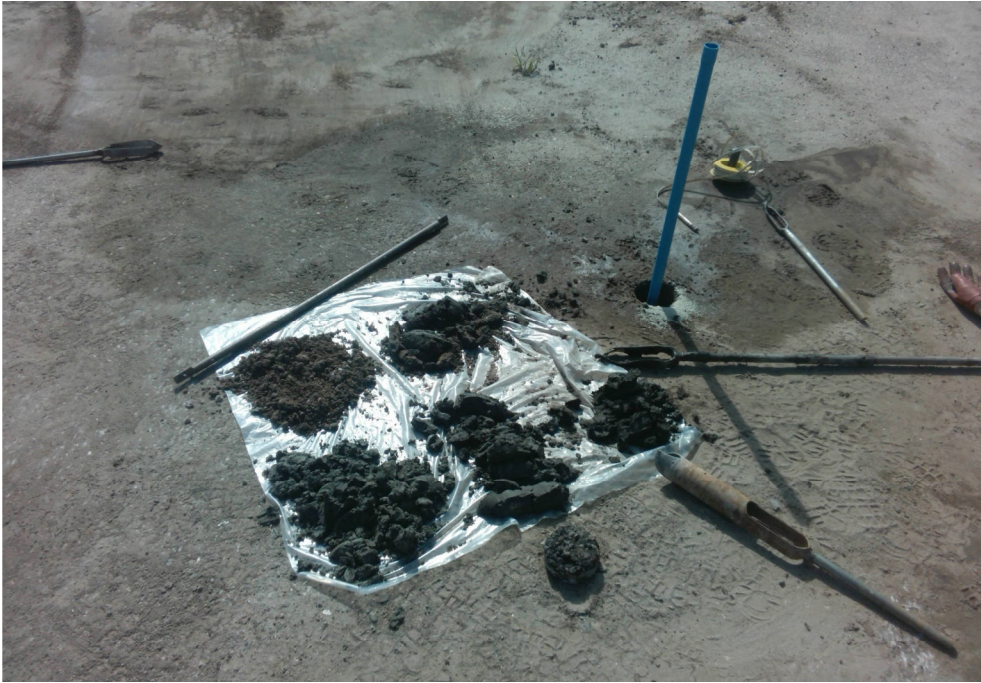
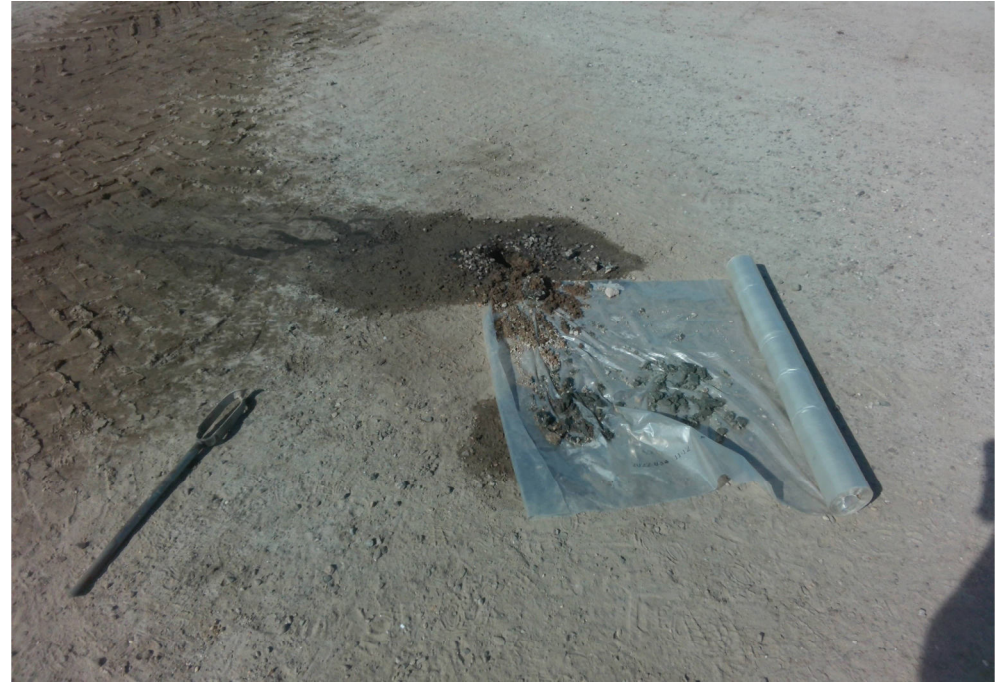
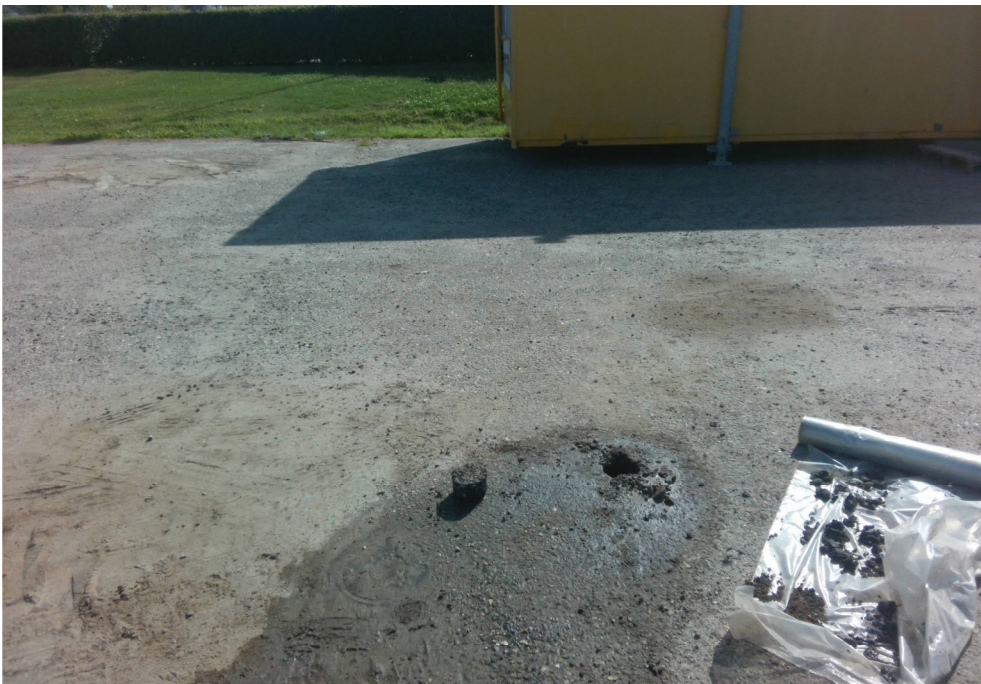
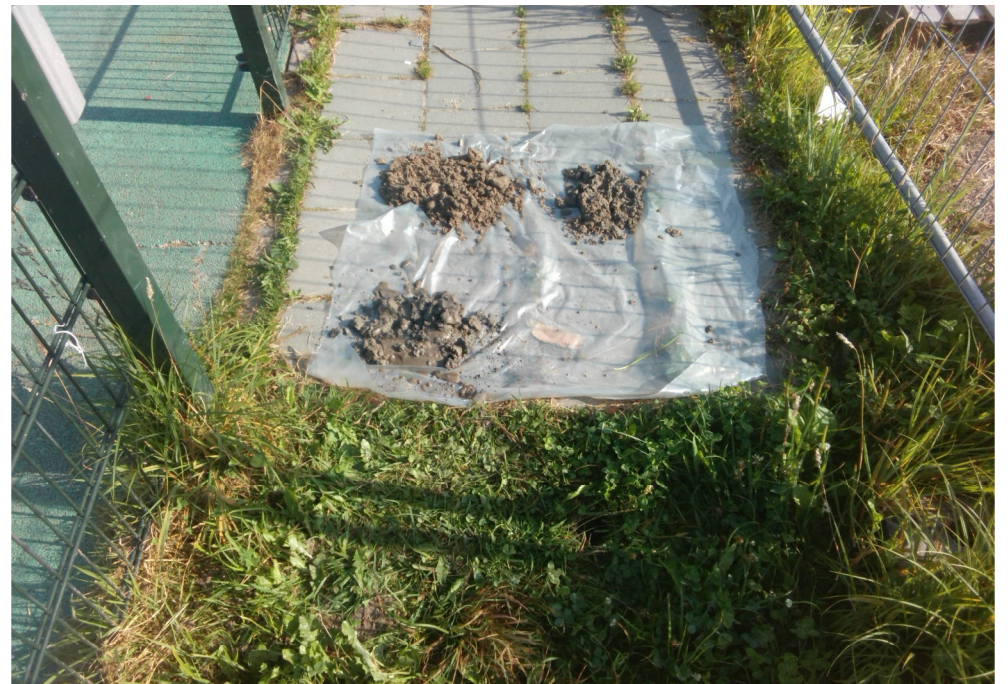
## BIJLAGE 6 FOTO'S HUIDIGE SITUATIE

De locatie bevindt zich in een woonwijk. De locatie is grotendeels in gebruik als parkeerterrein (asfalt) met rondom gras. De omringende bebouwing dateert, volgens de BAG viewer van het kadaster, uit 2008. Op het terrein is nieuwbouw van een appartementencomplex voorzien.

Het veldonderzoek is, zonder afwijkingen op de uitvoeringsvoorschriften, uitgevoerd op 2 augustus 2022 door en onder leiding van de heer F. Borst. Onder het asfalt is een laag puingranulaat, geen bodem, aanwezig.
